# Asbestinventarisatetest

Lichtaartseweg 196, 2200 Herentals

Attestnummer : 20231128-000343.000

Uitgegeven op : 28.11.2023

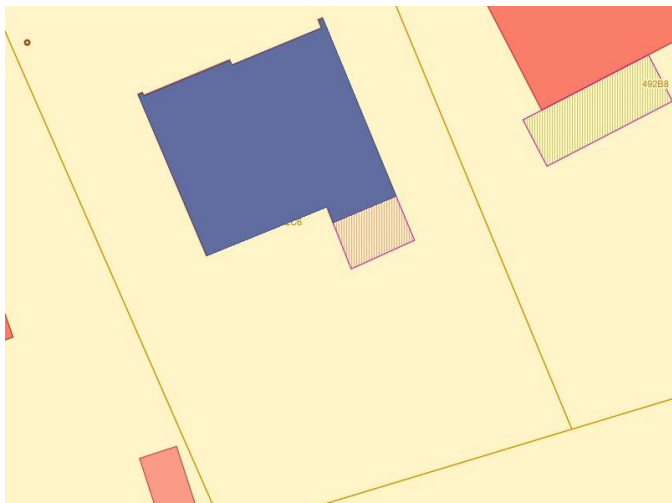
## Zone 1: woning

**2 Asbestmaterialen**

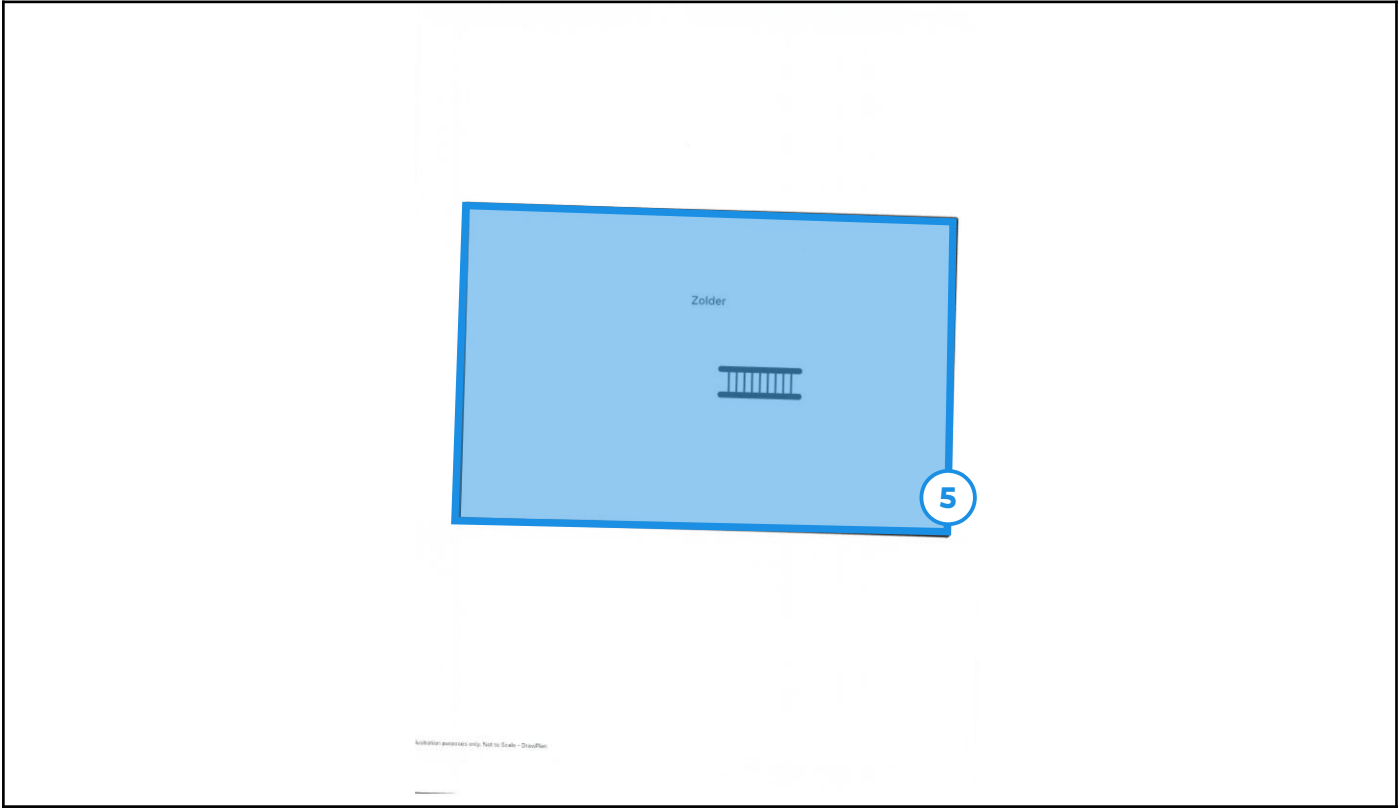
# Plan 1.4: zolder

| Beschrijving | Type | Actie |
|---|---|---|
| 5. onderdak, woning | Geen asbest | - |

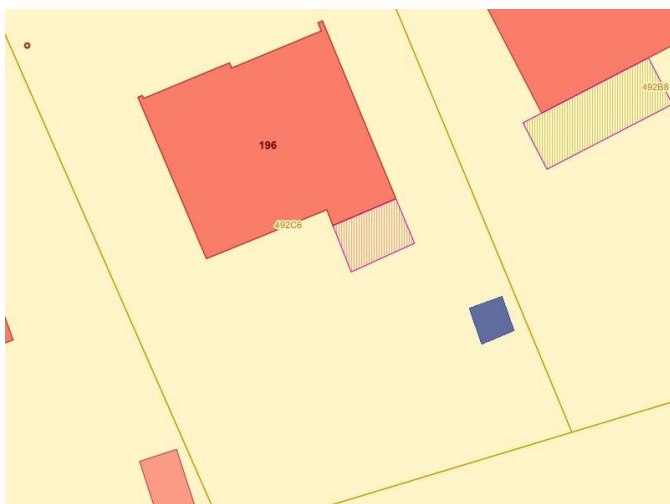
## Zone 2: carport

- 0 Asbestmaterialen
- 0 Beperkingen
- 0 Uitsluitingen
- 0 Roerende goederen
- 0 Puin, steenslag, (water)bodem
- 0 Adviezen
- 0 Geen asbest

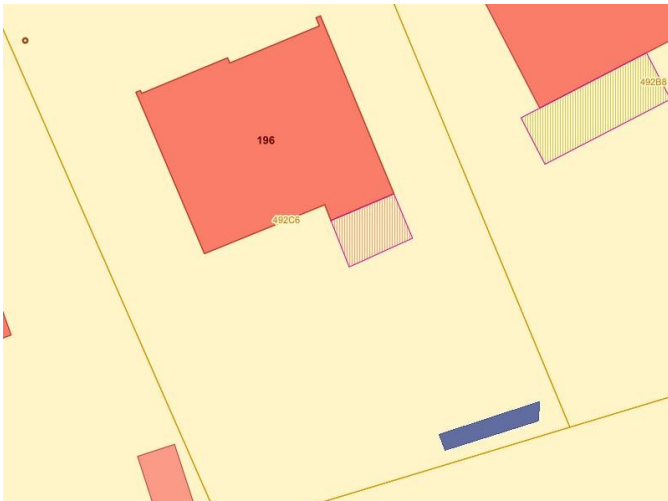
## Zone 3: overkapping

- 0 Asbestmaterialen
- 0 Beperkingen
- 0 Uitsluitingen
- 0 Roerende goederen
- 0 Puin, steenslag, (water)bodem
- 0 Adviezen
- 0 Geen asbest

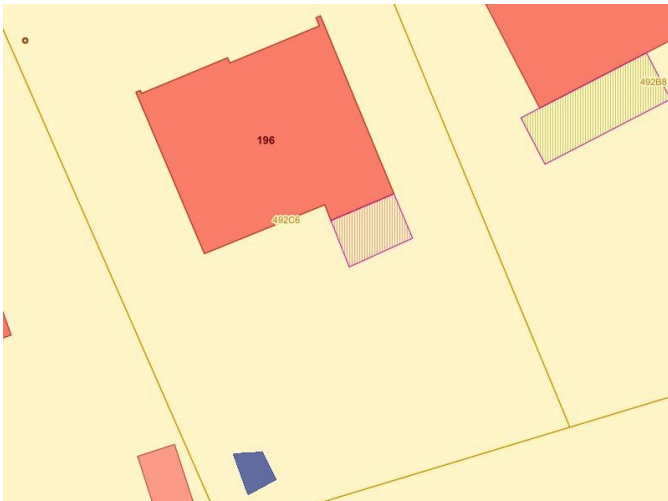
## Zone 4: tuinhuis

- 0 Asbestmaterialen
- 0 Beperkingen
- 0 Uitsluitingen
- 0 Roerende goederen
- 0 Puin, steenslag, (water)bodem
- 0 Adviezen
- 0 Geen asbest
