# Asbestinventarisat attest

Poststraat 25/2, 9280 Lebbeke

Attestnummer : 20251117-000021.000

Uitgegeven op : 17.11.2025

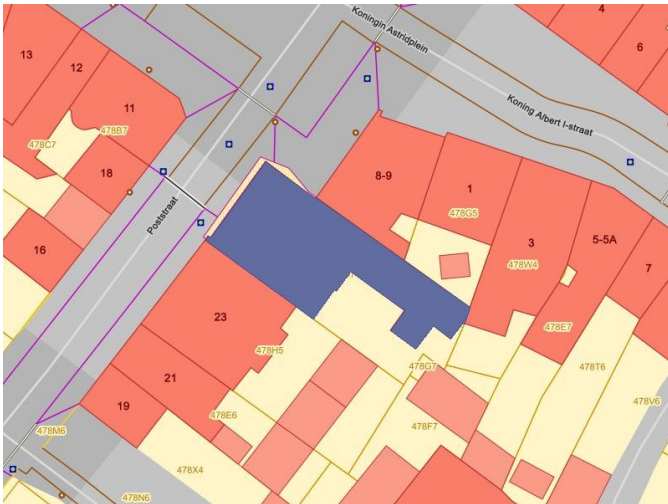
# Zone 1: Hoofdgebouw

- 1 Asbestmateriaal**
- 0 Beperkingen
- 0 Uitsluitingen
- 0 Roerende goederen
- 0 Puin, steenslag, (water)bodem
- 1 Advies**
- 2 Geen asbest**

- Eenvoudige handelingen: mag via doe-het-zelf of door werknemer(s) met opleidingsattest eenvoudige handelingen  
Verwijder dit asbesthoudend touw door een nieuw touw. Gebruik handschoenen, FFP3 mondkap, wegwerpkledij. Verpakt deze dubbel en voer af naar een erkende locatie voor asbestafval. Bij het verwijderen de koord bevochtigen om stofvorming te voorkomen.
