# Asbestinventarisatetest

Tiensesteenweg 86, 3390 Tielt-Winge

Attestnummer : 20241215-000121.000

Uitgegeven op : 15.12.2024

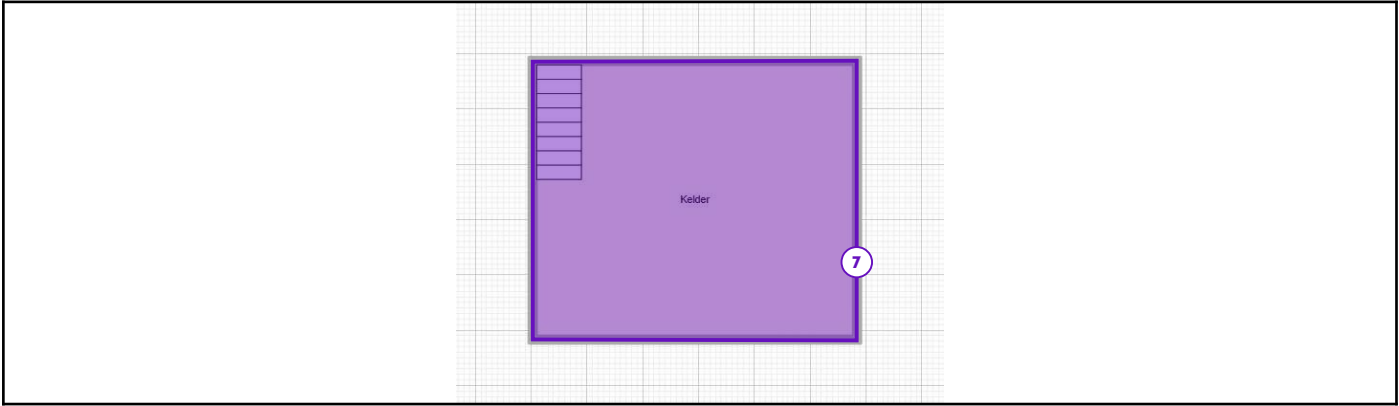
# Plan 1.1: Kelder

| Beschrijving | Type | Actie |
|---|---|---|
| 7. Kelder | Beperking | - |

**Uitleg van de asbestdeskundige:** Op het ogenblik van het plaatsbezoek is de toegang naar de kelder afgesloten door houten platen welke zijn vastgeschroefd. De opdrachtgever deelt ons mee dat hij reeds 20 jaar niet in de kelder is geweest en opent op onze vraag de houten platen. Vervolgens stellen wij vast dat de kelder volledig onder water staat. Tevens is de houten trap naar de kelder rot en niet veilig begaanbaar. Gezien wij de kelder niet hebben kunnen betreden, is het grondplan hiervan vermoedelijk niet waarheidsgetrouw.

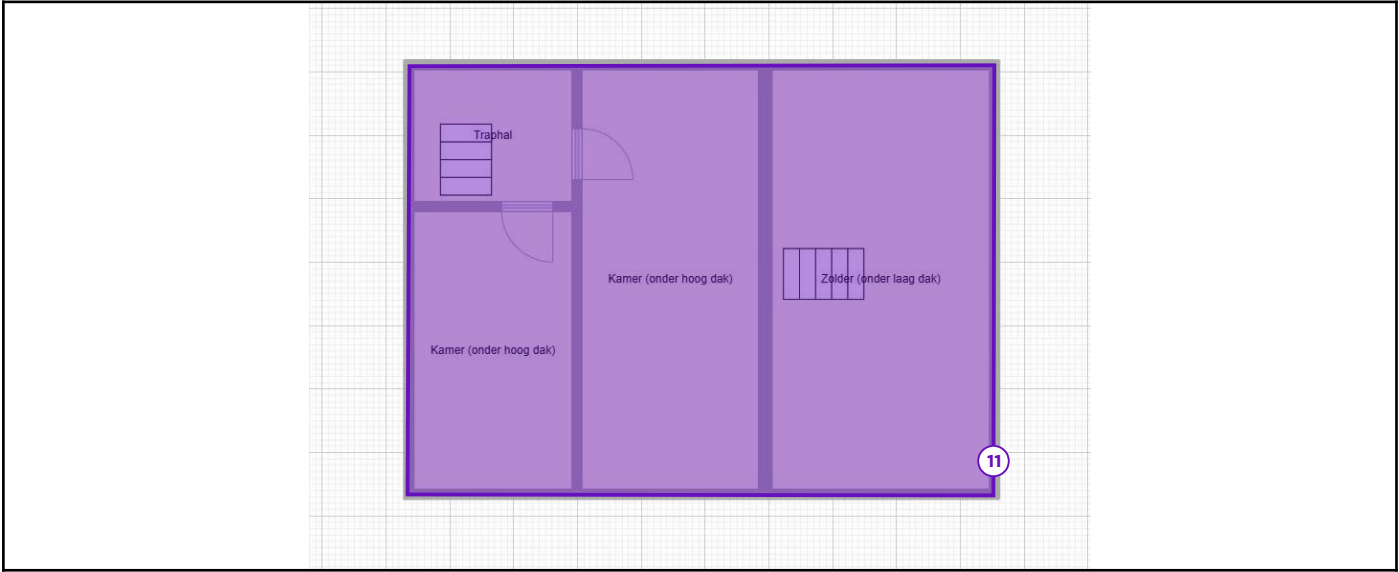
# Plan 1.4: Tweede verdieping

| Beschrijving | Type | Actie |
|---|---|---|
| 11. Dak + onderdak | Advies | - |

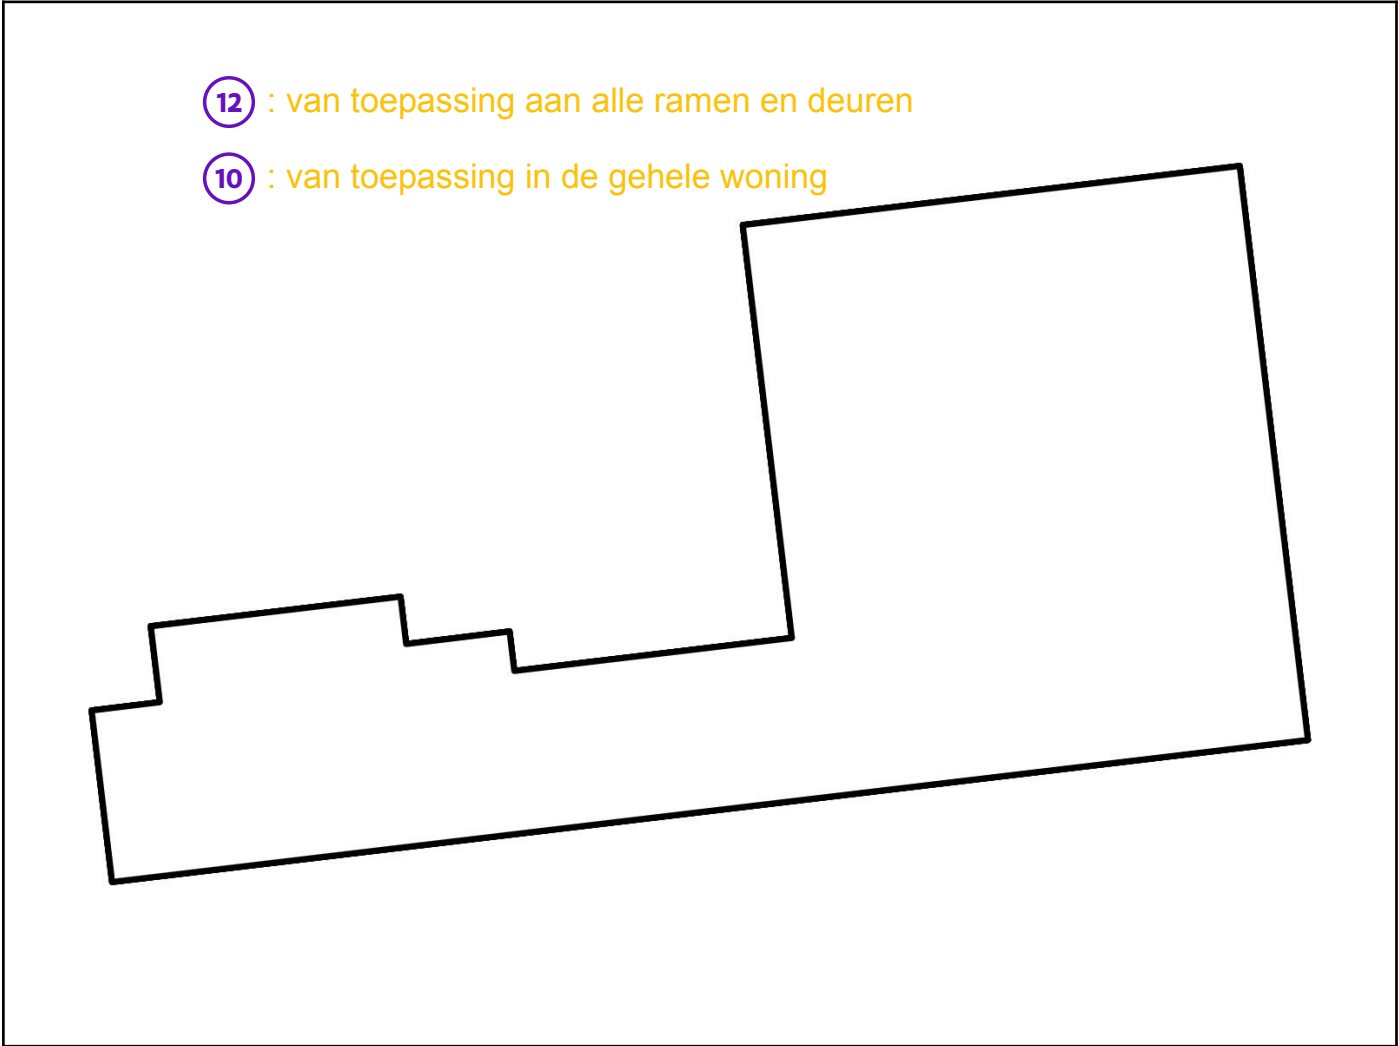
# Plan 1.5: Hoofdgebouw plan

| Beschrijving | Type | Actie |
|---|---|---|
| 12. Afdichting siliconen | Advies | - |
