Asbestinventarisatetest

Kumtichstraat 312, 3300 Tienen

Attestnummer : 20251120-000368.000

Uitgegeven op : 20.11.2025

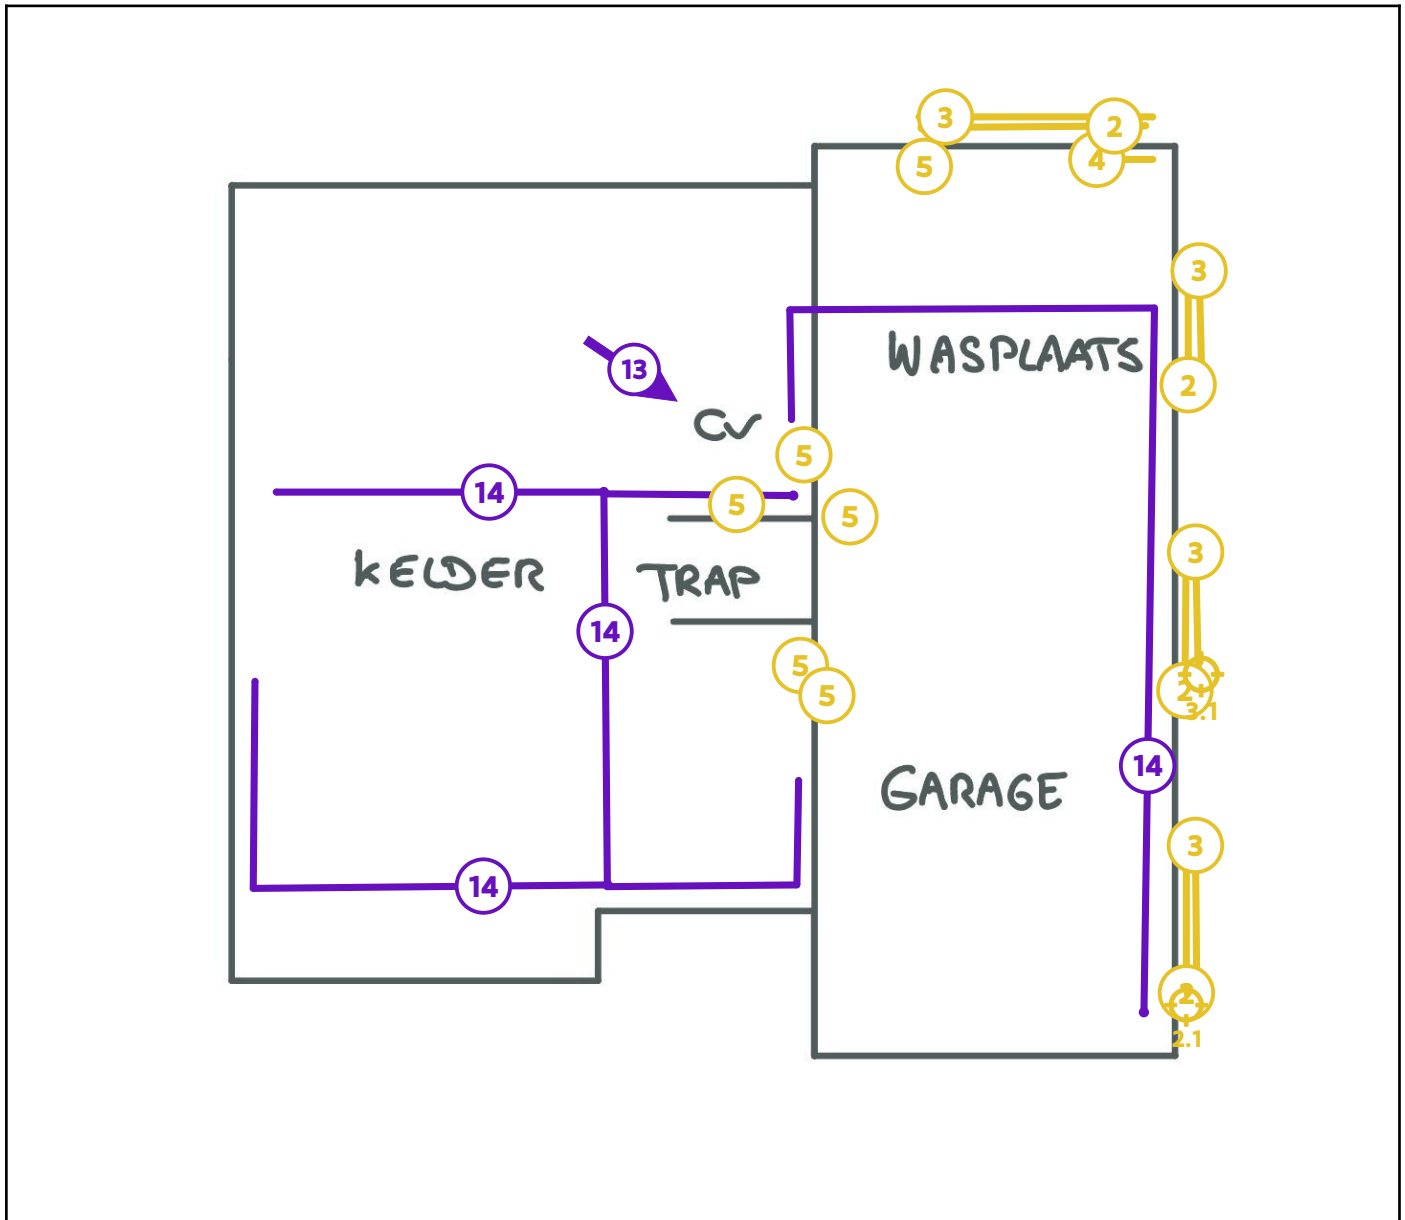
Plan 1.1: Kelder-Garage

Beschrijving	Type	Actie
2. Kit ramen/deur (tussen glas en profiel)	Asbestmateriaal	Zorgvuldig beheren
2.1 Code: 4	Puntmonster	-
3. Kit ramen/deur (tussen muur en profiel)	Asbestmateriaal	Zorgvuldig beheren
3.1 Code: 5	Puntmonster	-

4. Glasal deur/venster-paneel	Asbestmateriaal	Zorgvuldig beheren
5. Elektrische componenten uit bakeliet	Asbestmateriaal	Zorgvuldig beheren
13. Fabricagejaar CV-ketel (Elco) = 2009	Overige ruimte of materiaal	-
14. Kuststof buisisolatie (kelder)	Overige ruimte of materiaal	-

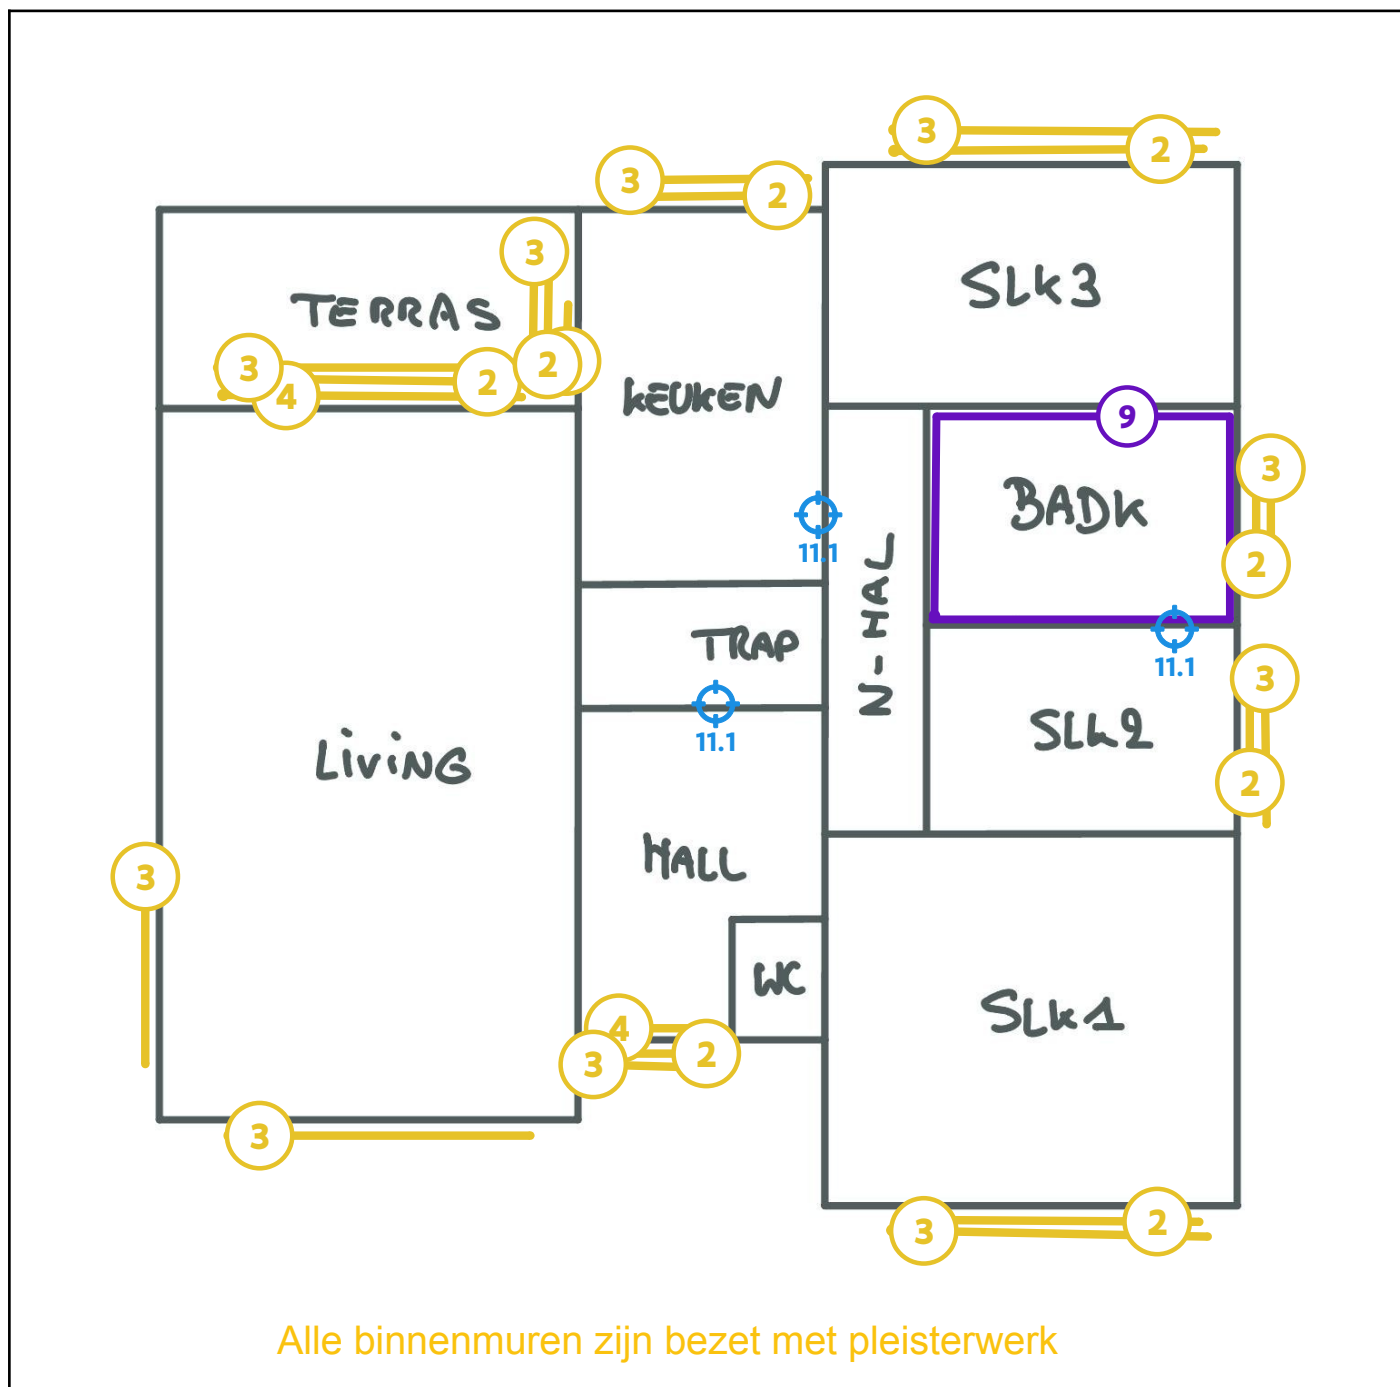
Plan 1.2: Gv - wanden

Beschrijving	Type	Actie
2. Kit ramen/deur (tussen glas en profiel)	Asbestmateriaal	Zorgvuldig beheren
3. Kit ramen/deur (tussen muur en profiel)	Asbestmateriaal	Zorgvuldig beheren

4. Glasal deur/venster-paneel	Asbestmateriaal	Zorgvuldig beheren
9. Tegellijm badkamer	Advies	-
11. Pleisterwerk muren	Geen asbest	-
11.1 Code: 1	Mengmonster	-

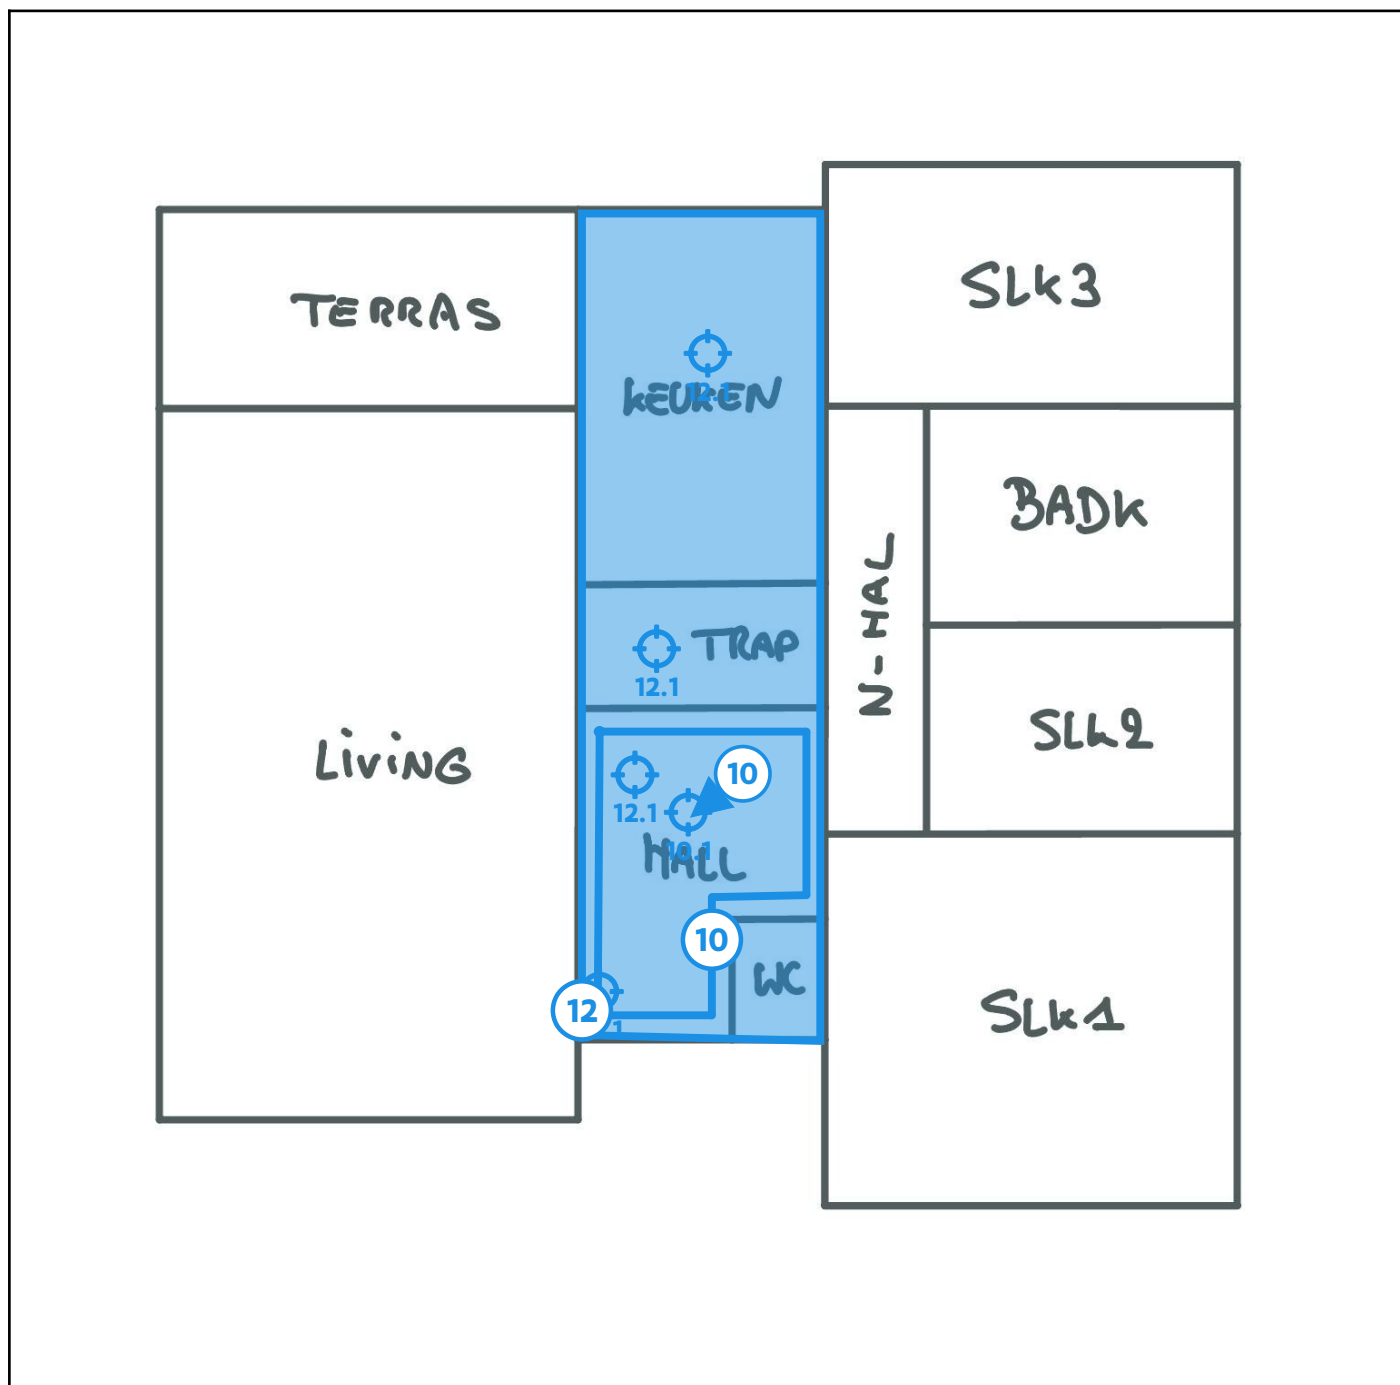
Plan 1.3: GV - plafond

Beschrijving	Type	Actie
10. Sierlijsten plafond	Geen asbest	-
10.1 Code: 3	Mengmonster	-
12. Pleisterwerk plafond	Geen asbest	-

12.1 Code: 2	Mengmonster	-
--------------	-------------	---

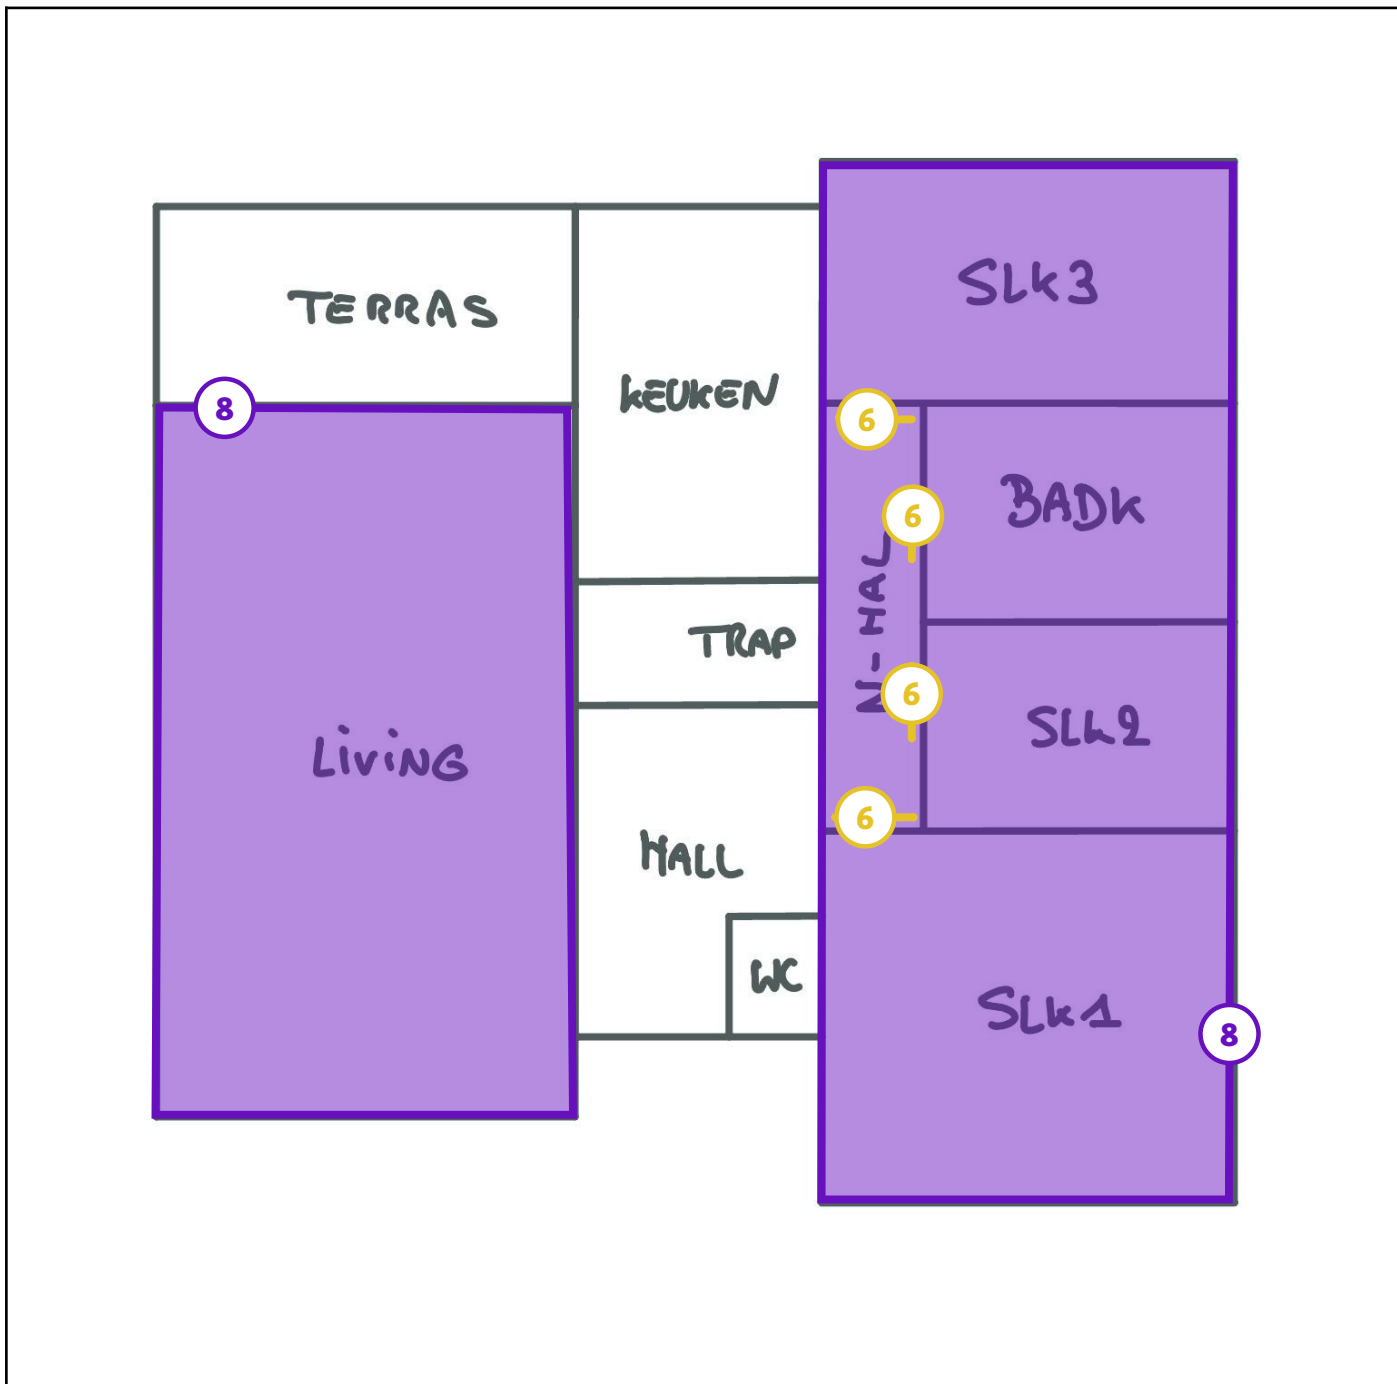
Plan 1.4: Gv - vloer

Beschrijving	Type	Actie
6. Entre-porte	Asbestmateriaal	Zorgvuldig beheren
8. Vloerbekleding asbestvrij (Slaapkamers, living)	Advies	-

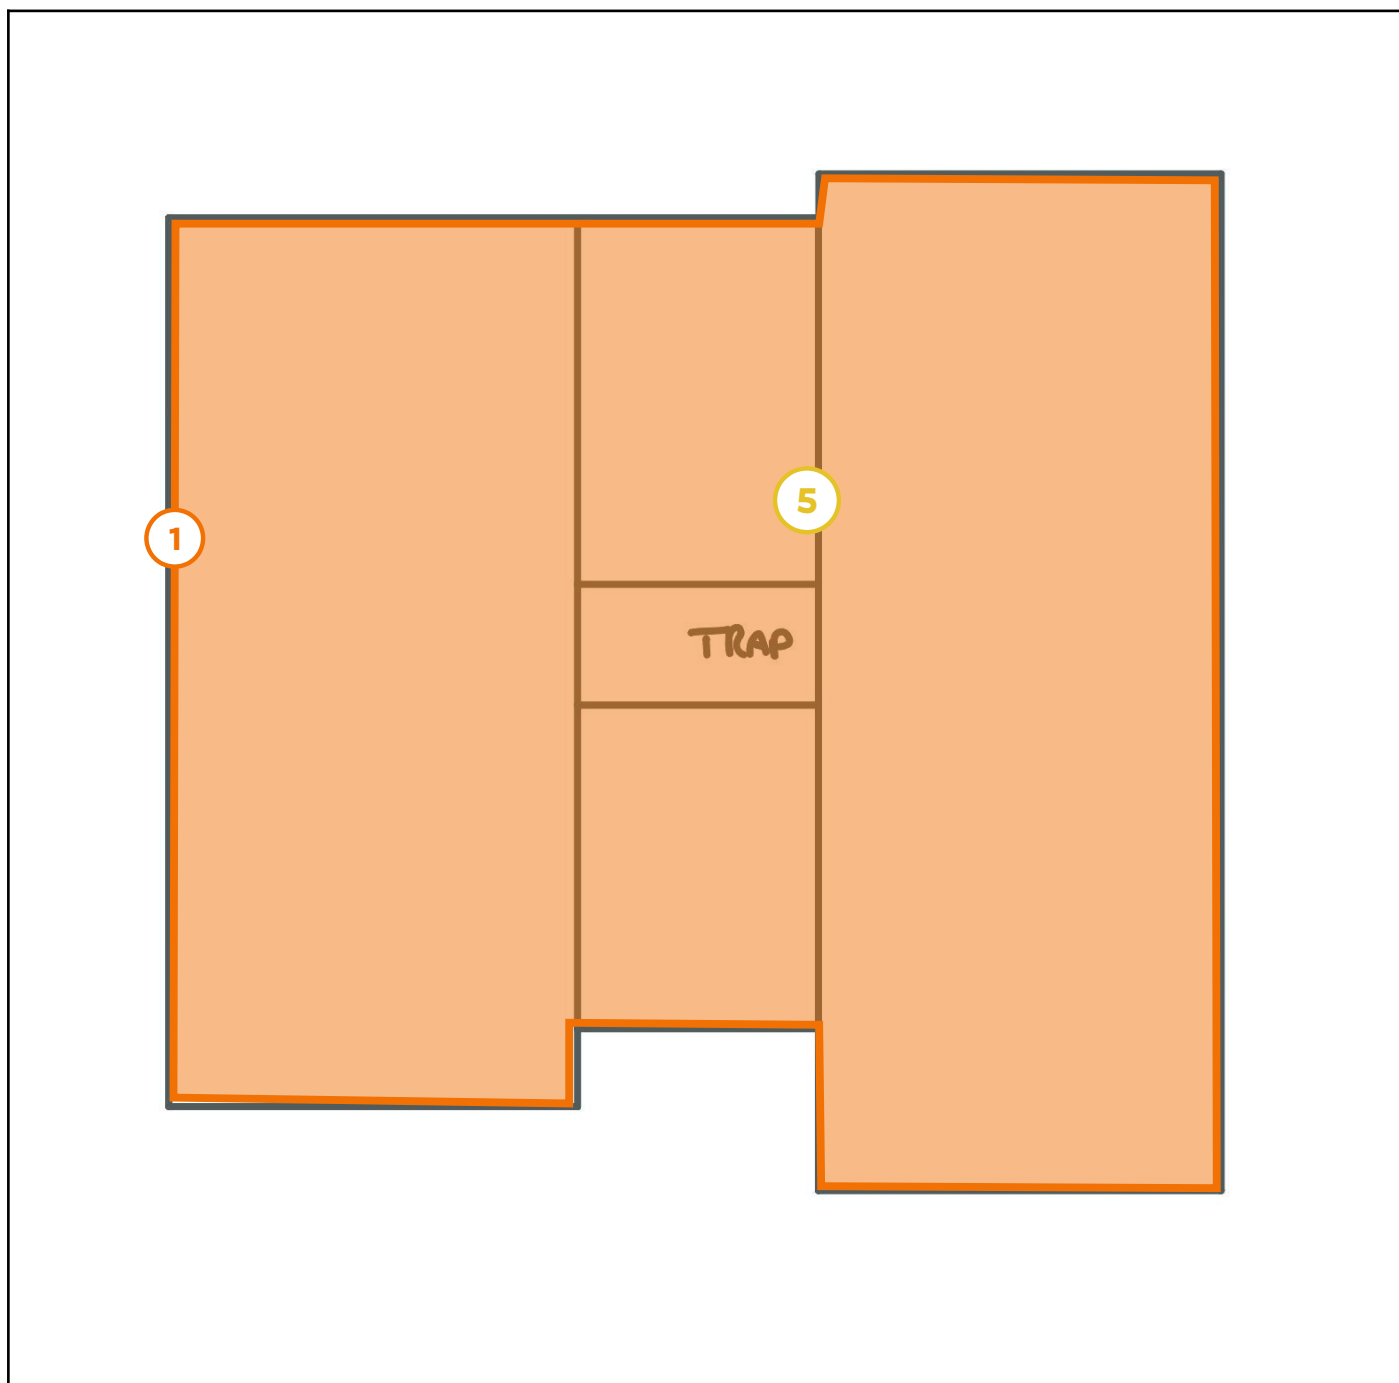
Plan 1.5: Zolder

Beschrijving	Type	Actie
1. Asbestleien onder overzetsdak	Asbestmateriaal	Maatregelen nemen
5. Elektrische componenten uit bakeliet	Asbestmateriaal	Zorgvuldig beheren

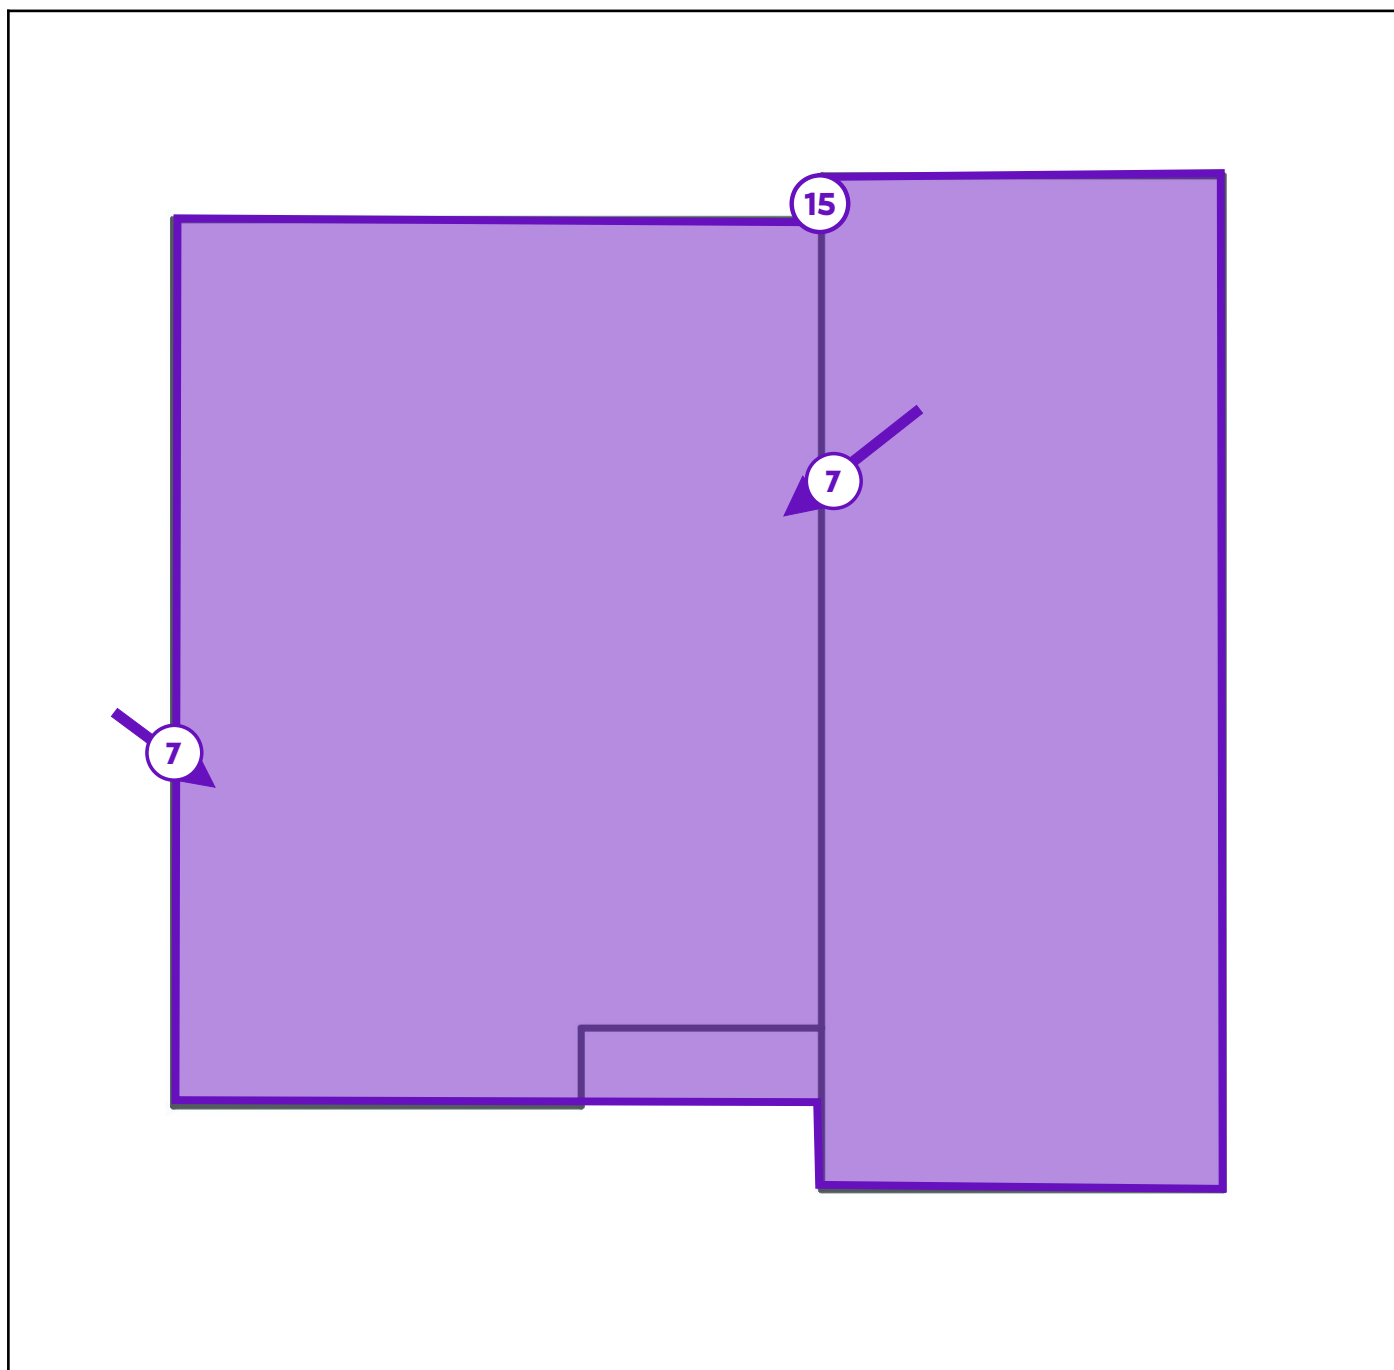
Plan 1.6: Dak

Beschrijving	Type	Actie
7. Geen inspectie mogelijk van de binnenzijde van de schouw	Beperking	-
15. Overzetskak uit metalen panelen met panmotief.	Overige ruimte of materiaal	-

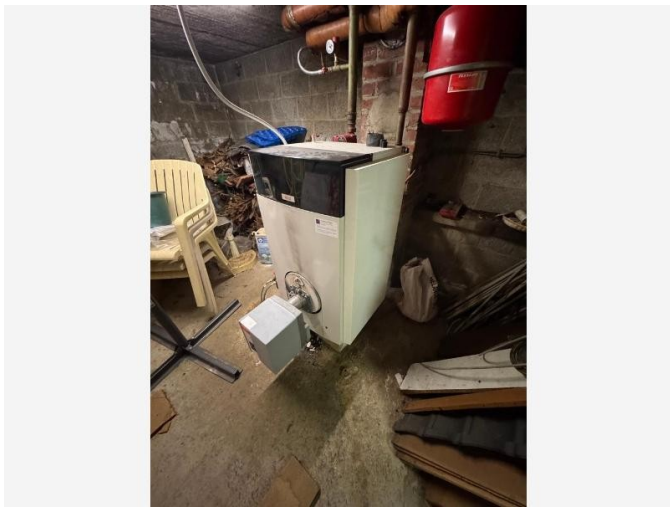
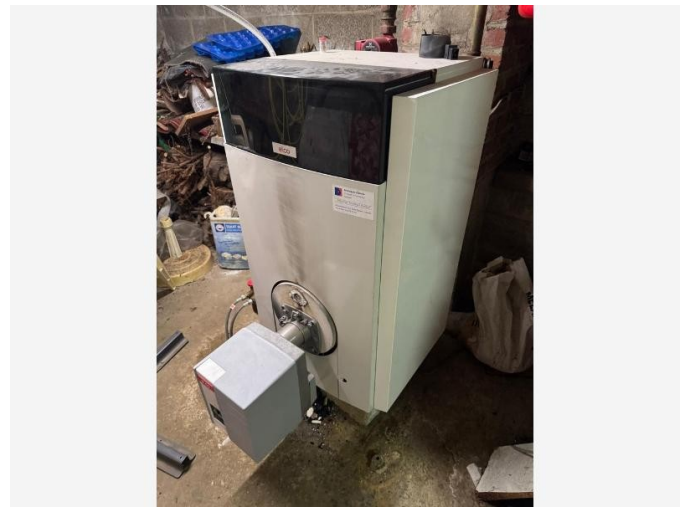
Beschrijving	Notitie	Terug te vinden op plannen
Fiche 13: Fabricagejaar CV-ketel (Elco) = 2009	Het fabricagejaar van de CV-ketel dateert van na de periode waarin CV-ketels werden geproduceerd met asbesthoudende onderdelen	Plan 1.1: Kelder-Garage
Fiche 14: Kuststof buisisolatie (kelder)	De leidingisolatie in de kelder is niet asbestverdacht.	Plan 1.1: Kelder-Garage
Fiche 15: Overzetsdak uit metalen panelen met panmotief.	-	Plan 1.6: Dak
