# Asbestinventarisatetest

Kapelstraat 280, 2660 Antwerpen

Attestnummer : 20251122-000033.000

Uitgegeven op : 22.11.2025

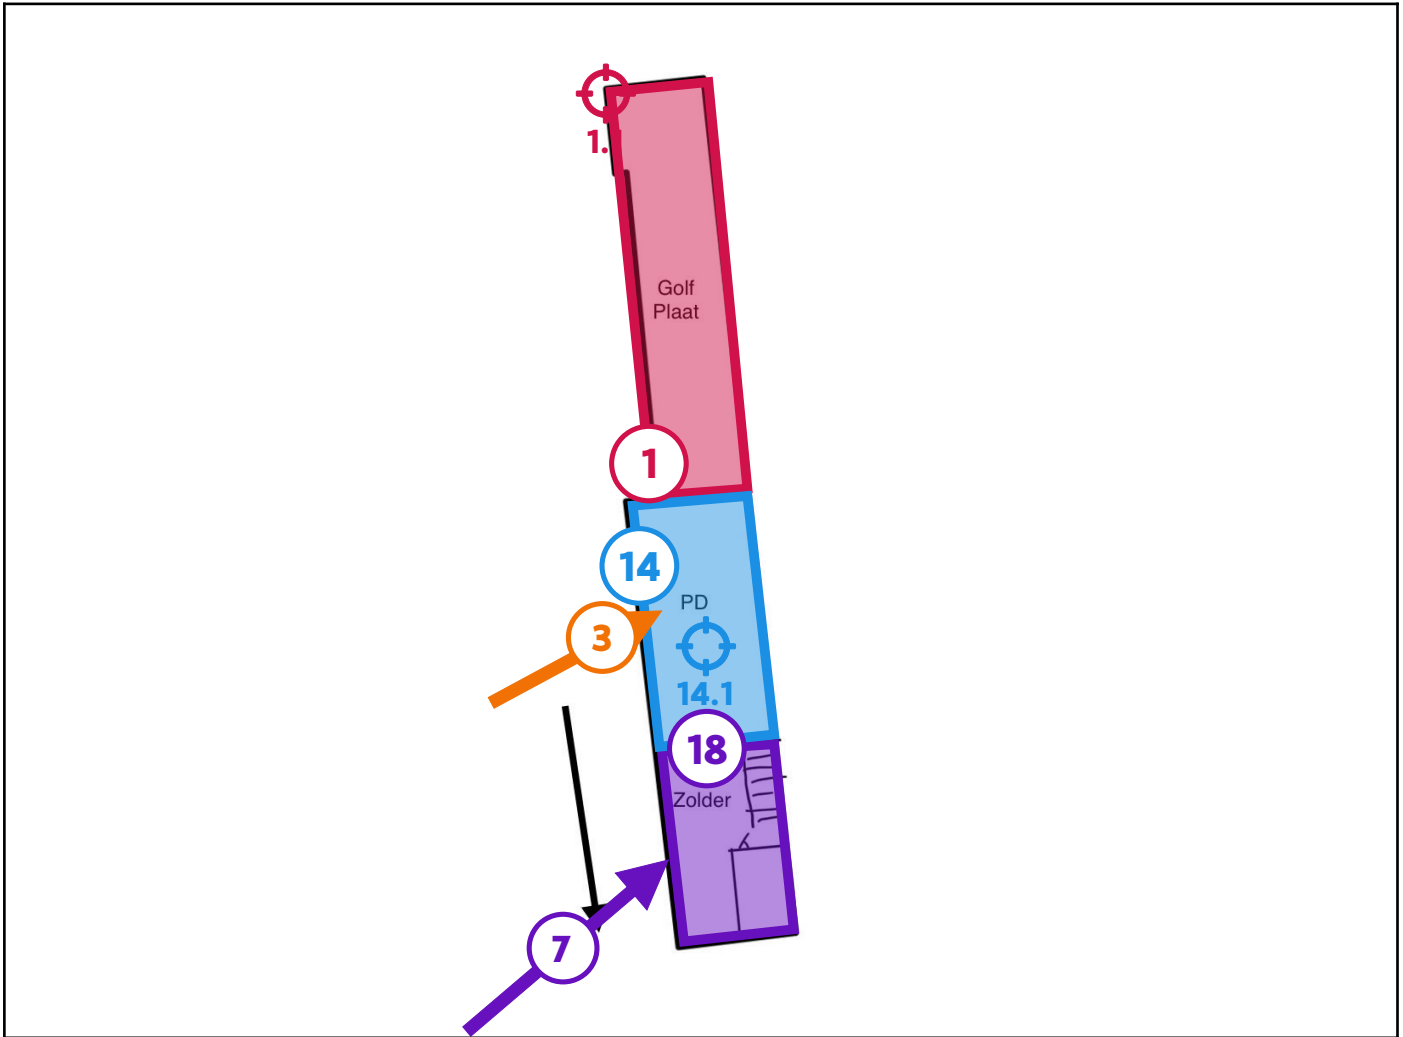
## Plan 1.1: Onderdak + daken

Beschrijving	Type	Actie
1. dakbedekking - golfplaten	Asbestmateriaal	<b>Dringend verwijderen</b>
1.1 Code: M05	Puntmonster	-
3. Schouwbus in gesloten systeem	Asbestmateriaal	<b>Verwijderen</b>
7. Binnenzijde en bovenzijde van de schouw	Beperking	-
14. Dakbedekking - Roofing	Geen asbest	-
14.1 Code: M04	Puntmonster	-
18. Onderdak- niet aanwezig	Overige ruimte of materiaal	-

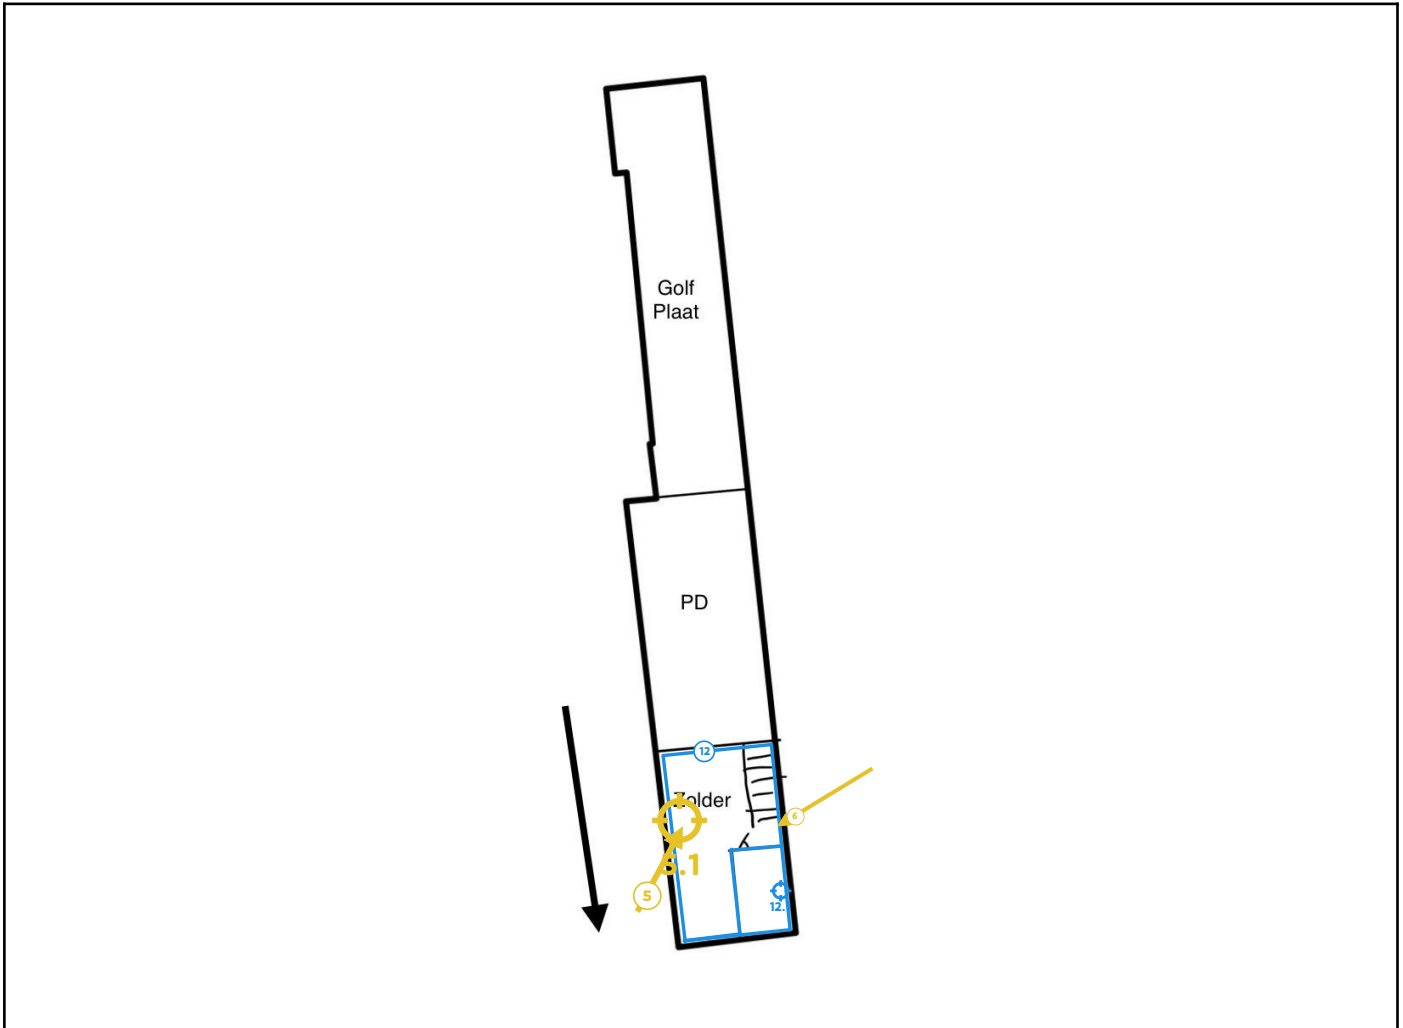
## Plan 1.2: Zolder

Beschrijving	Type	Actie
5. Roetluik	Asbestmateriaal	Zorgvuldig beheren
5.1 Code: M02	Puntmonster	-
6. Bakeliet - Stopcontacten & schakelaars (binnen)	Asbestmateriaal	Zorgvuldig beheren
12. Pleisterwerk wanden	Geen asbest	-
12.1 Code: M01	Mengmonster	-

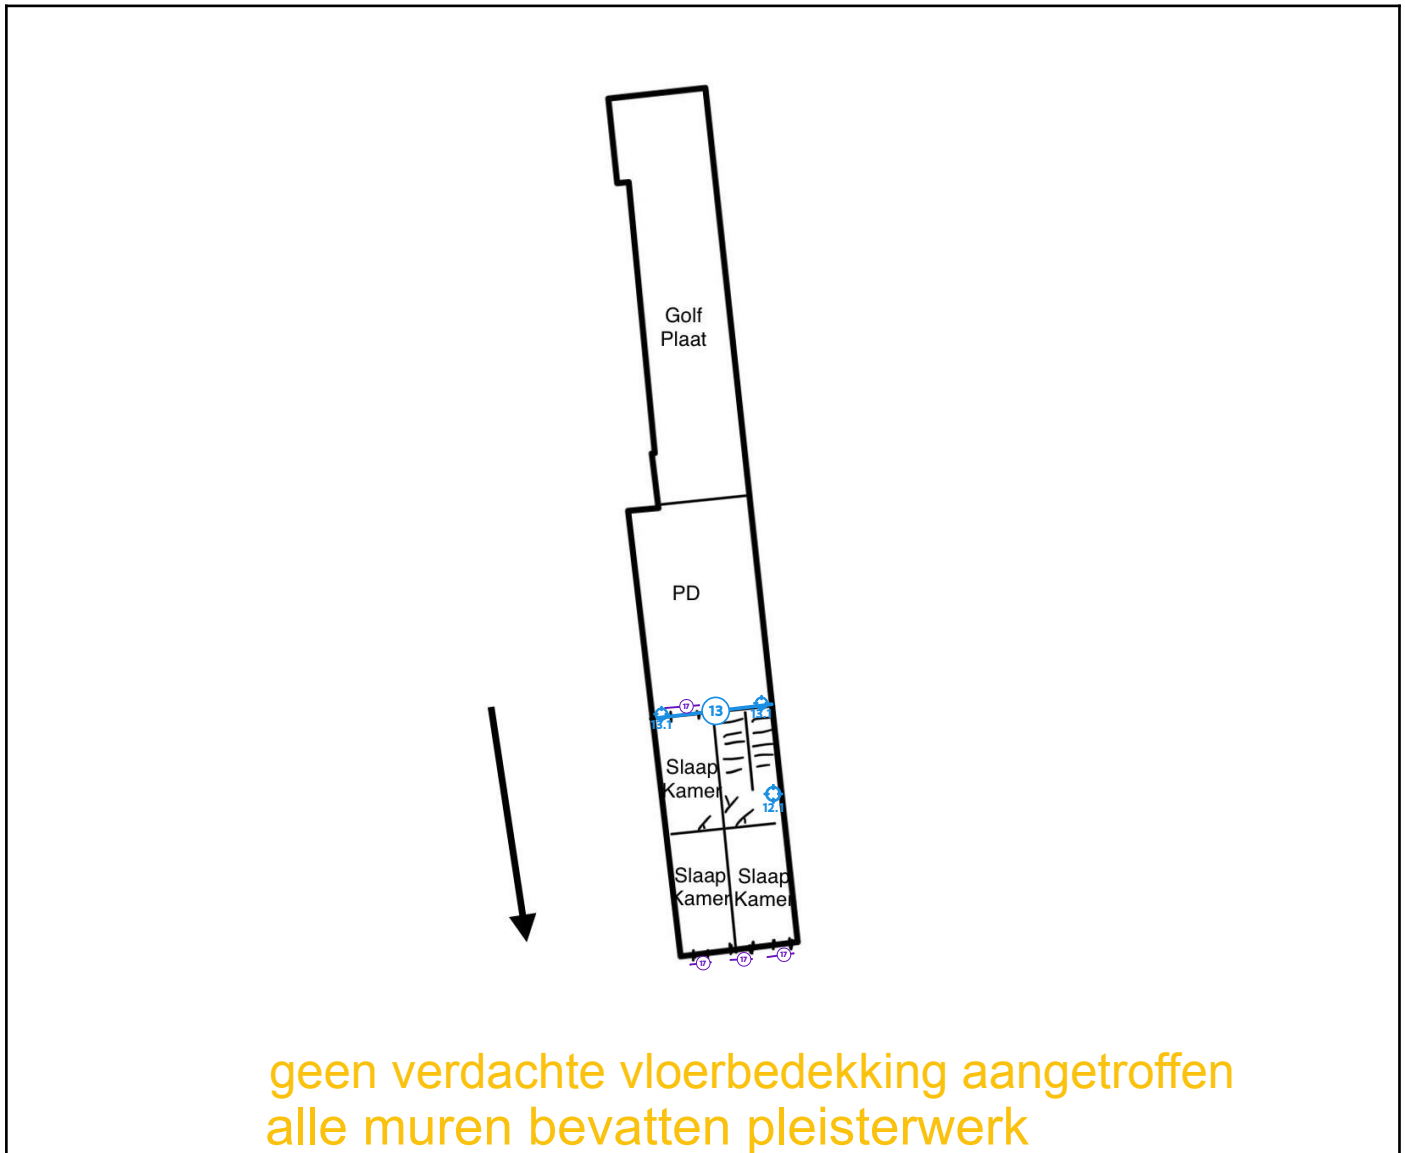
## Plan 1.3: Eerste verdieping

Beschrijving	Type	Actie
11. Vloerbekleding - Niet verdacht	Advies	-
12. Pleisterwerk wanden	Geen asbest	-
12.1 Code: M01	Mengmonster	-
13. Crepi (buiten)	Geen asbest	-
13.1 Code: M03	Mengmonster	-

17. Afdichtingsmateriaal (mastiek,kit,..) aan schrijnwerk - Niet verdacht	Overige ruimte of materiaal	-
---	-----------------------------	---

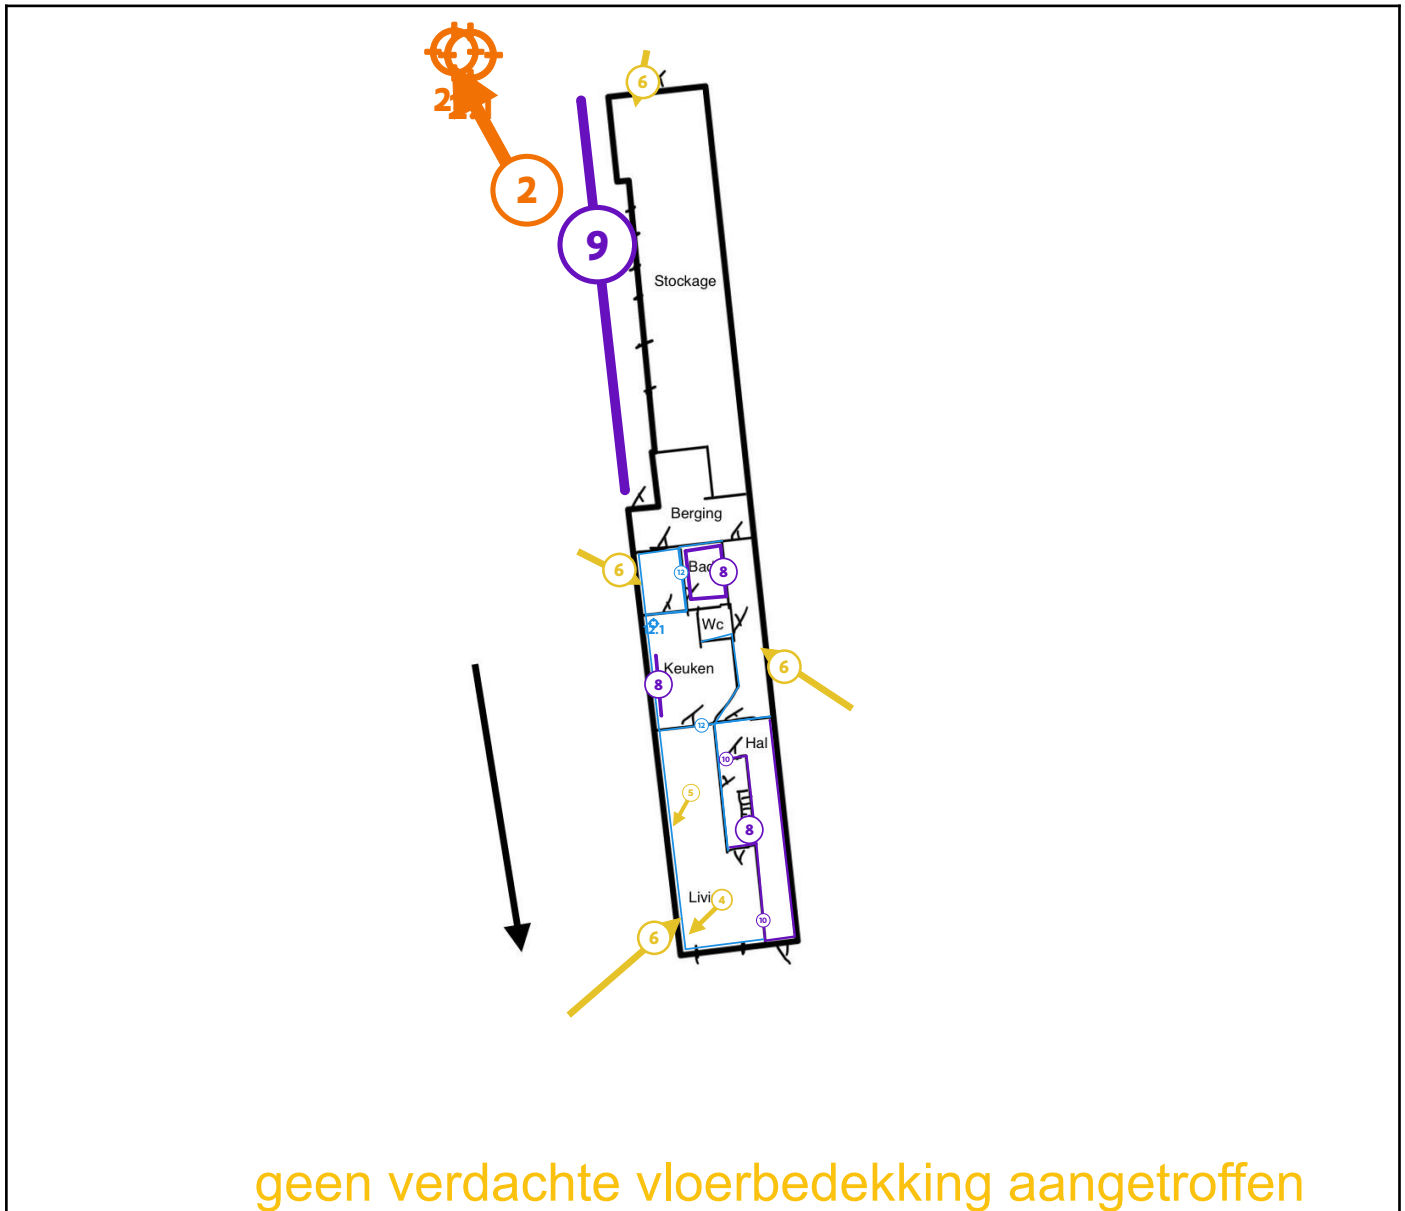
## Plan 1.5: Gelijkvloers

Beschrijving	Type	Actie
2. AC bloembak	Asbestmateriaal	Verwijderen
2.1 Code: M06	Mengmonster	-
4. Bakeliet meter- en zekering kast	Asbestmateriaal	Zorgvuldig beheren
5. Roetluik	Asbestmateriaal	Zorgvuldig beheren
6. Bakeliet - Stopcontacten & schakelaars	Asbestmateriaal	Zorgvuldig beheren

(binnen)		
8. Tegellijm achter wandtegels & plinten	Advies	-
9. Afvloeï van een verharding naar een aangrenzende bodemzone	Advies	-
10. Valse wand(en)/voorzetwand(en) - Gipskarton-Pvc-hout	Advies	-
11. Vloerbekleding - Niet verdacht	Advies	-
12. Pleisterwerk wanden	Geen asbest	-
12.1 Code: M01	Mengmonster	-

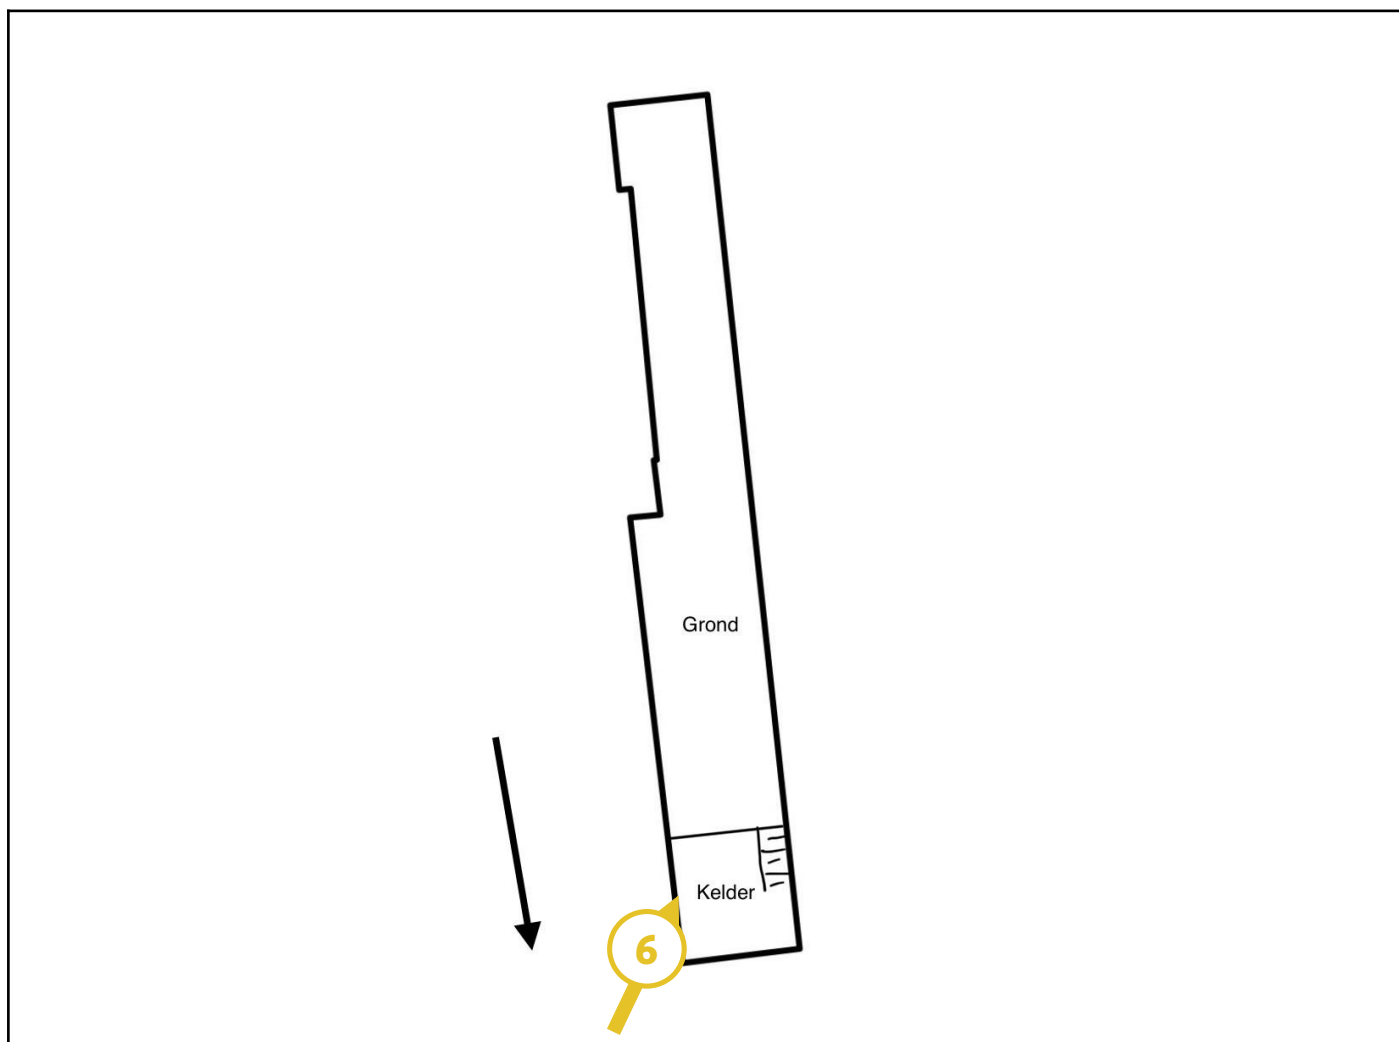
## Plan 1.7: Kelder

Beschrijving	Type	Actie
6. Bakeliet - Stopcontacten & schakelaars (binnen)	Asbestmateriaal	Zorgvuldig beheren

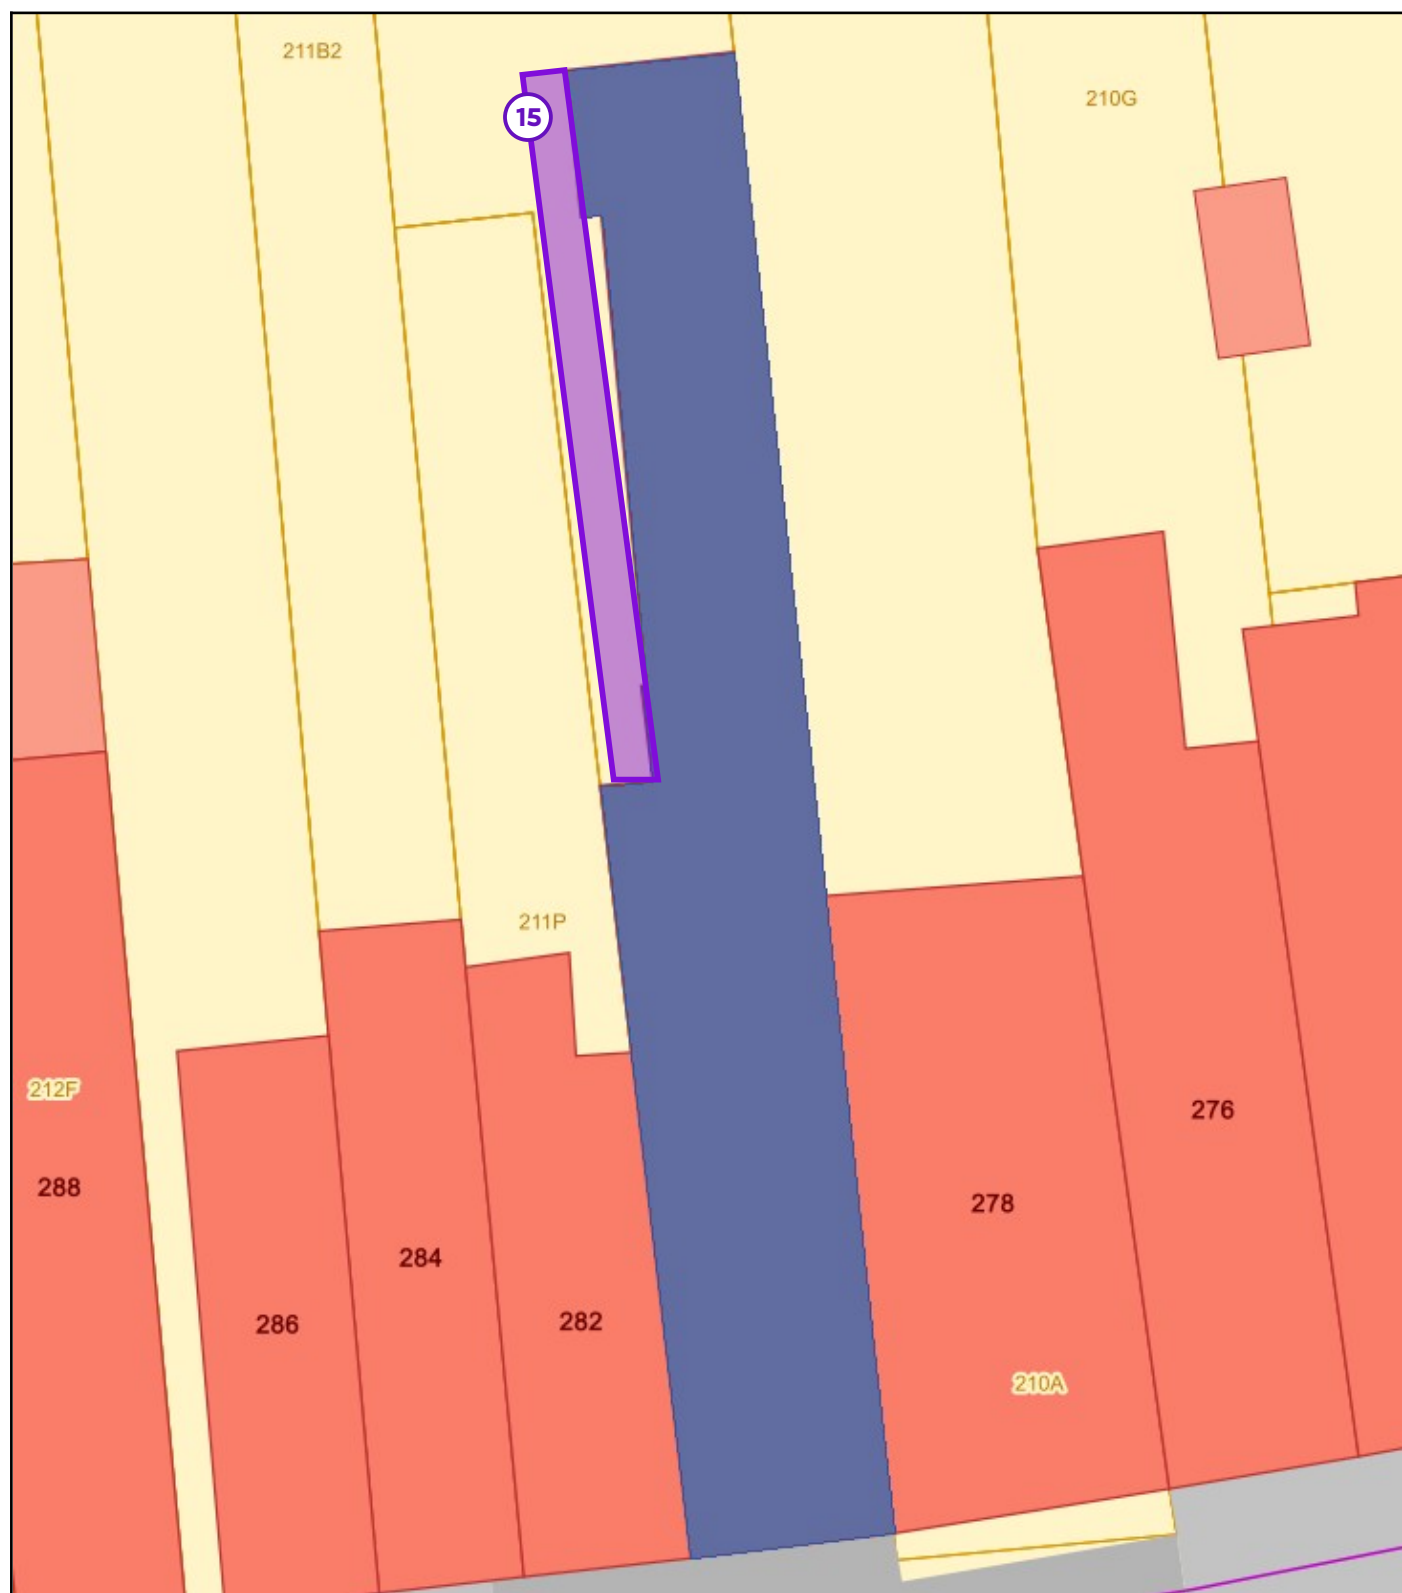
## Plan 2.1: Afdruiptzones/afvloeizones

15. Afdruipzone dakbedekking	Afdruipzone/afvloeizone	-
------------------------------	-------------------------	---

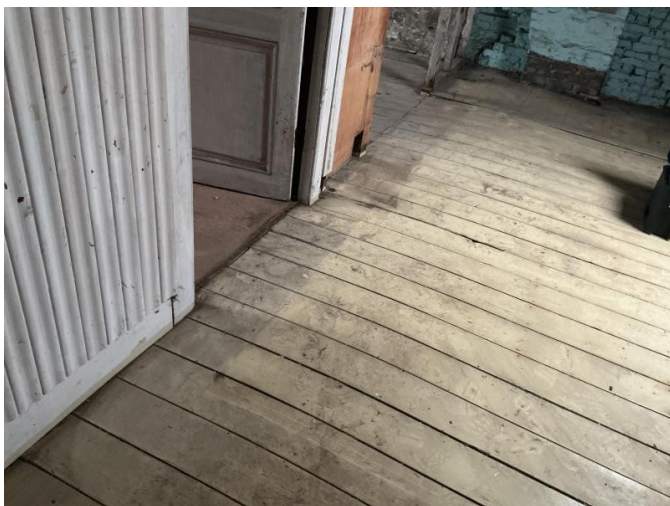
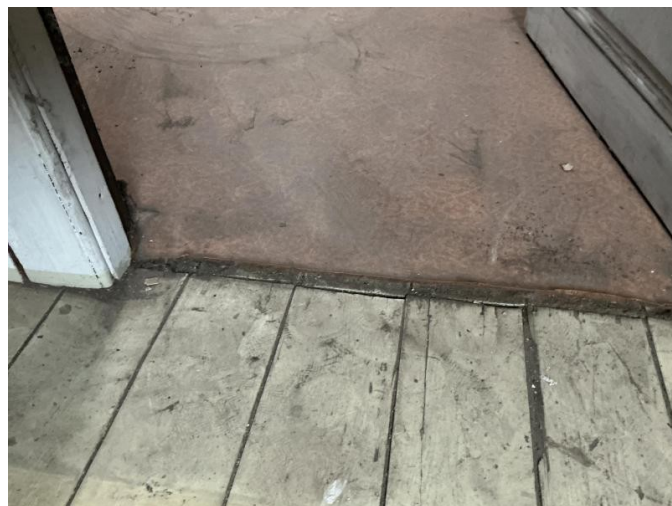
Basis voor advies	De asbestdeskundige beoordeelt het materiaal als niet-asbestverdacht.
-------------------	---
