# Asbestinventarisatetest

Meersstraat 44, 1742 Ternat

Attestnummer : **20251008-000168.000**

Uitgegeven op : **08.10.2025**

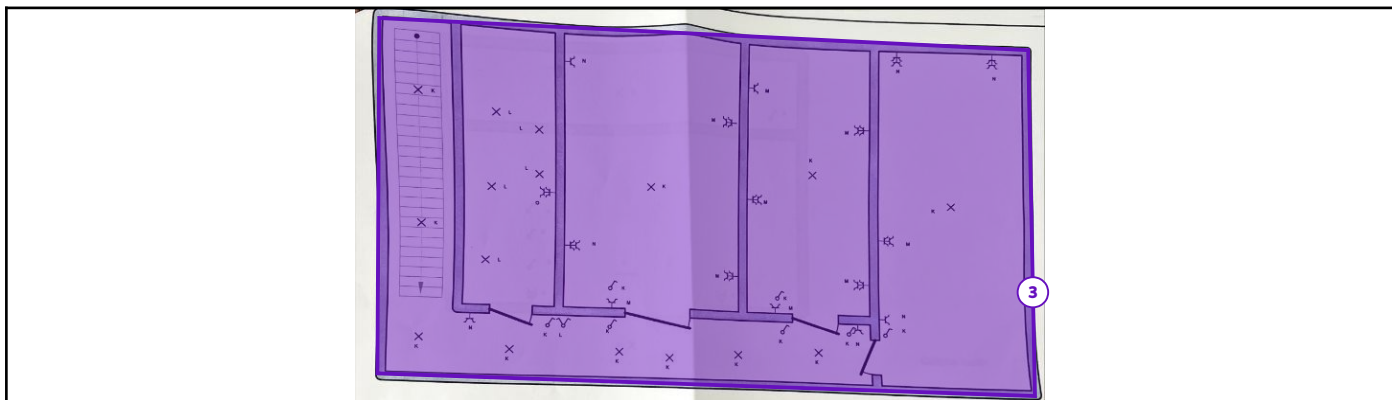
## Plan 1.5: Plan eerste verdieping

| Beschrijving | Type | Actie |
|---|---|---|
| 3. Plafonds bestaande uit voorzetpanelen | Advies | - |
