# Asbestinventarisatattest

Tijl-en-Nelestraat 35/3, 2300 Turnhout

Attestnummer : 20251022-000428.000

**Asbestveilig** (maar niet asbestvrij)

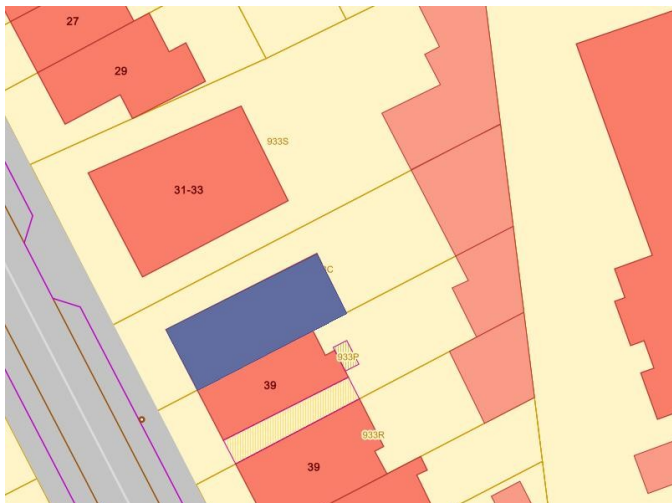
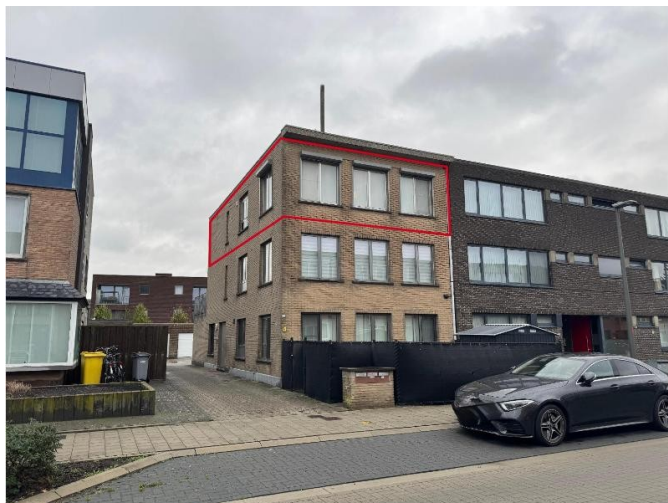
# Zone 1: Appartement

Tijdens de inspectie vastgesteld:

**1 Asbestmateriaal**

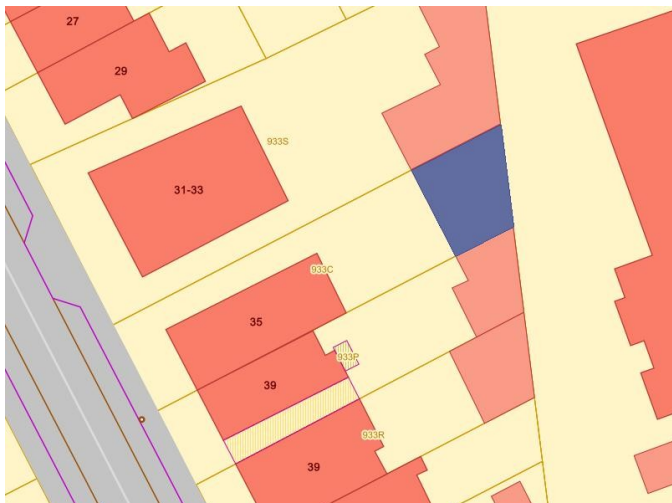
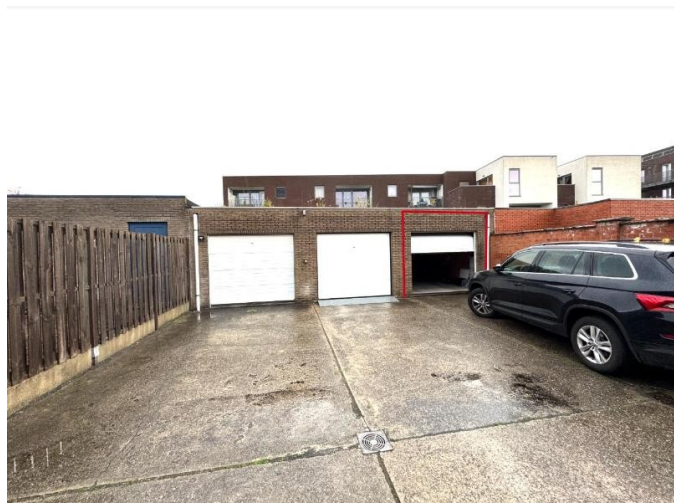
## Zone 2: Garage

Tijdens de inspectie vastgesteld:

- 0 Asbestmaterialen
- 0 Beperkingen
- 0 Uitsluitingen
- 0 Roerende goederen
- 0 Puin, steenslag, (water)bodem
- 0 Adviezen
- 0 Geen asbest
