# Asbestinventarisat attest

Driezenstraat 38, 2300 Turnhout

Attestnummer : 20250923-000382.000

Uitgegeven op : 23.09.2025

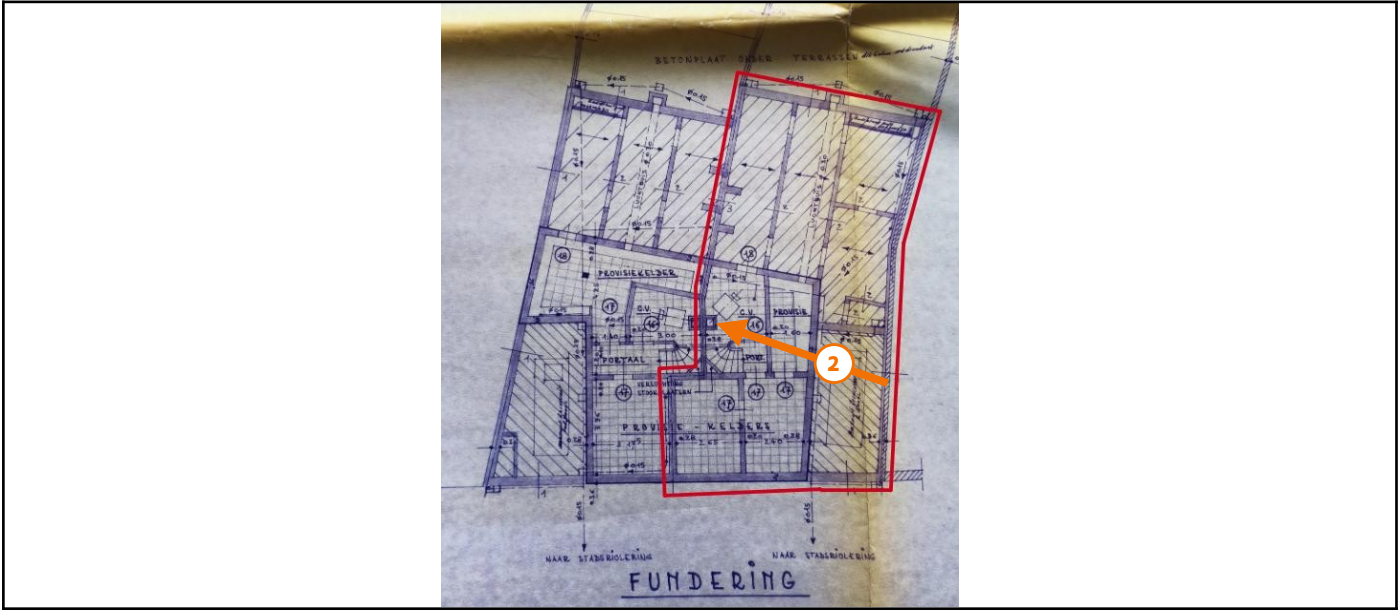
# Plan 1.10: Funderingsplan

| Beschrijving | Type | Actie |
|---|---|---|
| 2. Schouwbus | Asbestmateriaal | Verwijderen |

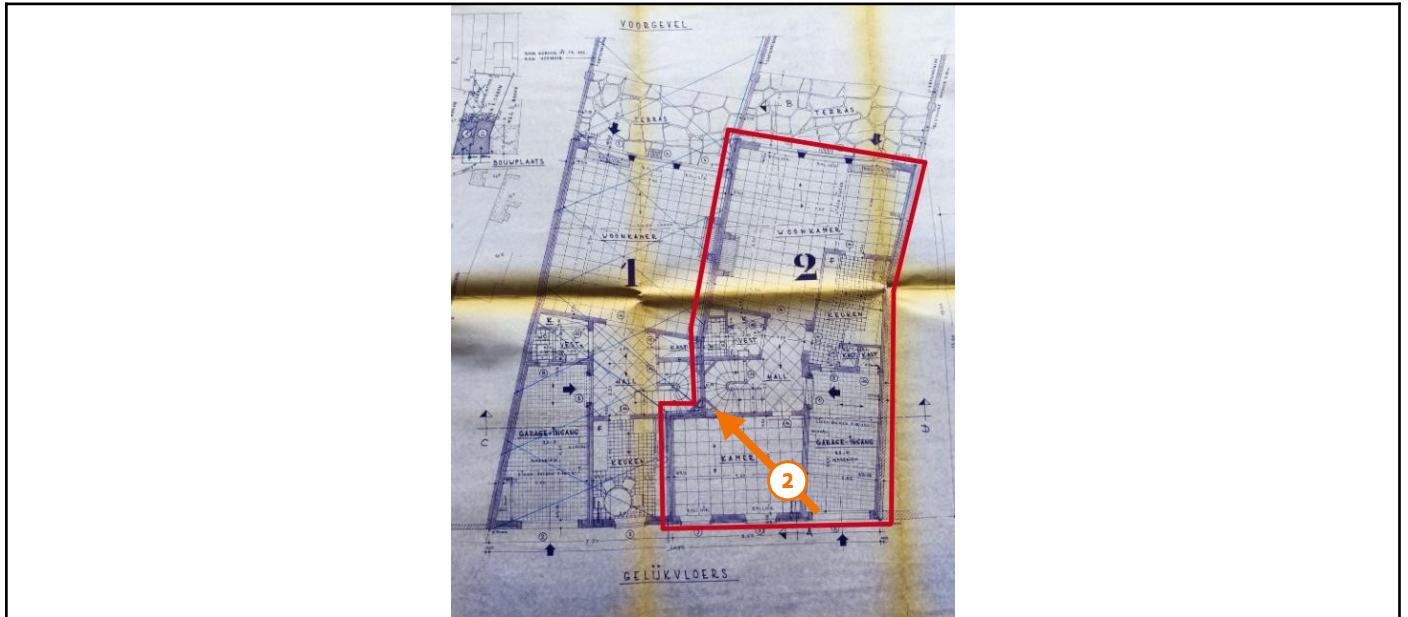
## Plan 1.11: Gelijkvloers

| Beschrijving | Type | Actie |
|---|---|---|
| 2. Schouwbus | Asbestmateriaal | <a href="#">Verwijderen</a> |

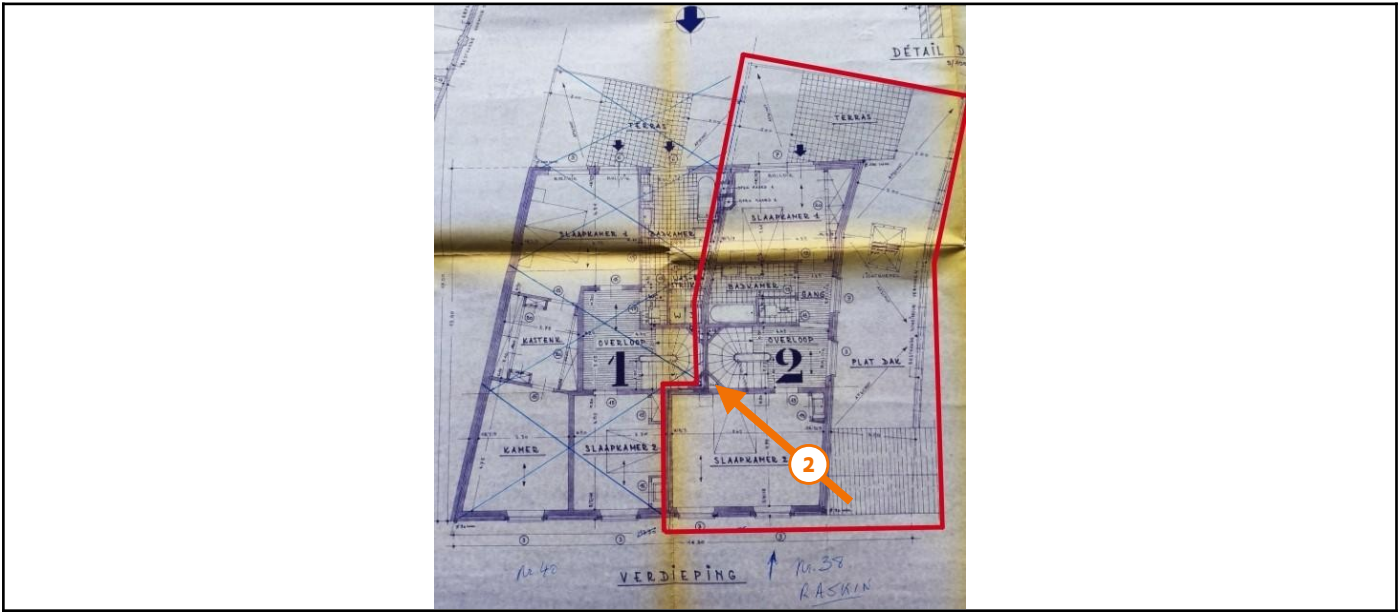
# Plan 1.12: Eerste verdieping

| Beschrijving | Type | Actie |
|---|---|---|
| 2. Schouwbus | Asbestmateriaal | Verwijderen |
