# Asbestinventarisatattest

Fiertelmeers 48, 9600 Ronse

Attestnummer : 20251024-000098.000

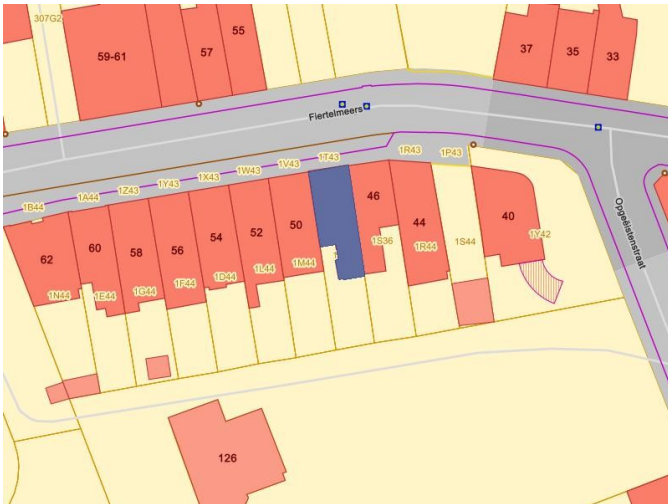
# Zone 1: Hoofdgebouw

- 1 Asbestmateriaal**
- 1 Beperking**
- 0 Uitsluitingen
- 0 Roerende goederen
- 0 Puin, steenslag, (water)bodem
- 5 Adviezen**
- 4 Geen asbest**
