# Asbestinventarisatattest

Sint-Lievensstraat 43, 9860 Oosterzele

Attestnummer : 20251124-000374.000

Uitgegeven op : 24.11.2025

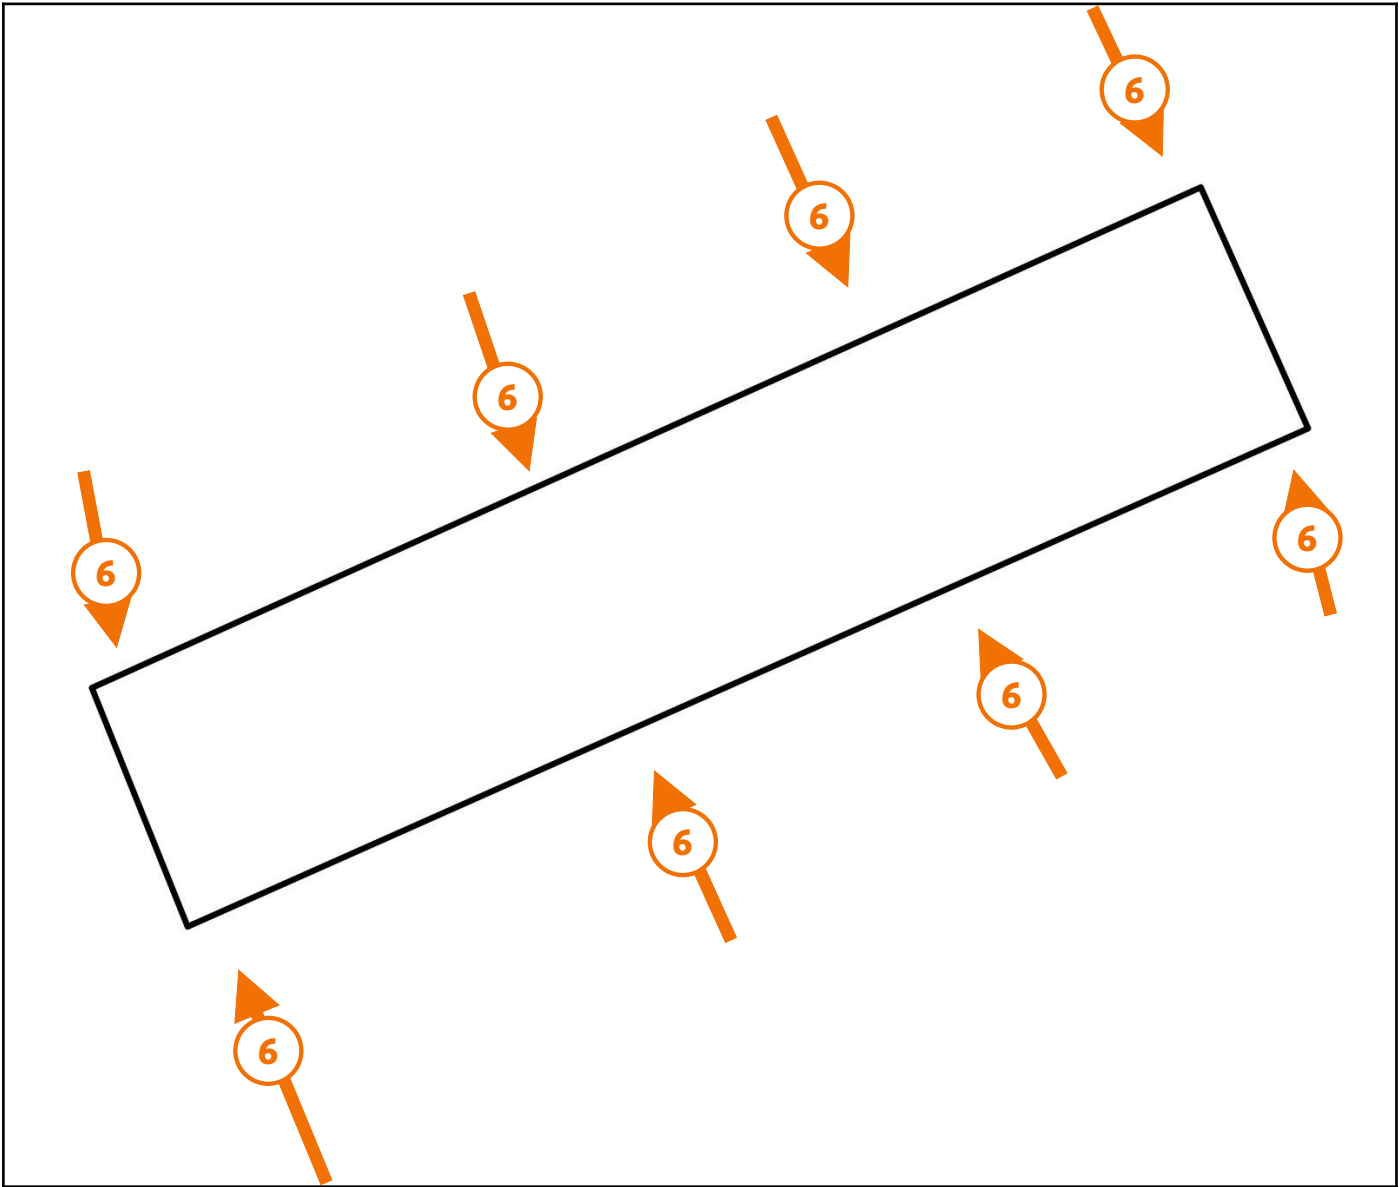
## Plan 2.1: Duiventil plan gvl

| Beschrijving | Type | Actie |
|---|---|---|
| 6. asbest cement verloren bekisting | Asbestmateriaal | Verwijderen |

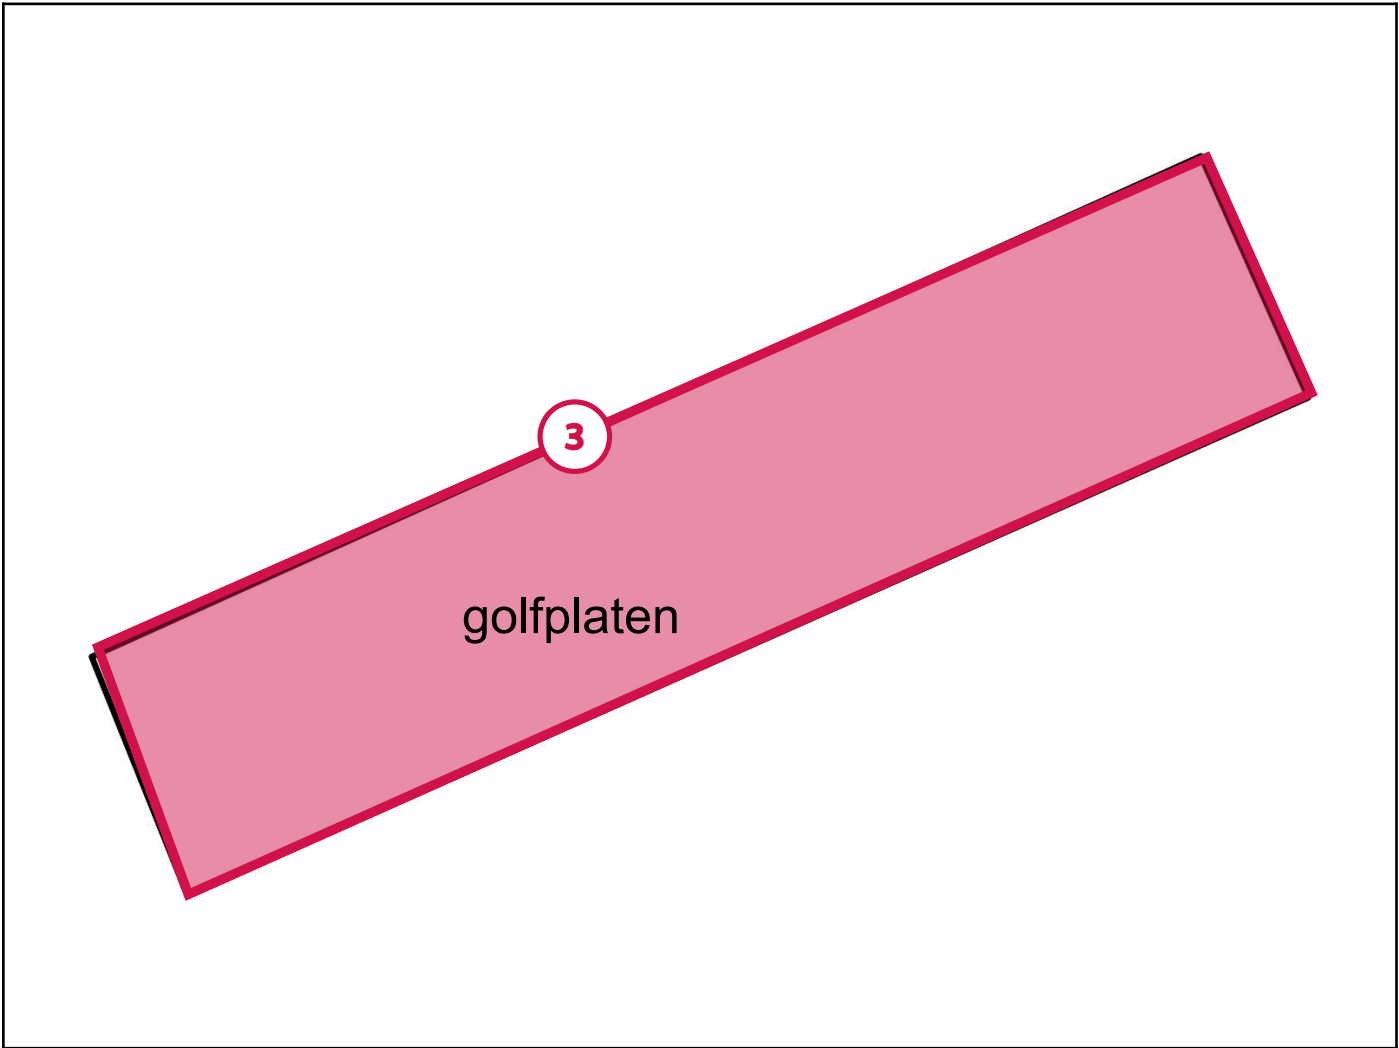
## Plan 2.2: Duiventil plan dak

| Beschrijving | Type | Actie |
|---|---|---|
| 3. golfplaten dak | Asbestmateriaal | Dringend verwijderen |

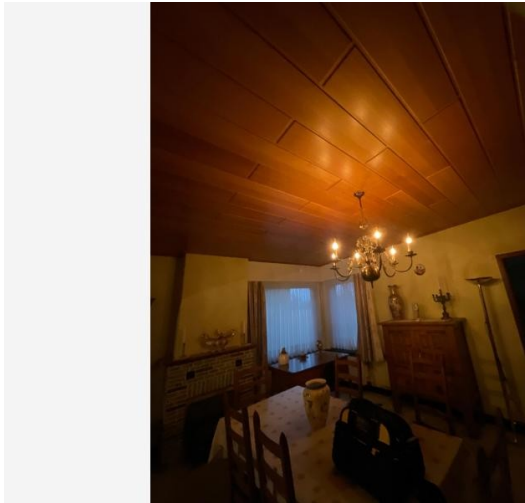
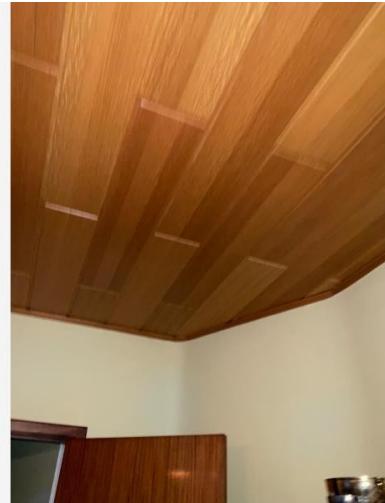
| Basis voor advies | De asbestdeskundige beoordeelt het materiaal als niet-asbestverdacht. |
