# Asbestinventarisatetest

Ossenweg 38, 2340 Beerse

Attestnummer : 20230830-000143.001

**Niet-asbestveilig**

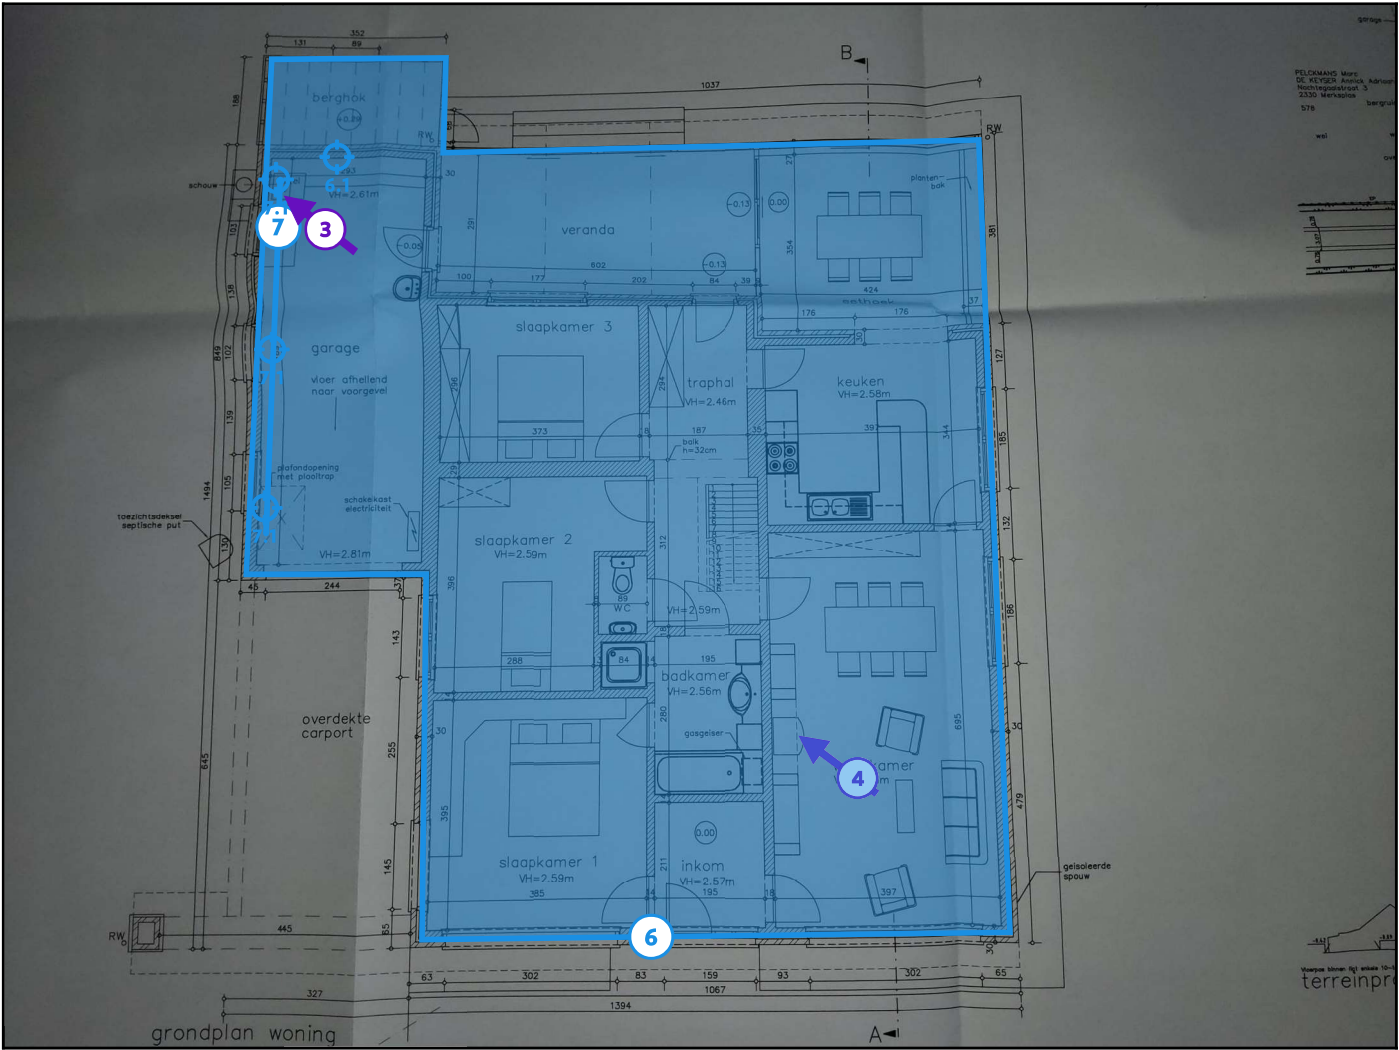
# Plan 1.1: Grondplan gelijkvloers

| Beschrijving | Type | Actie |
|---|---|---|
| 3. CV-ketel asbestvrij | Advies | - |
| 4. Kachelkoord synthetisch | Advies | - |
| 6. Bezetting asbestvrij | Geen asbest | - |
| 7. Leidingisolatie garage asbestvrij | Geen asbest | - |

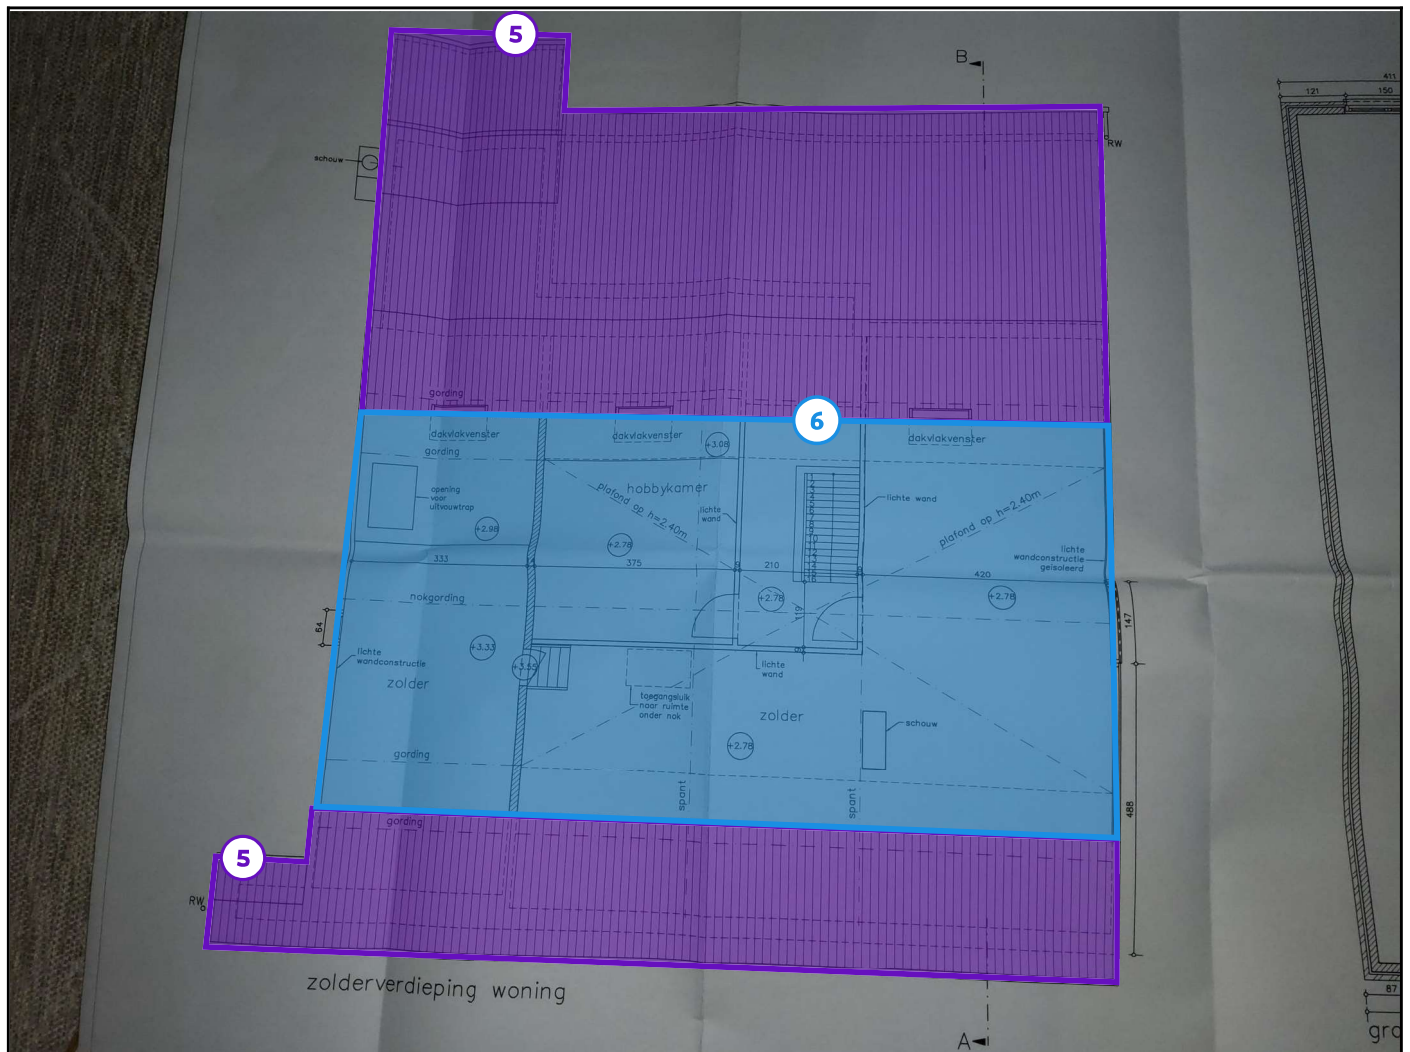
## Plan 1.2: Grondplan eerste verdieping

| Beschrijving | Type | Actie |
|---|---|---|
| 5. Dakconstructie asbestvrij | Advies | - |
| 6. Bezetting asbestvrij | Geen asbest | - |

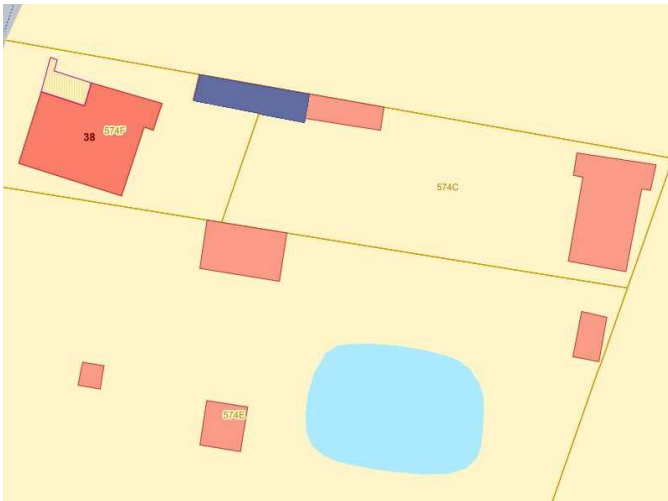
## Zone 3: Bijgebouw

- 1 **Asbestmateriaal**
- 0 Beperking
- 0 Uitsluiting
- 0 Roerend goed
- 0 Puin, steenslag, (water)bodem
- 0 Advies
- 0 Geen asbest

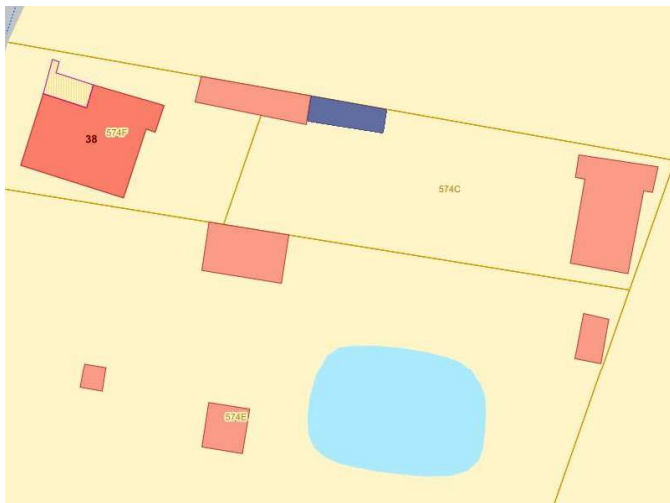
## Zone 4: Bijgebouw

- 1 Asbestmateriaal**
- 0 Beperking
- 0 Uitsluiting
- 0 Roerend goed
- 0 Puin, steenslag, (water)bodem
- 0 Advies
- 0 Geen asbest

| Beschrijving | Type | Actie |
|---|---|---|
| 1. Golfplaten asbesthoudend | Asbestmateriaal | Verwijderen |

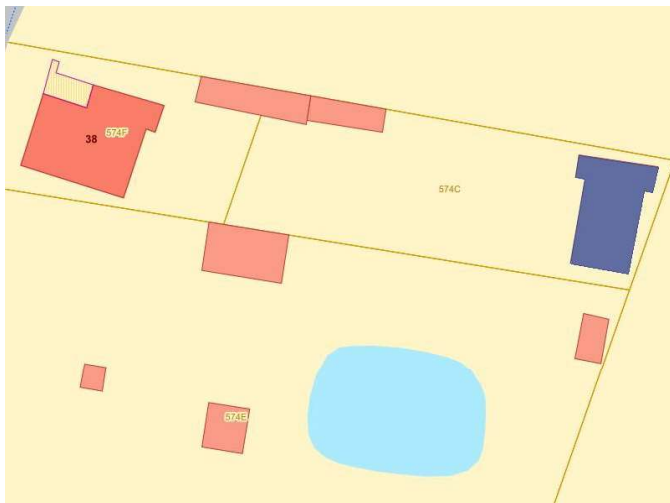
## Zone 5: Bijgebouw

### 1 Asbestmateriaal

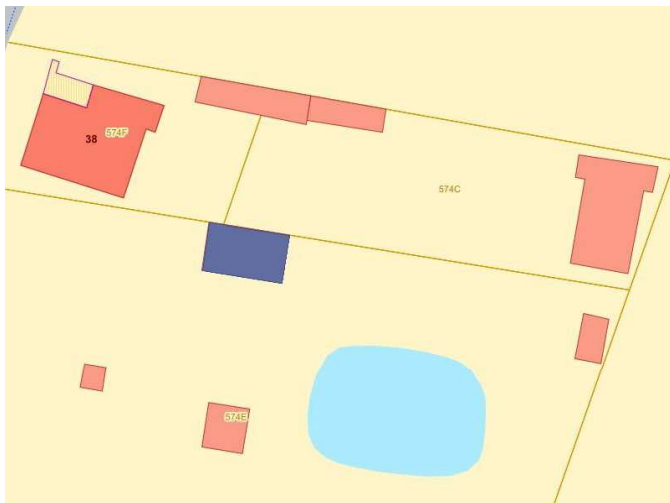
## Zone 9: Bijgebouw

### 1 Asbestmateriaal

| Beschrijving | Type | Actie |
|---|---|---|
| 1. Golfplaten asbesthoudend | Asbestmateriaal | Verwijderen |
