# Asbestinventarisatetest

Fabriekstraat 67, 9120 Beveren-Kruibeke-Zwijndrecht

Attestnummer : **20251121-000349.000**

Uitgegeven op : **21.11.2025**

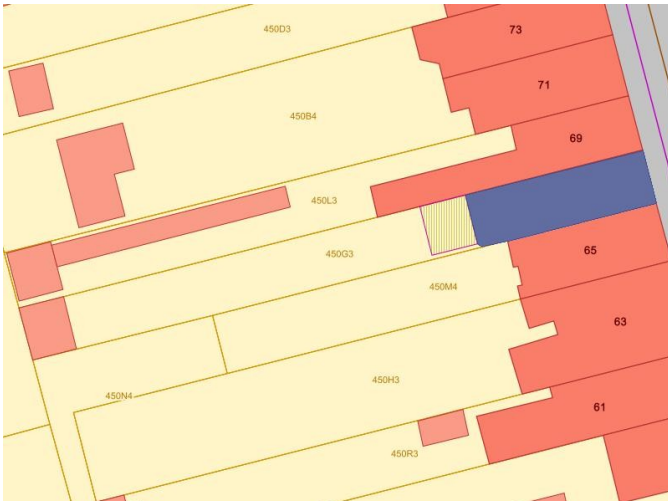
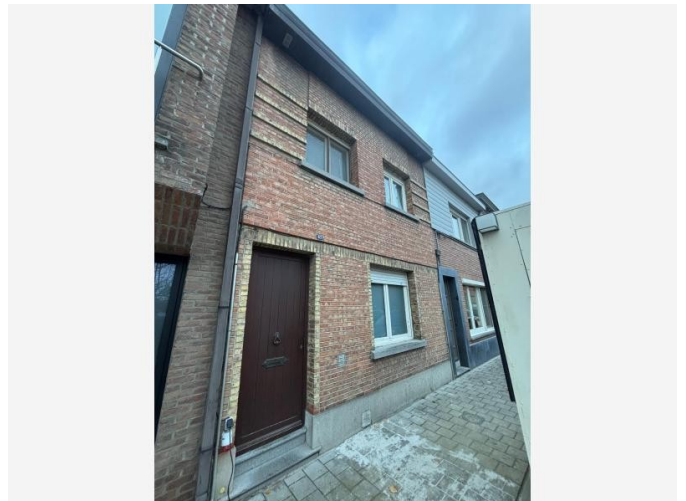
## Zone 1: Hoofdgebouw

- 0 Asbestmaterialen
- 0 Beperkingen
- 0 Uitsluitingen
- 0 Roerende goederen
- 0 Puin, steenslag, (water)bodem
- 0 Adviezen
- 3 Geen asbest**

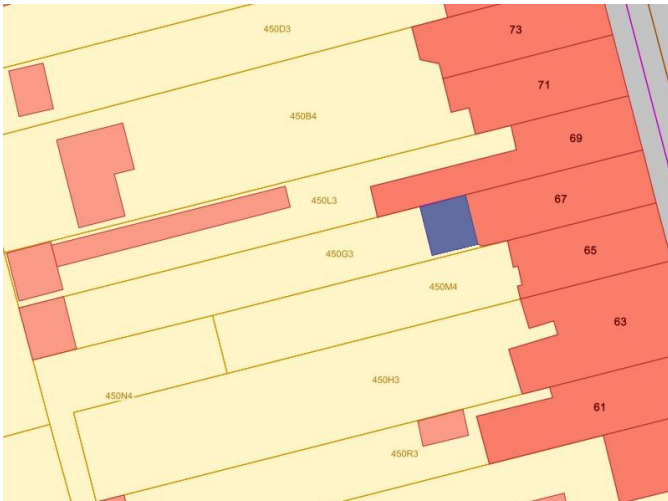
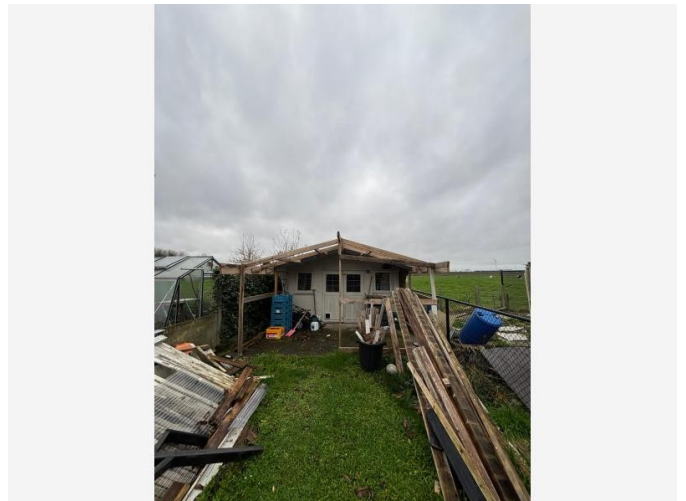
## Zone 2: Afdak

- 0 Asbestmaterialen
- 0 Beperkingen
- 0 Uitsluitingen
- 0 Roerende goederen
- 0 Puin, steenslag, (water)bodem
- 0 Adviezen
- 1 **Geen asbest**

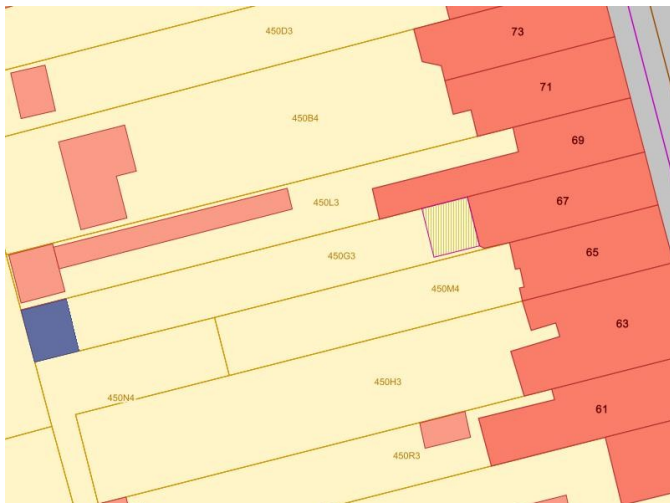
## Zone 3: Bijgebouw

- 0 Asbestmaterialen
- 0 Beperkingen
- 0 Uitsluitingen
- 0 Roerende goederen
- 0 Puin, steenslag, (water)bodem
- 0 Adviezen
- 0 Geen asbest
