# Asbestinventarisatetest

de Merodelei 95/7, 2300 Turnhout

Attestnummer : **20251125-000387.000**

Uitgegeven op : **25.11.2025**

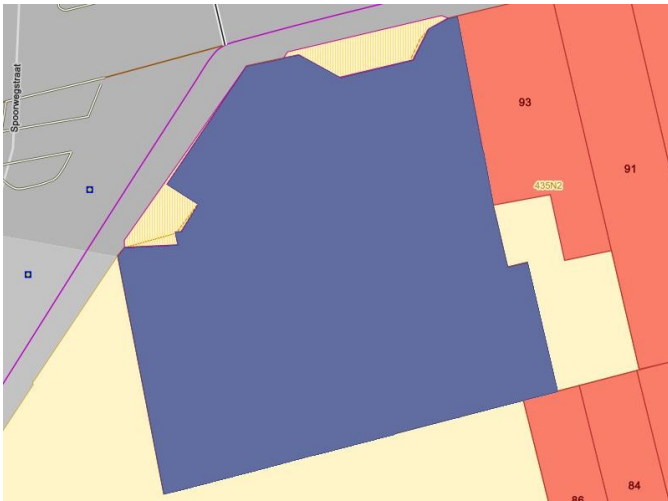
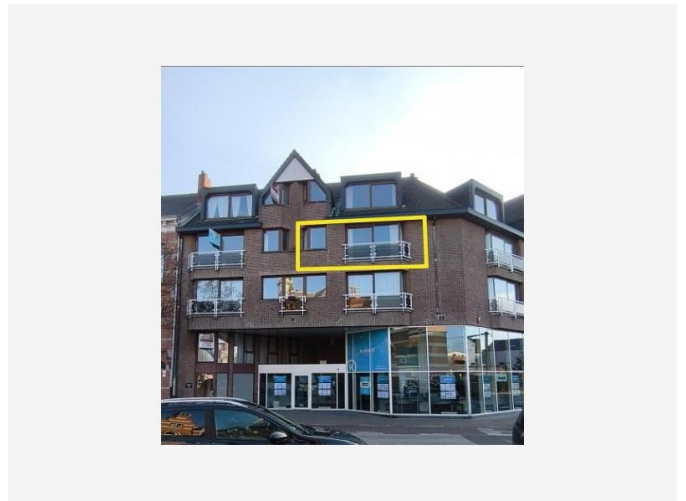
## Zone 1: Hoofdgebouw

- 0 Asbestmaterialen
- 0 Beperkingen
- 0 Uitsluitingen
- 0 Roerende goederen
- 0 Puin, steenslag, (water)bodem
- 0 Adviezen
- 3 Geen asbest**

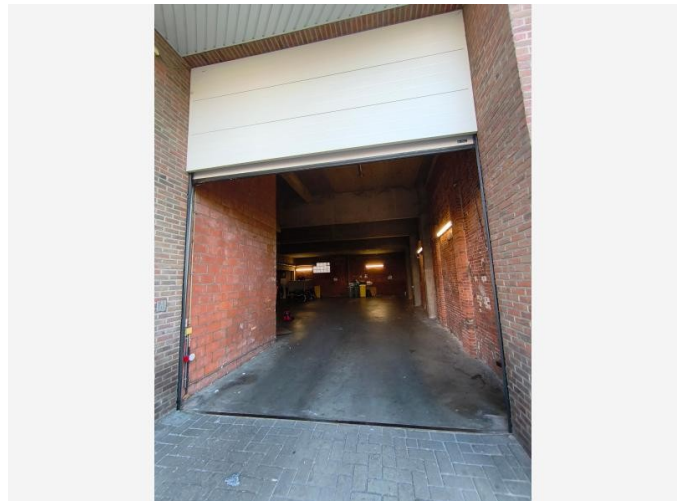
## Zone 2: Staanplaats nummer 5

- 0 Asbestmaterialen
- 0 Beperkingen
- 0 Uitsluitingen
- 0 Roerende goederen
- 0 Puin, steenslag, (water)bodem
- 0 Adviezen
- 0 Geen asbest

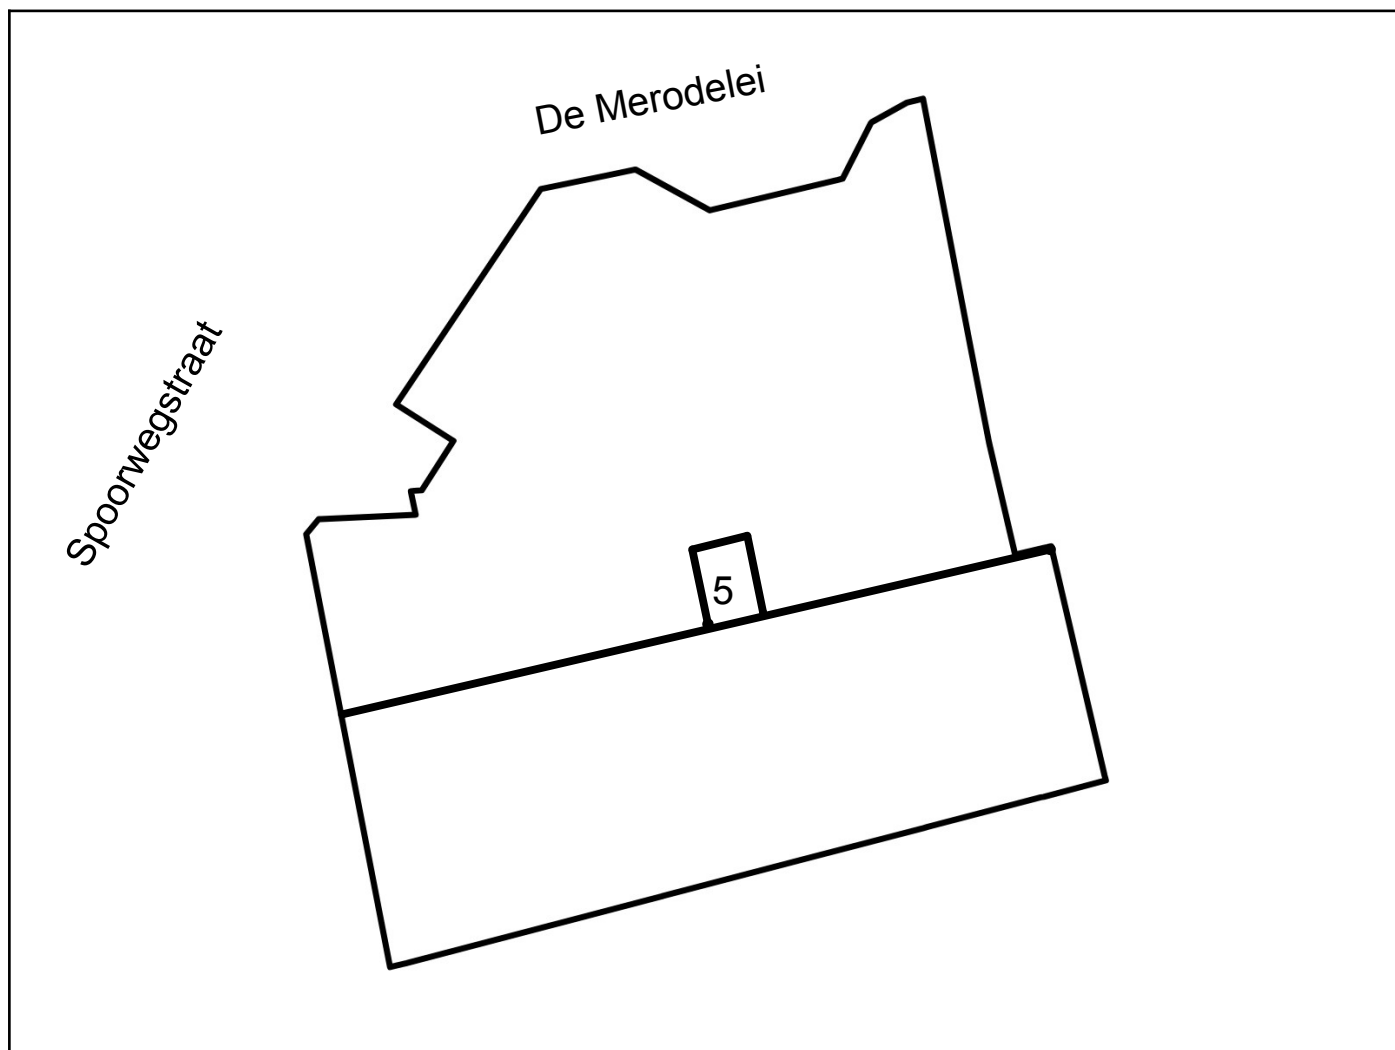
## Plan 2.1: Staanplaats nummer 5 plan

Geen asbest
