# Asbestinventarisat attest

Zemstbaan 69, 2800 Mechelen

Attestnummer : 20251030-000042.000

**Niet-asbestveilig**

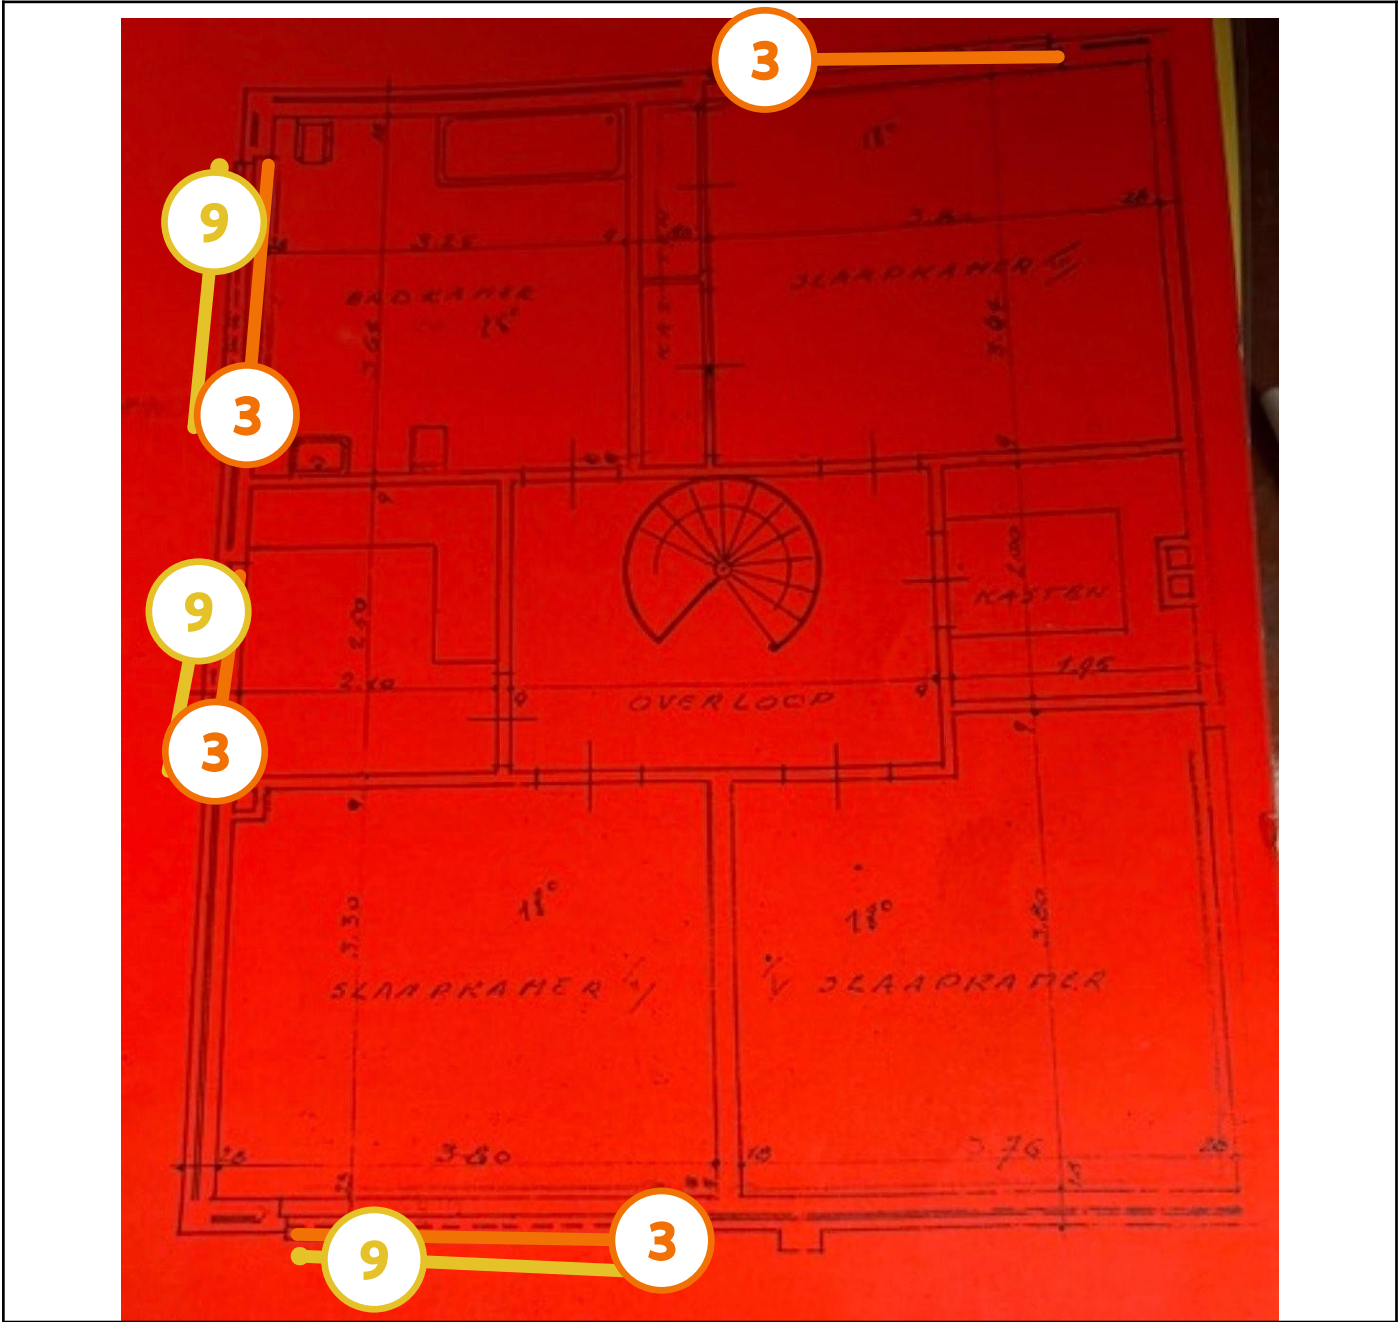
Plan 1.8: V1

| Beschrijving | Type | Actie |
|---|---|---|
| 9. Glasalpanelen ramen en deur (visueel vastgesteld) | Asbestmateriaal | Zorgvuldig beheren |

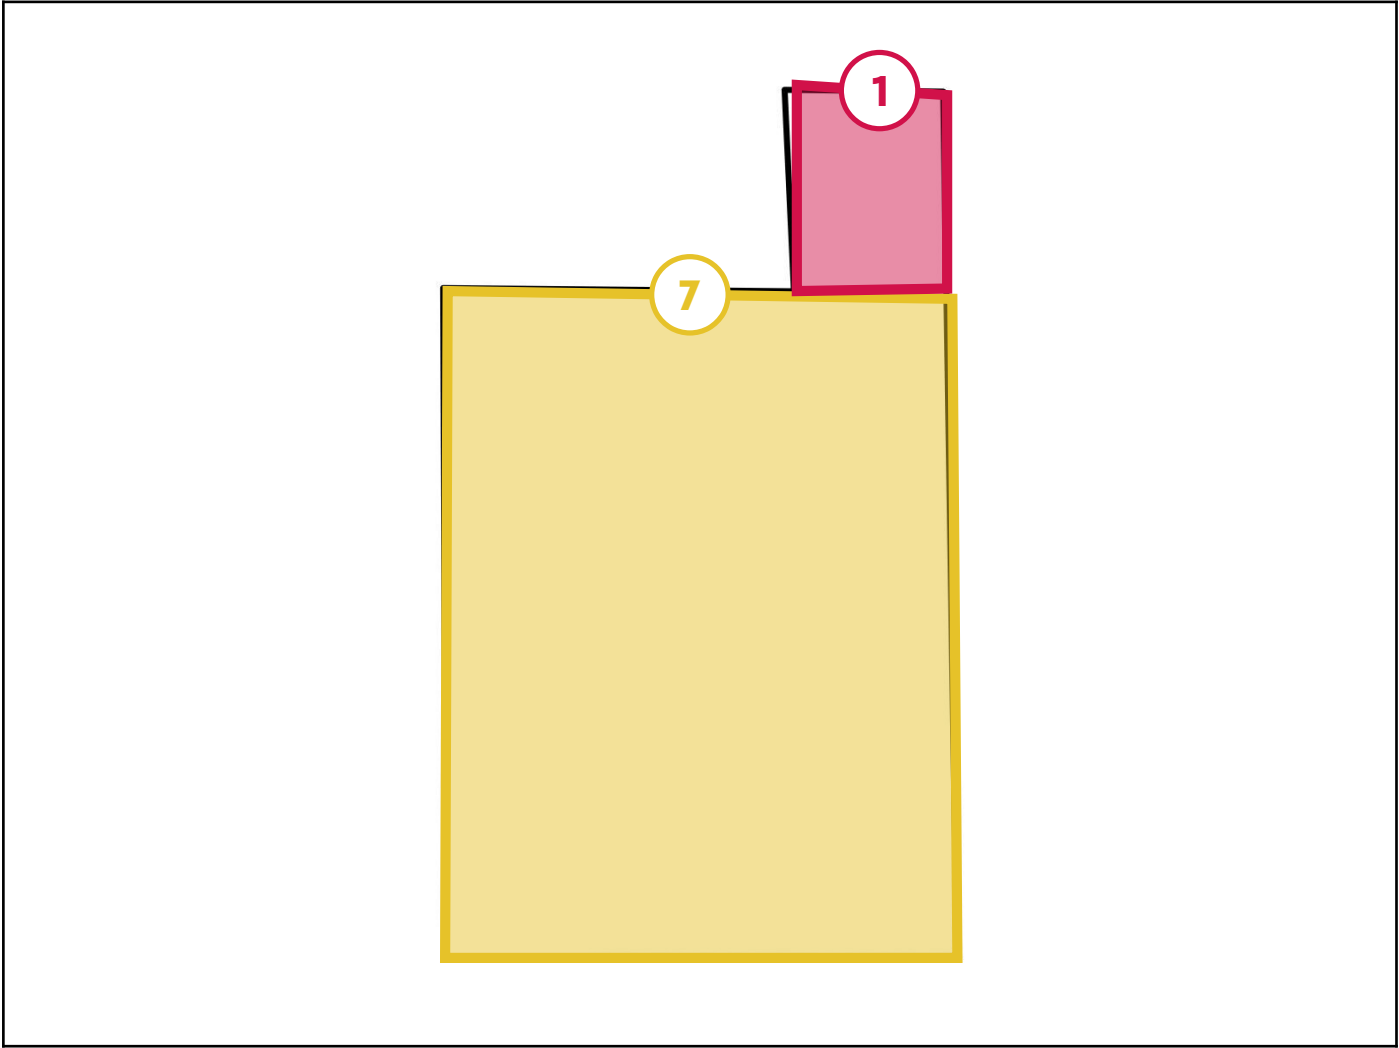
# Plan 2.1: Garages plan

| Beschrijving | Type | Actie |
|---|---|---|
| 7. Roofing dak garages (zonder staalname: kans lekkage) | Asbestmateriaal | Zorgvuldig beheren |

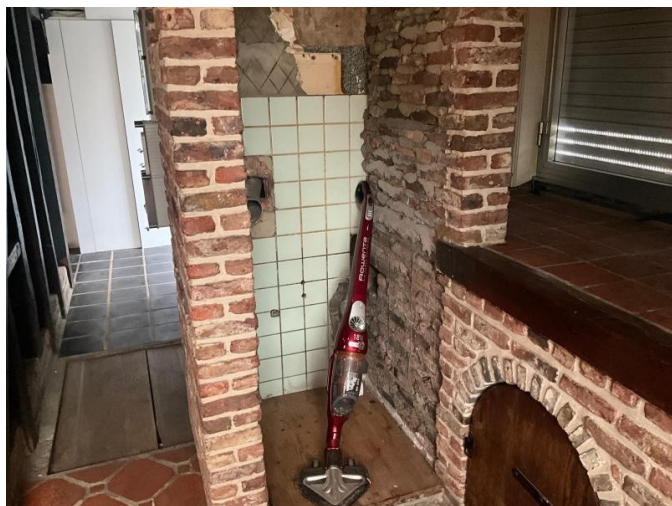
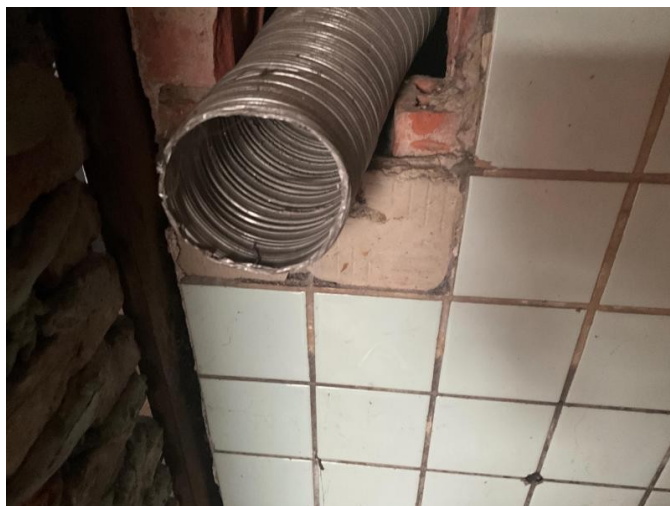
## Fiche 17: Tegellijm (staalname)

Geen asbest

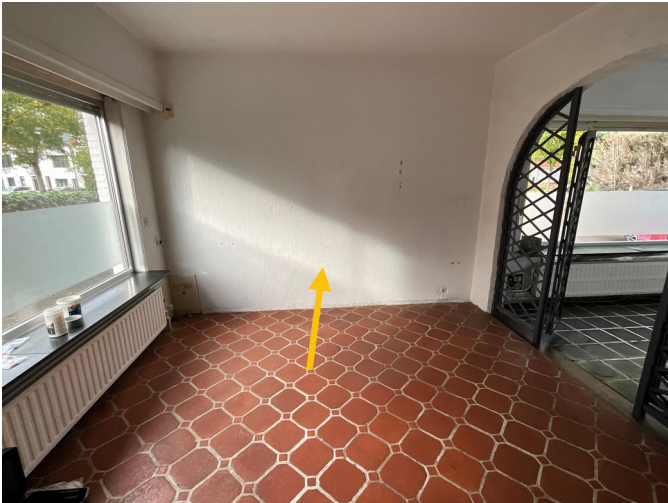
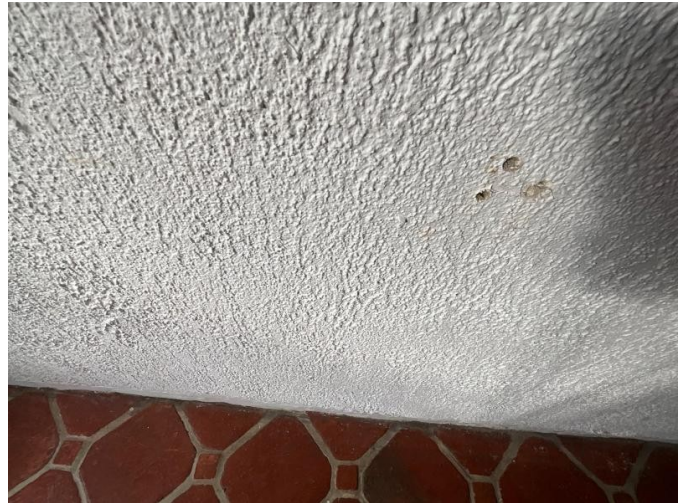
## Fiche 18: Muurpleister

Geen asbest

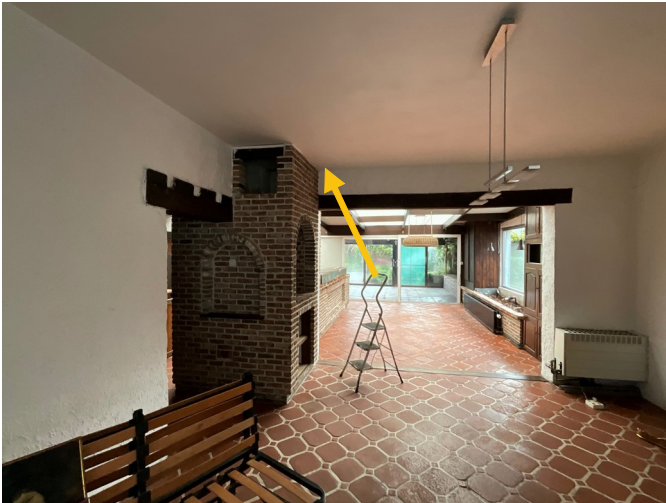
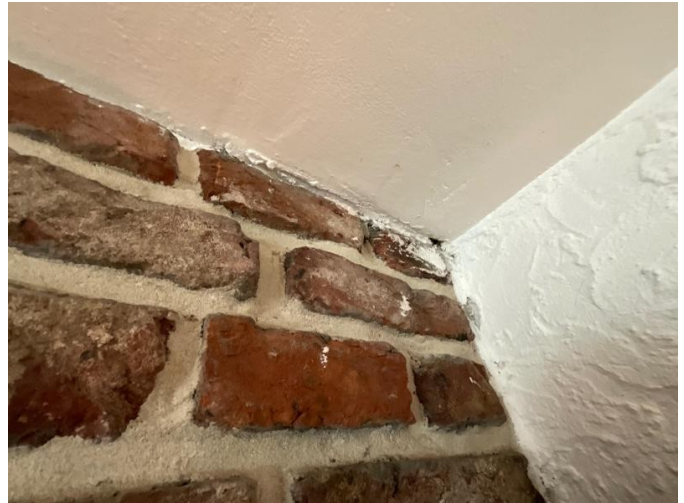
## Fiche 19: Plafondpleister

Geen asbest
