# Asbestinventarisatetest

Luitenant Van Eepoelstraat 123/002, 9120 Beveren-Kruibeke-Zwijndrecht

Attestnummer : **20251018-000090.000**

Uitgegeven op : **18.10.2025**

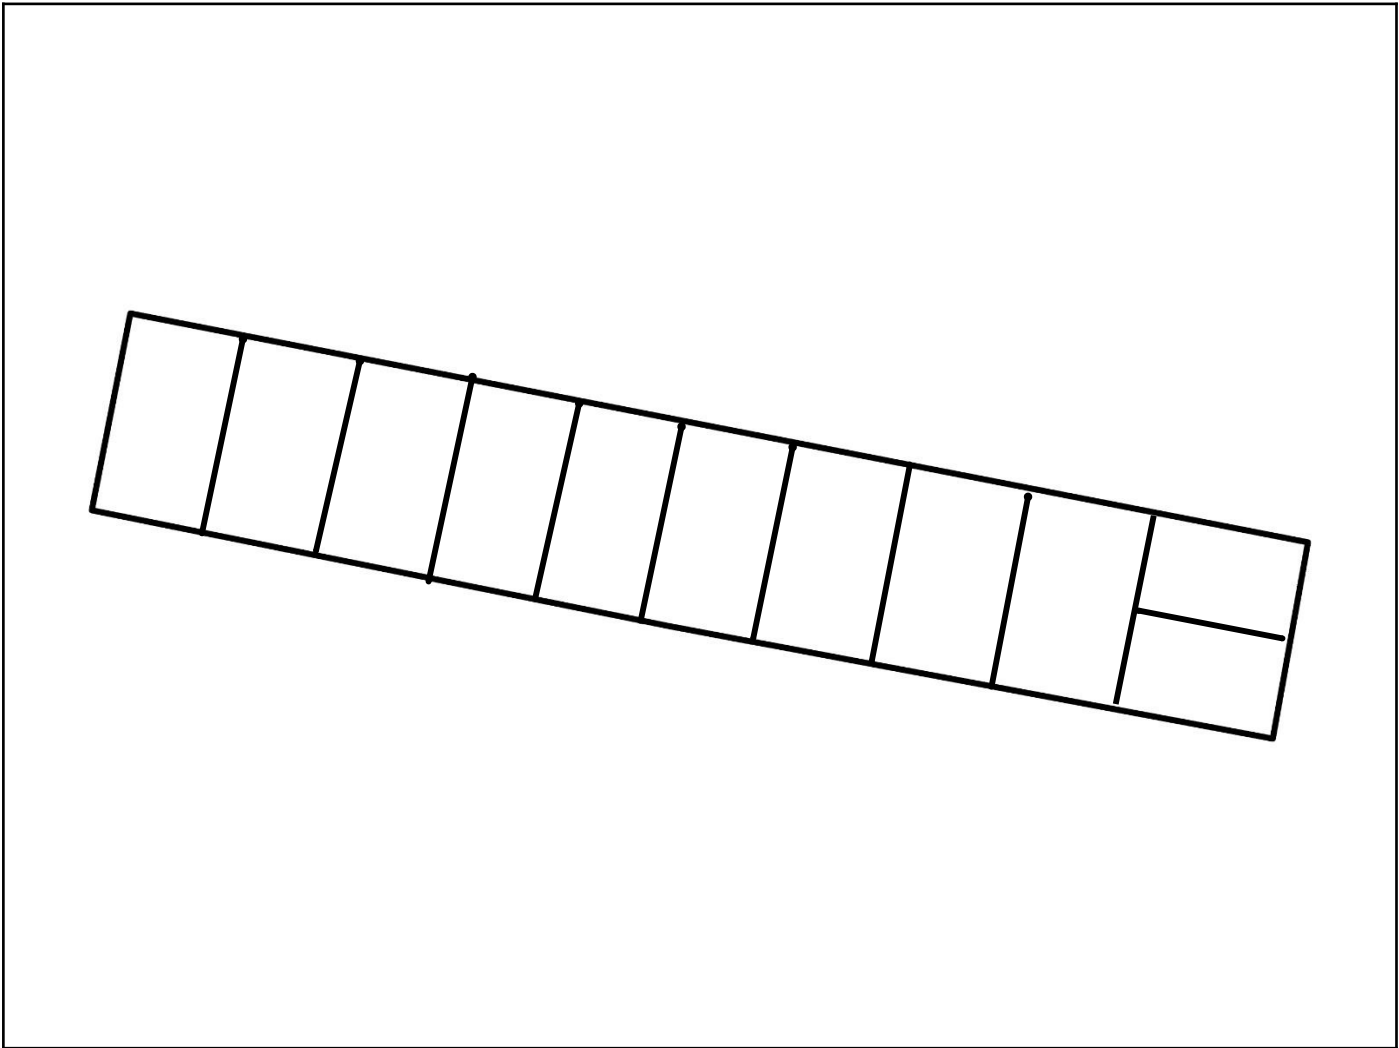
Plan 2.1: Garageboxen plan

- 0 Asbestmaterialen
- 0 Beperkingen
- 0 Uitsluitingen
- 0 Roerende goederen
- 0 Puin, steenslag, (water)bodem
- 0 Adviezen
- 0 Geen asbest

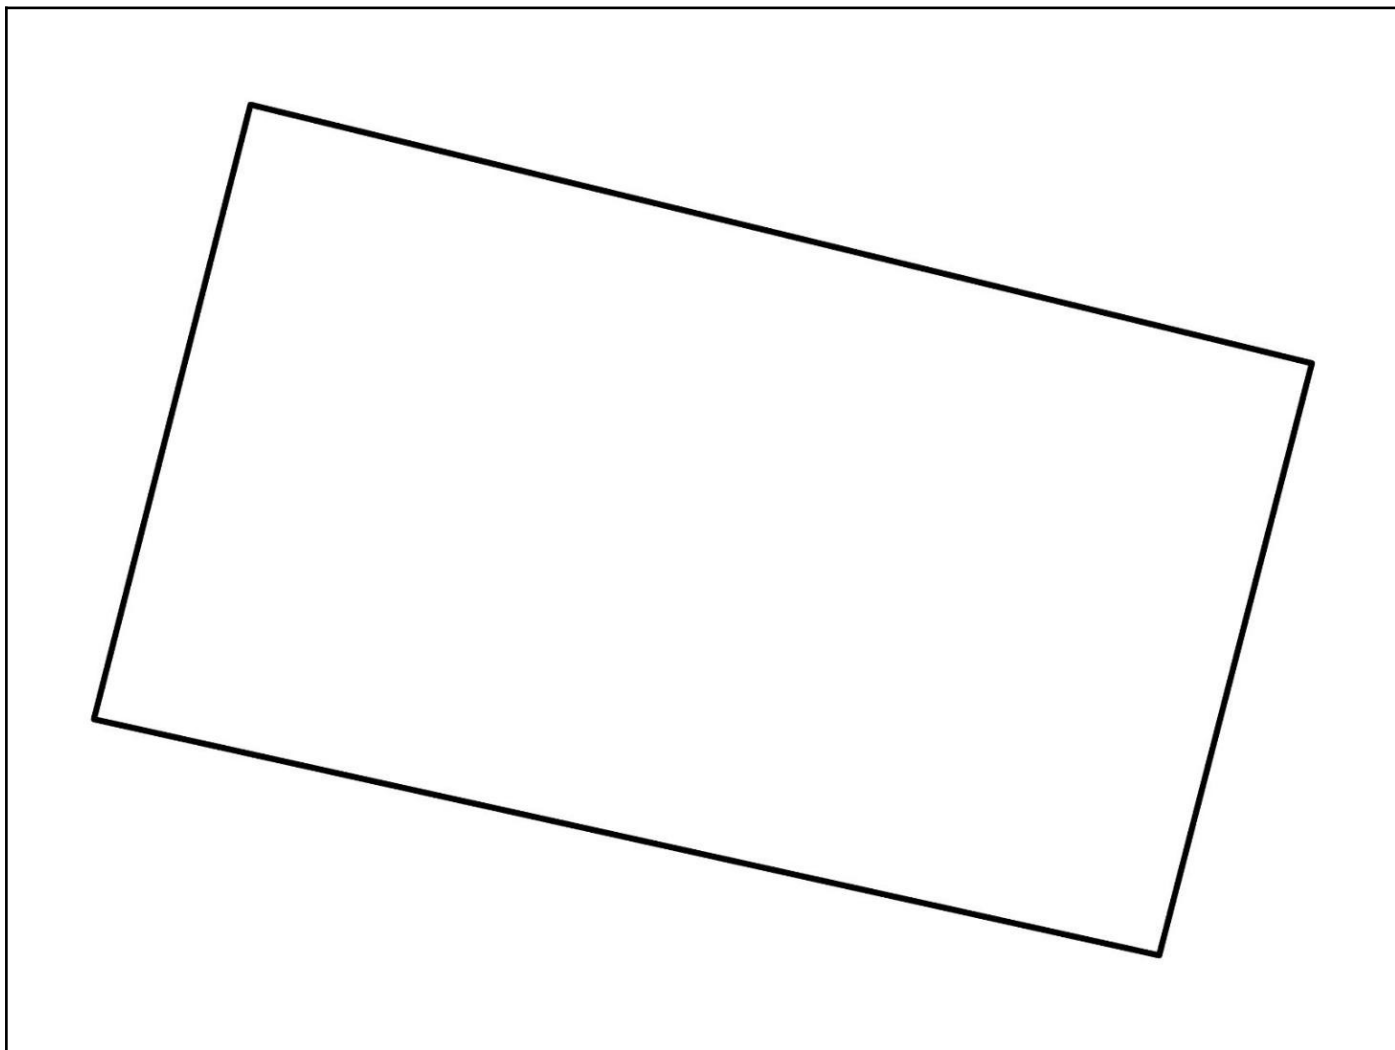
## Plan 4.1: Garage plan

- 0 Asbestmaterialen
- 0 Beperkingen
- 0 Uitsluitingen
- 0 Roerende goederen
- 0 Puin, steenslag, (water)bodem
- 0 Adviezen
- 0 Geen asbest
