Asbestinventarisatetest

Leopolddreef 49, 2900 Schoten

Attestnummer : 20231101-000001.000

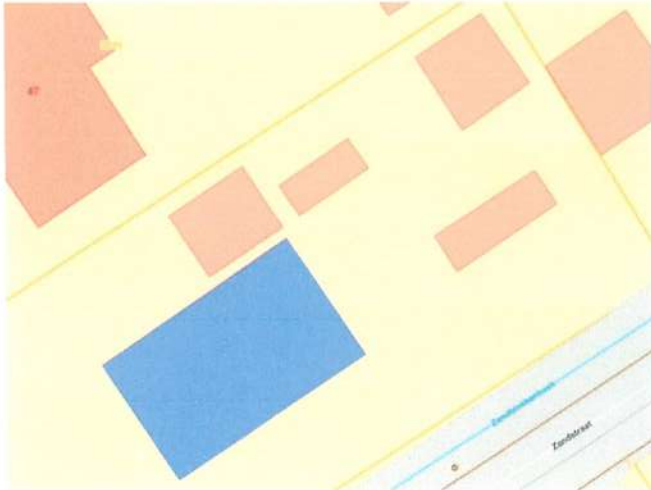
Zone 1: Hoofdgebouw

Tijdens de inspectie vastgesteld:

2 **Asbestmaterialen**

1 **Adviezen**

3 **Geen asbest**

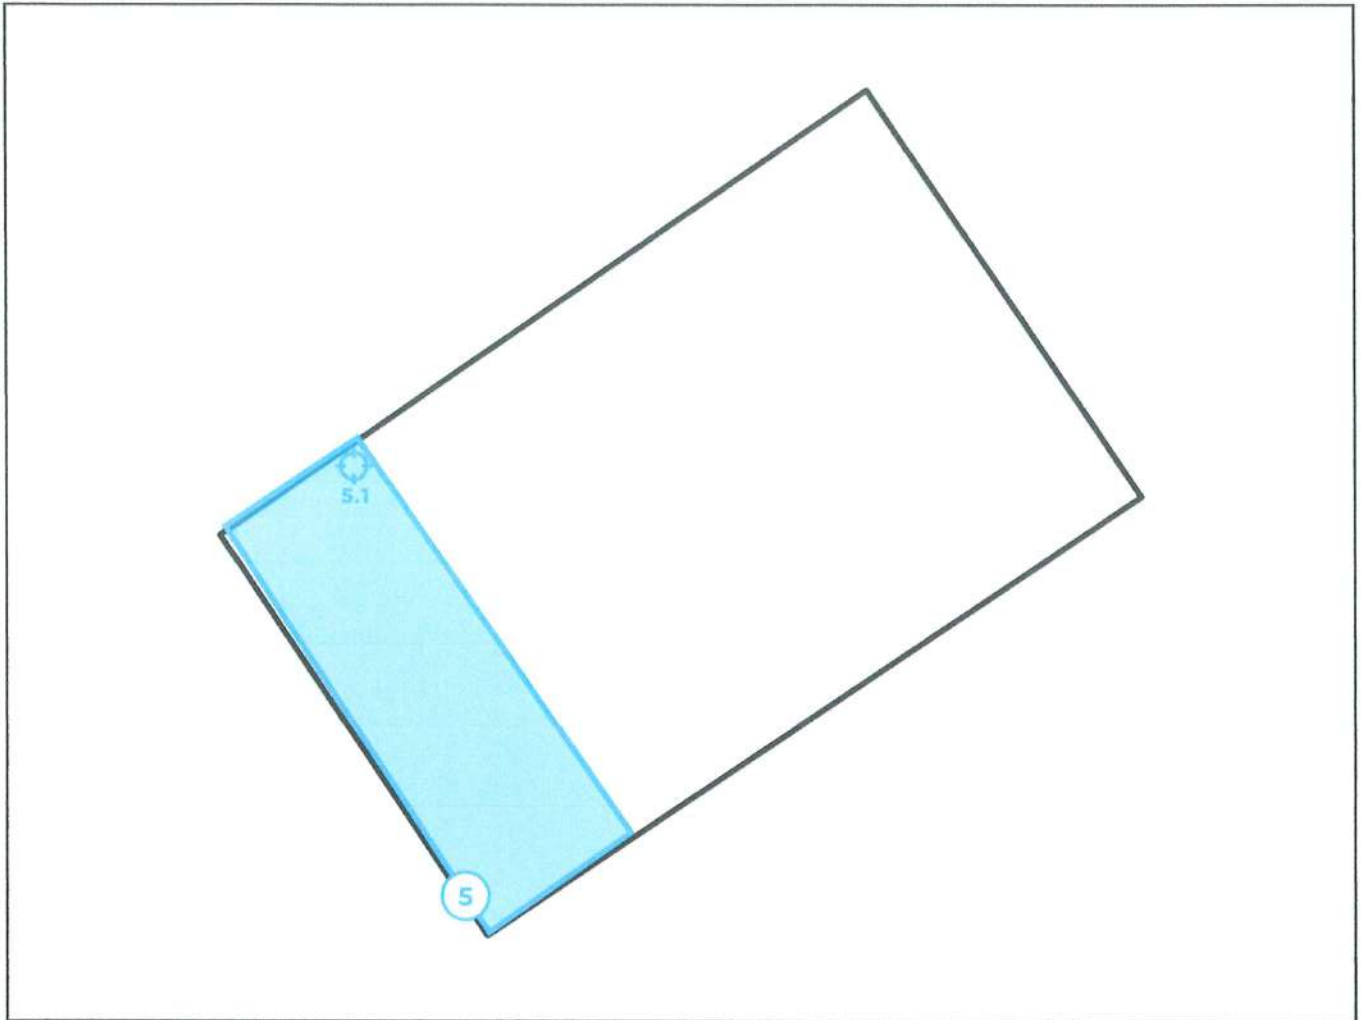
Plan 1.3: Zolder

Beschrijving	Type	Actie
5. Roofing	Geen asbest	-
5.1 Code: Staal 3.1 roofing	Puntmonster	-

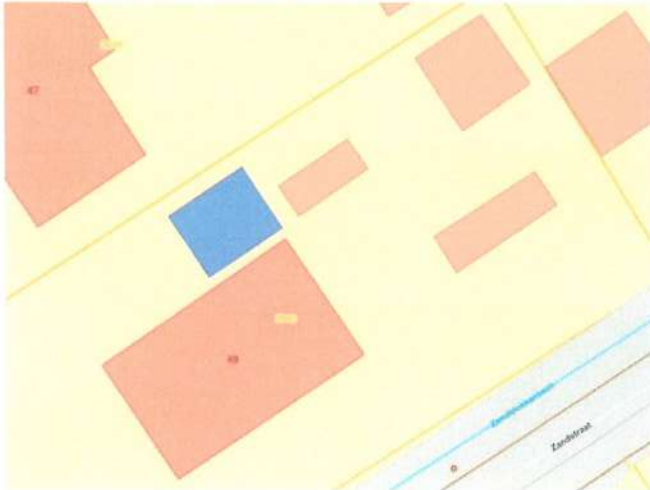
Zone 2: Bijgebouw

- 0 Asbestmaterialen
- 0 Beperkingen
- 0 Uitsluitingen
- 0 Roerende goederen
- 0 Puin, steenslag, (water)bodem
- 0 Adviezen
- 1 Geen asbest**

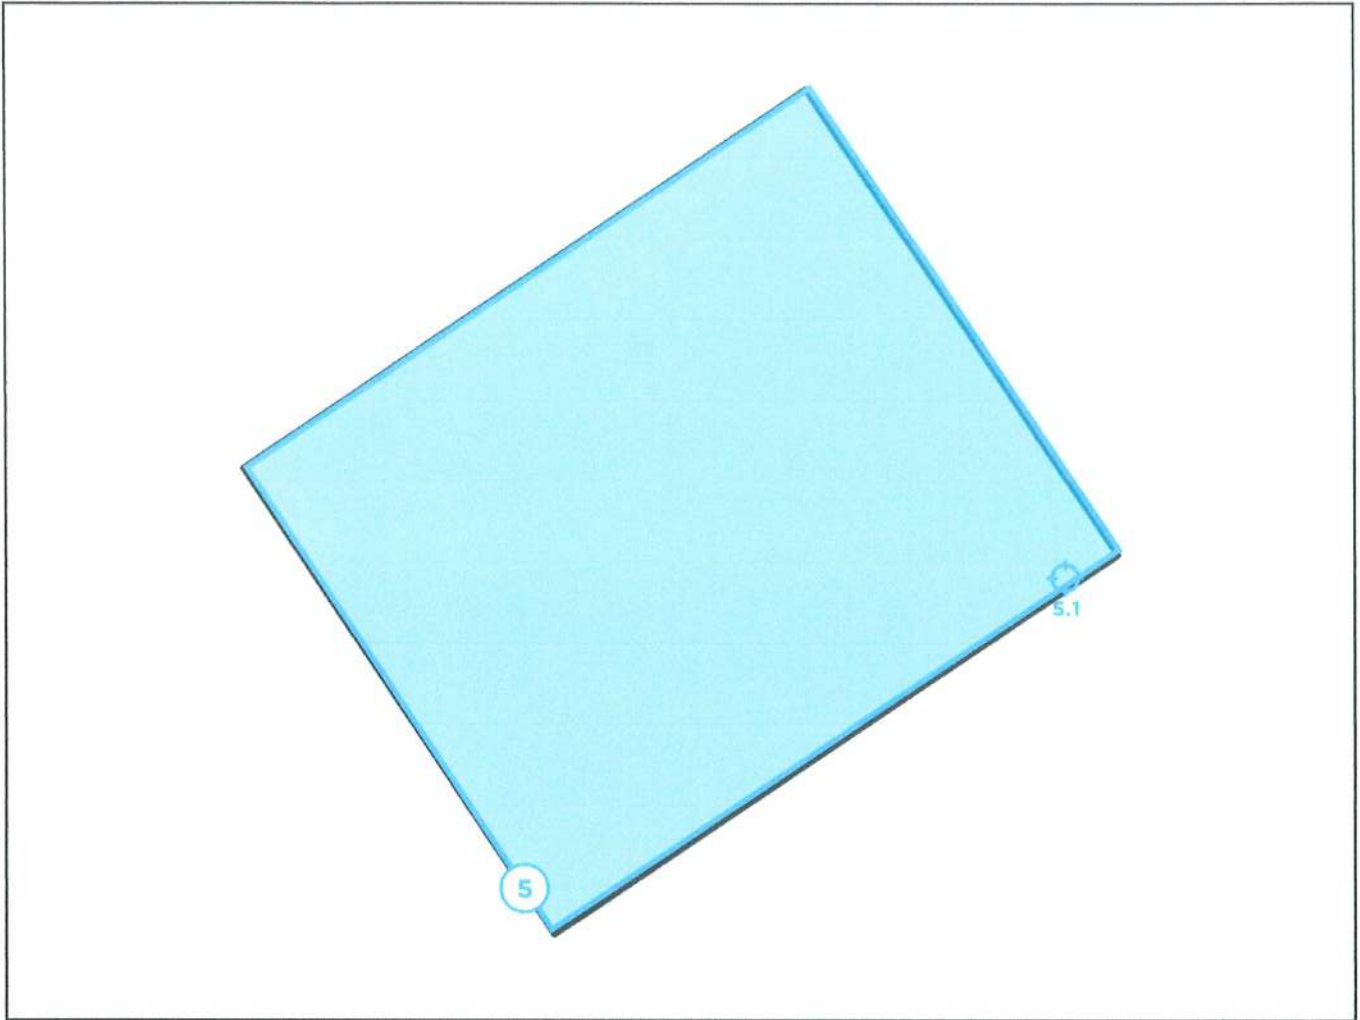
Plan 2.1: Bijgebouw plan

Beschrijving	Type	Actie
5. Roofing	Geen asbest	-
5.1 Code: Staal 3.1 roofing	Puntmonster	-

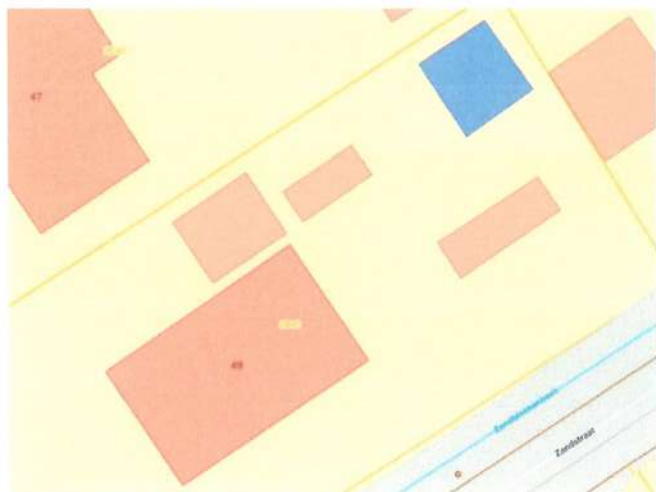
Zone 3: Bijgebouw

- 0 Asbestmaterialen
- 0 Beperkingen
- 0 Uitsluitingen
- 0 Roerende goederen
- 0 Puin, steenslag, (water)bodem
- 0 Adviezen
- 2 Geen asbest**

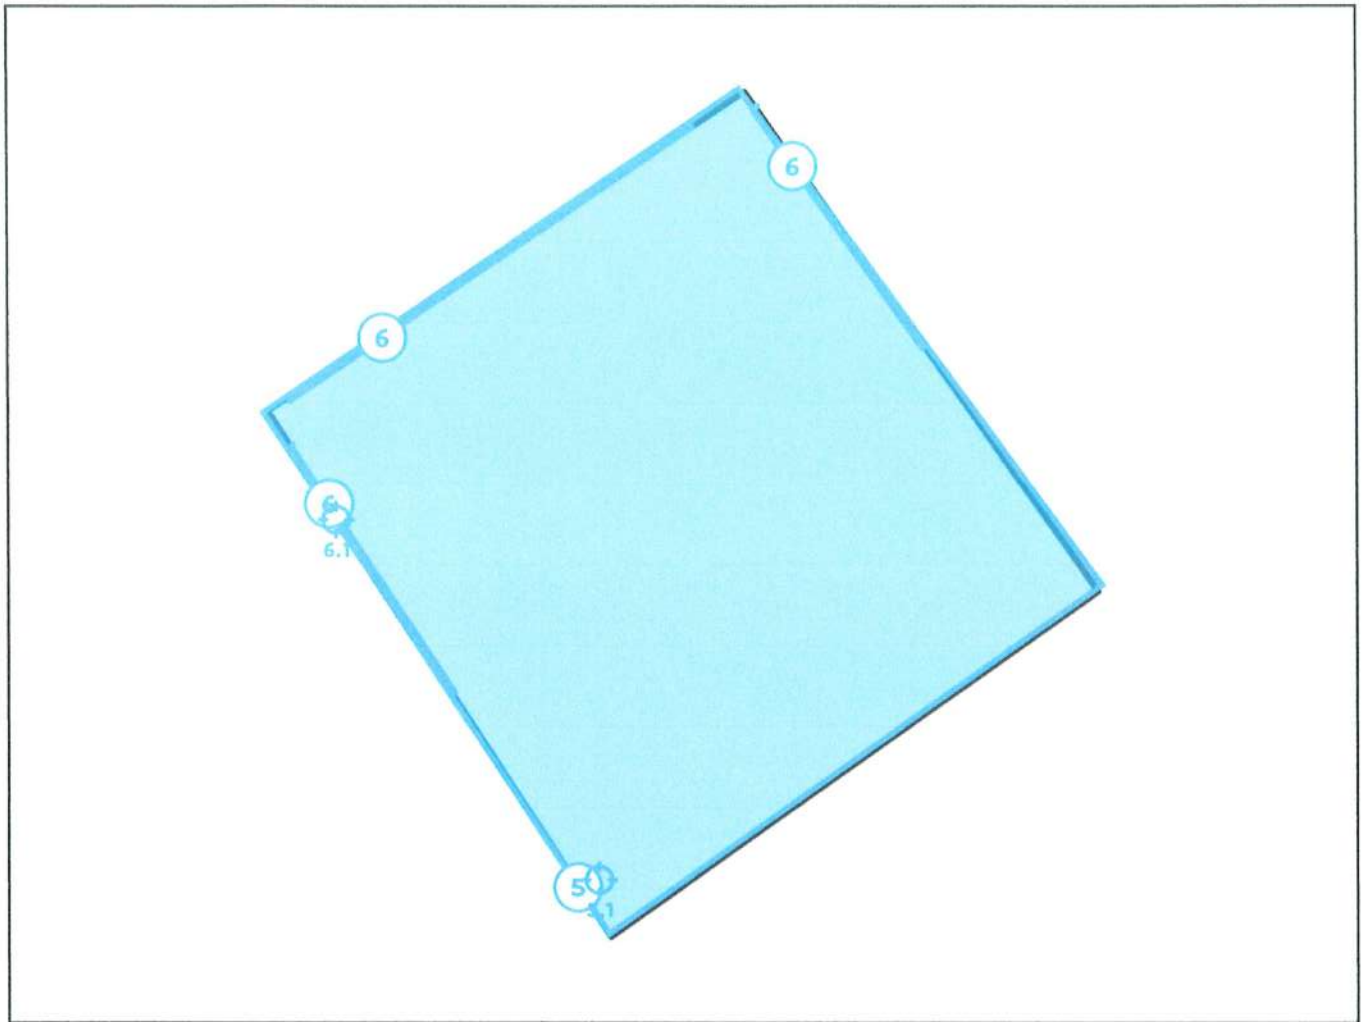
Plan 3.1: Bijgebouw plan

Beschrijving	Type	Actie
5. Roofing	Geen asbest	-
5.1 Code: Staal 3.1 roofing	Puntmonster	-
6. Mastiek ramen	Geen asbest	-
6.1 Code: Staal 4.1 mastiek ramen	Puntmonster	-
