# Asbestinventarisatattest

K. Vande Woestijnelaan 6, 1780 Wemmel

Attestnummer : 20251113-000082.000

**Asbestveilig** (maar niet asbestvrij)

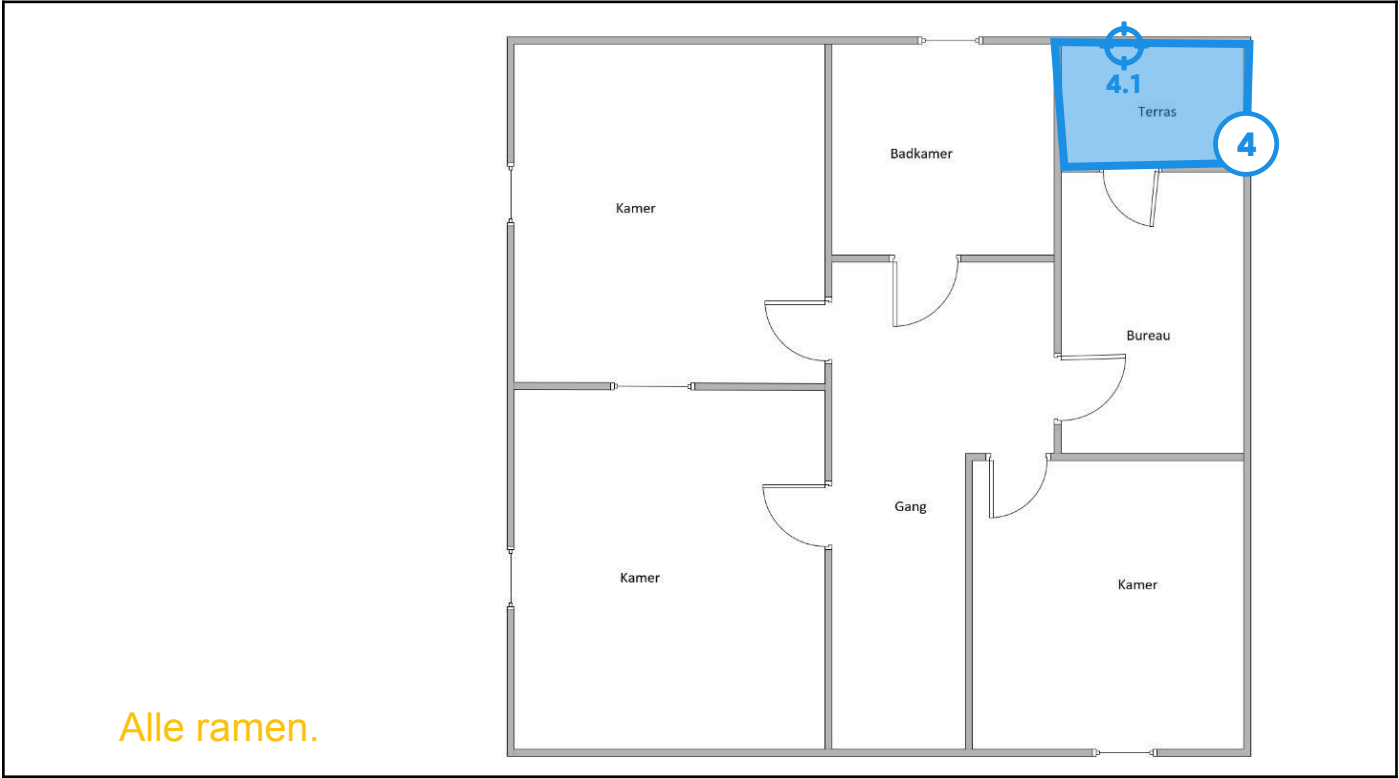
# Plan 1.4: Plan 1ste verdiep

| Beschrijving | Type | Actie |
|---|---|---|
| 7. Mastiek schrijnwerkerij | Geen asbest | - |
