Asbestinventarisatetest

Wippelberg 109, 2370 Arendonk

Attestnummer : 20250204-000308.001

Niet-asbestveilig

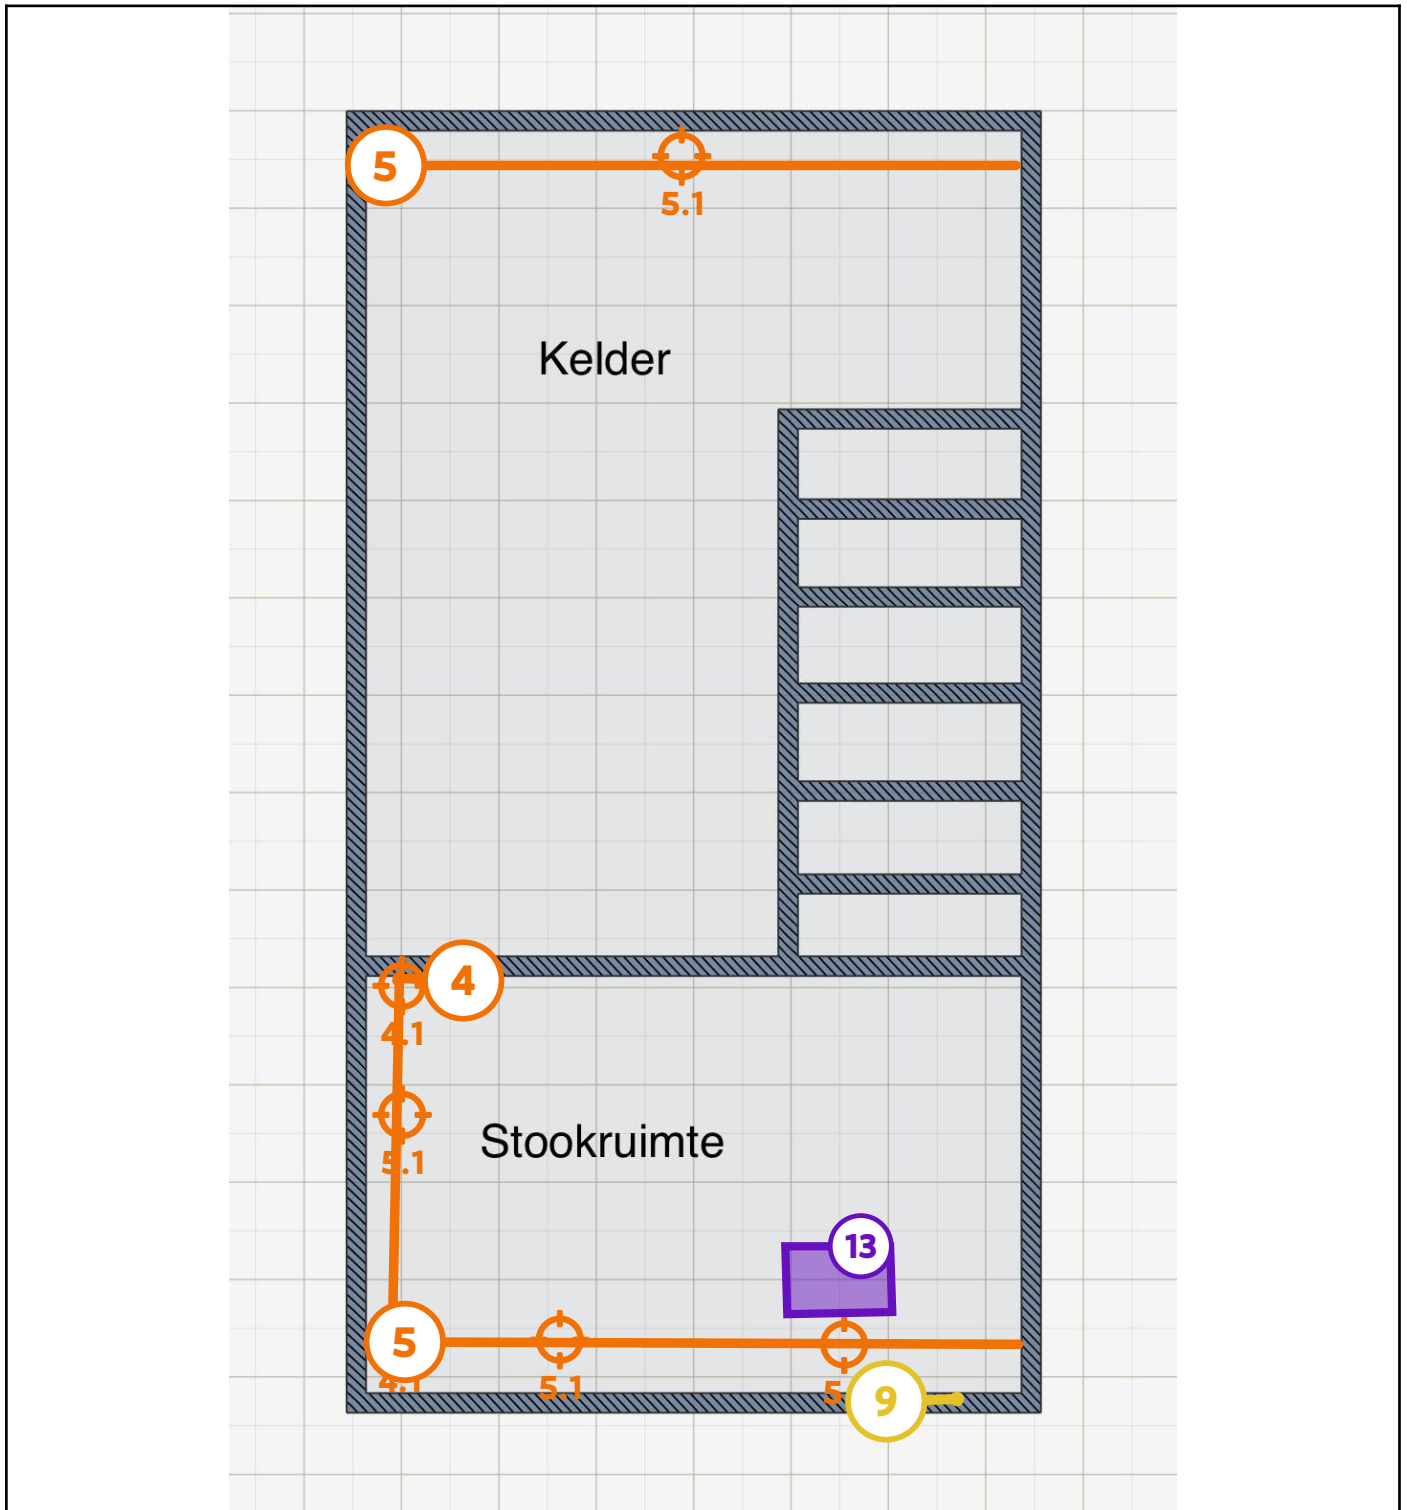
Plan 1.1: Kelder

Beschrijving	Type	Actie
4. Leidingisolatie bochten	Asbestmateriaal	Verwijderen

4.1 Code: 008/020/02/2025	Mengmonster	-
5. Leidingisolatie rechte stukken	Asbestmateriaal	Verwijderen
5.1 Code: 008/020/01/2025	Mengmonster	-
9. Bakeliet	Asbestmateriaal	Zorgvuldig beheren
13. Brander	Advies	-

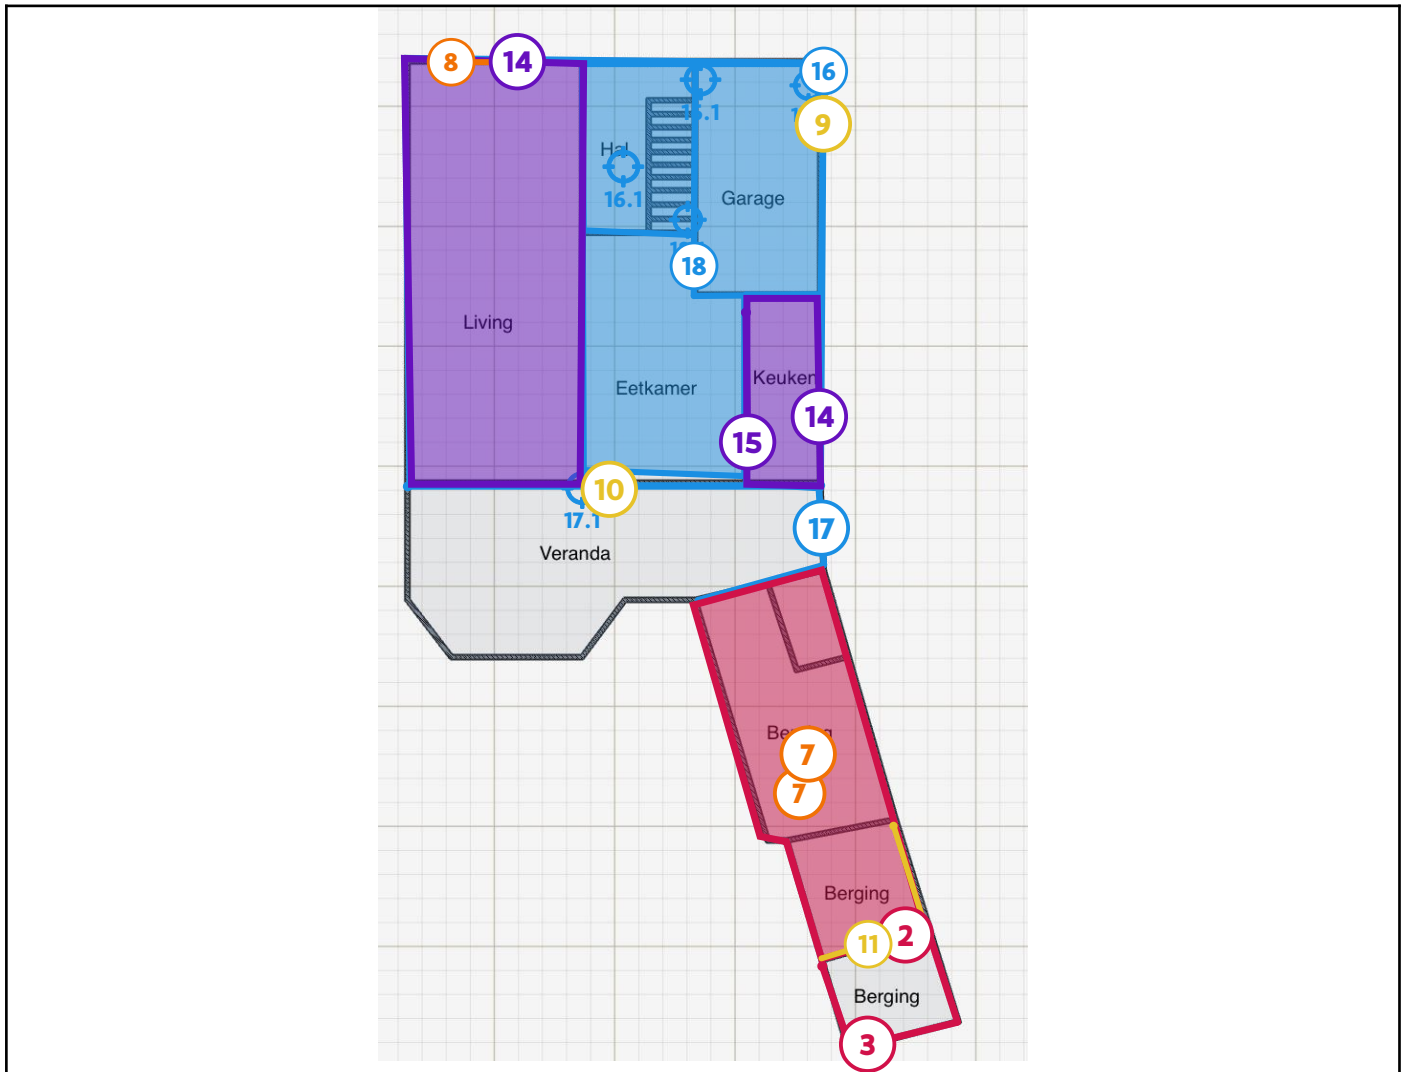
Plan 1.2: Gelijkvloers

Beschrijving	Type	Actie
2. Golfplaten	Asbestmateriaal	Dringend verwijderen
3. Cementplaten	Asbestmateriaal	Dringend verwijderen
7. Rookgaskanaal berging	Asbestmateriaal	Verwijderen
8. Leien	Asbestmateriaal	Verwijderen
9. Bakeliet	Asbestmateriaal	Zorgvuldig beheren
10. Cementbuis waterput	Asbestmateriaal	Zorgvuldig beheren

11. Platen generiek	Asbestmateriaal	Zorgvuldig beheren
14. Valse plafonds	Advies	-
15. Tegels	Advies	-
16. Pleister plafond	Geen asbest	-
16.1 Code: 008/017/2025	Mengmonster	-
17. Crepi	Geen asbest	-
17.1 Code: 008/019/2025	Mengmonster	-
18. Pleister muren	Geen asbest	-
18.1 Code: 008/016/2025	Mengmonster	-

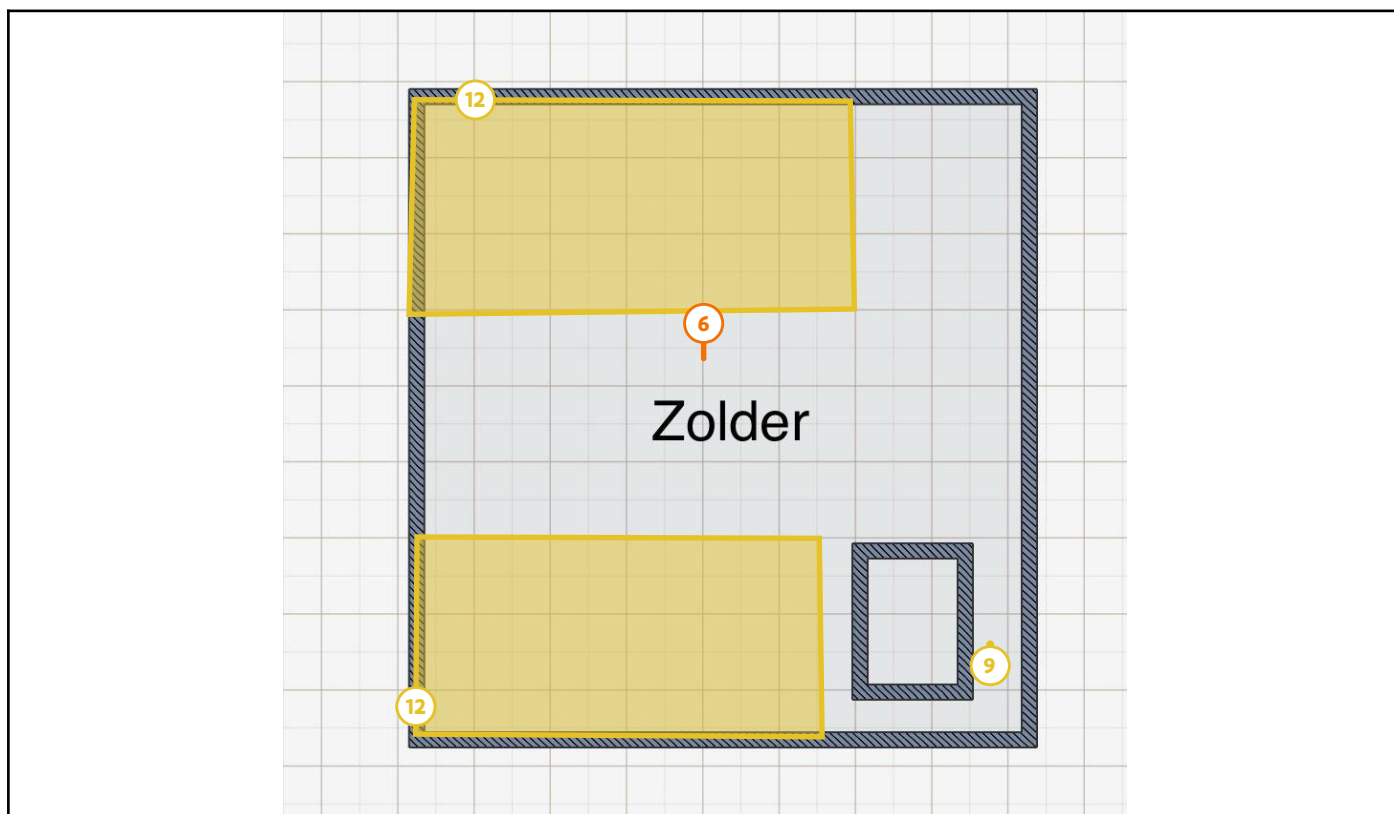
Plan 1.4: Zolder

Beschrijving	Type	Actie
6. Rookgaskanaal	Asbestmateriaal	Verwijderen
9. Bakeliet	Asbestmateriaal	Zorgvuldig beheren
12. Menuiserie onderdak	Asbestmateriaal	Zorgvuldig beheren

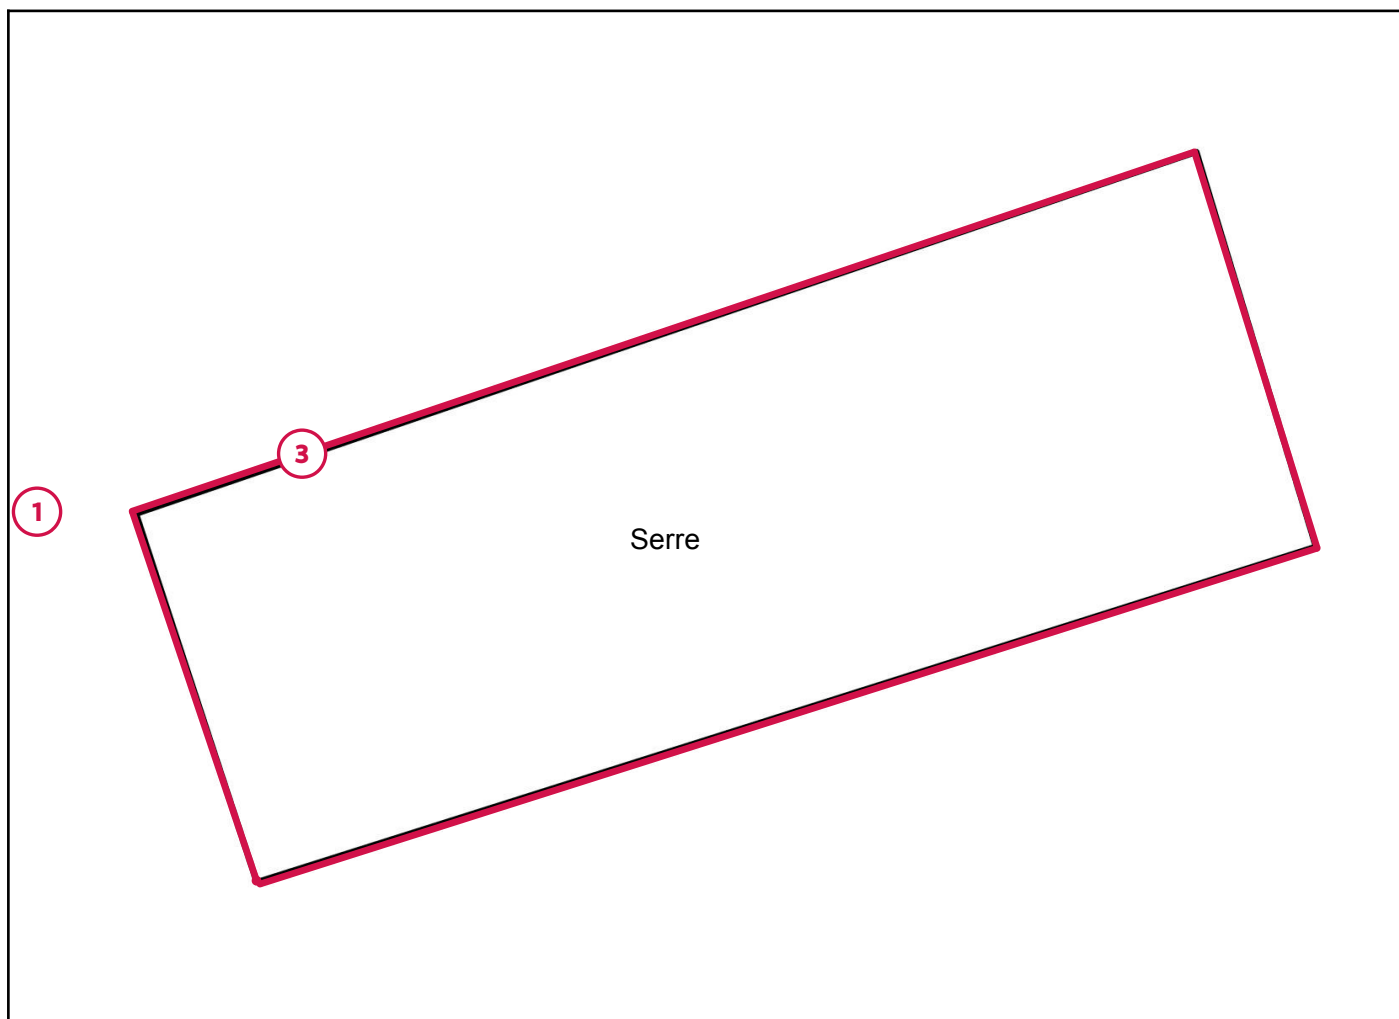
Plan 2.1: Serre

Beschrijving	Type	Actie
1. Afval asbestmaterialen	Asbestmateriaal	Dringend verwijderen
3. Cementplaten	Asbestmateriaal	Dringend verwijderen

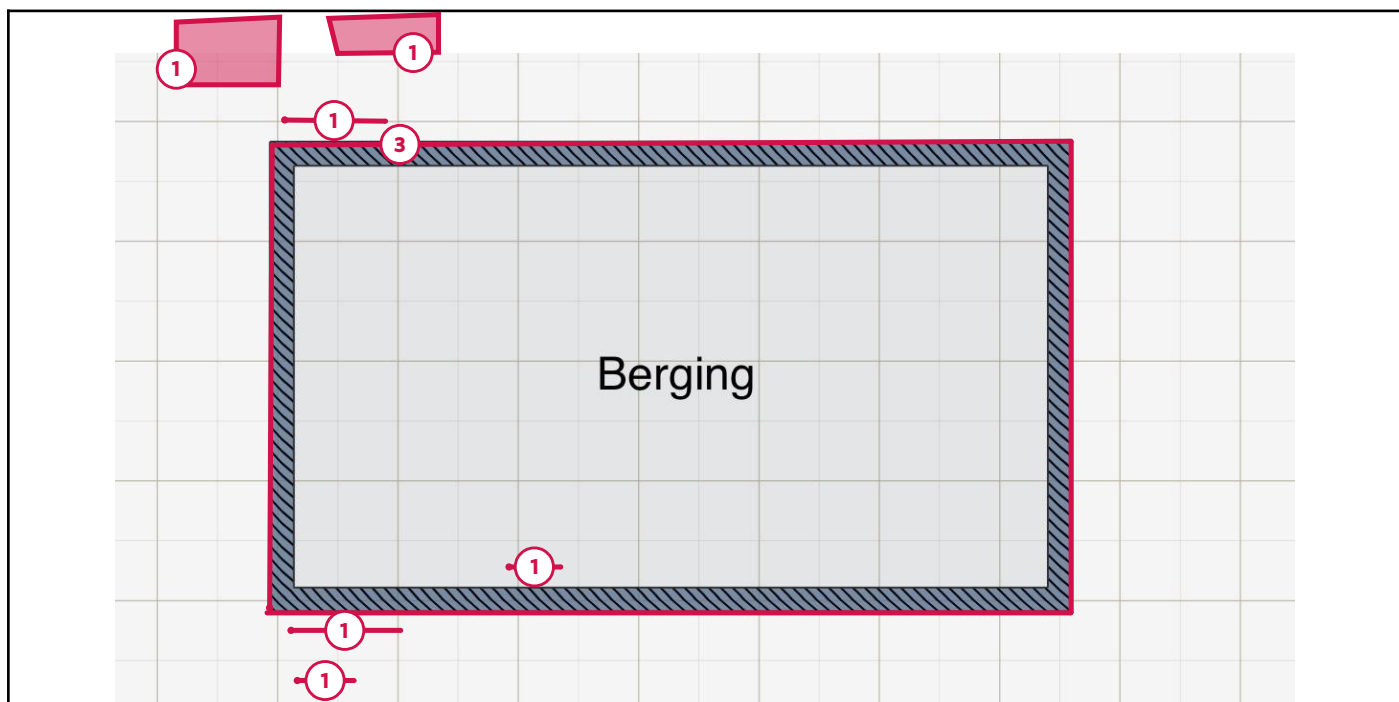
Plan 3.1: Bijgebouw 1

Beschrijving	Type	Actie
1. Afval asbestmaterialen	Asbestmateriaal	Dringend verwijderen
3. Cementplaten	Asbestmateriaal	Dringend verwijderen

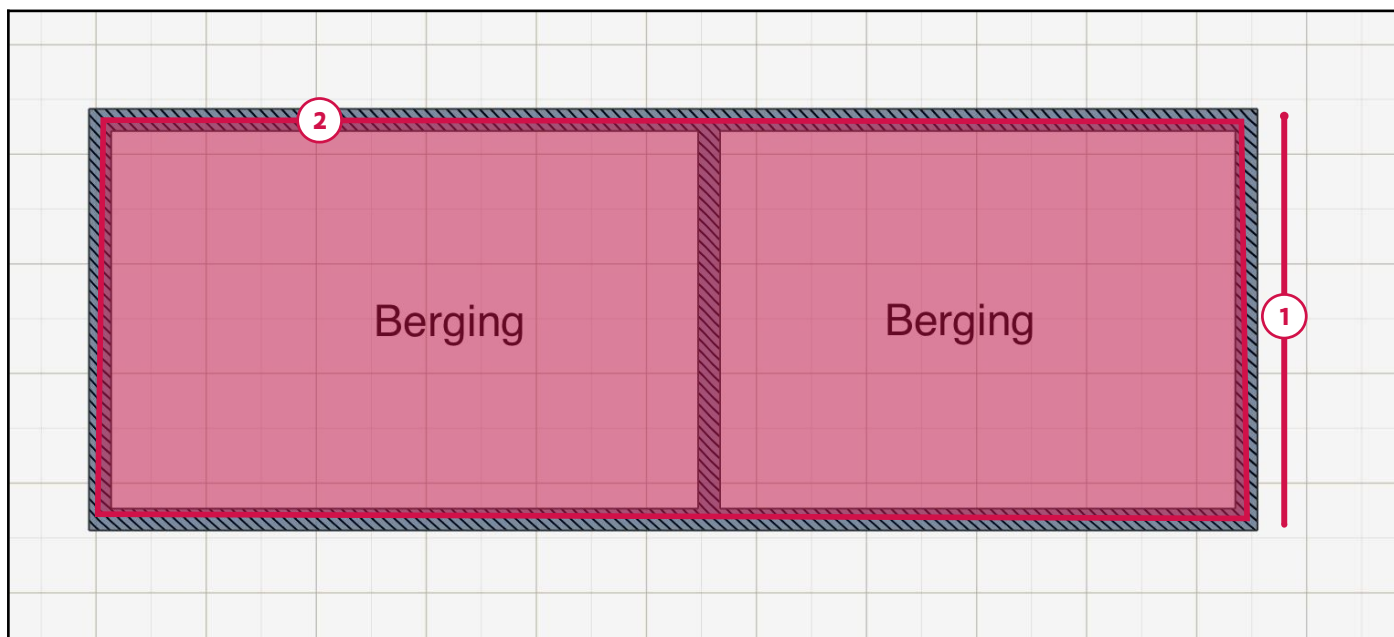
Plan 4.1: Bijgebouw 2

Beschrijving	Type	Actie
1. Afval asbestmaterialen	Asbestmateriaal	Dringend verwijderen
2. Golfplaten	Asbestmateriaal	Dringend verwijderen

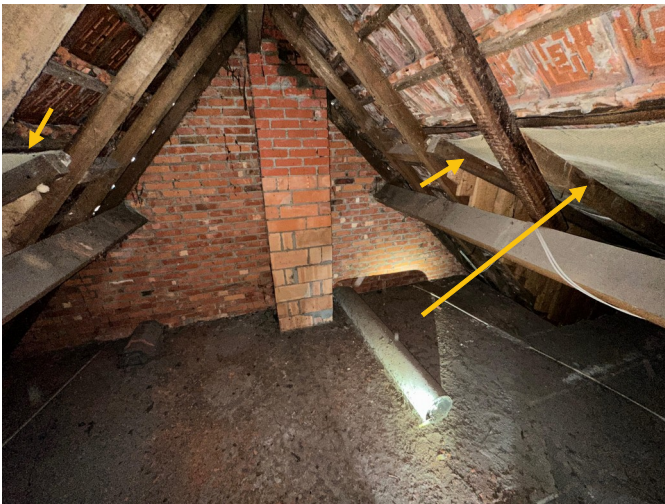
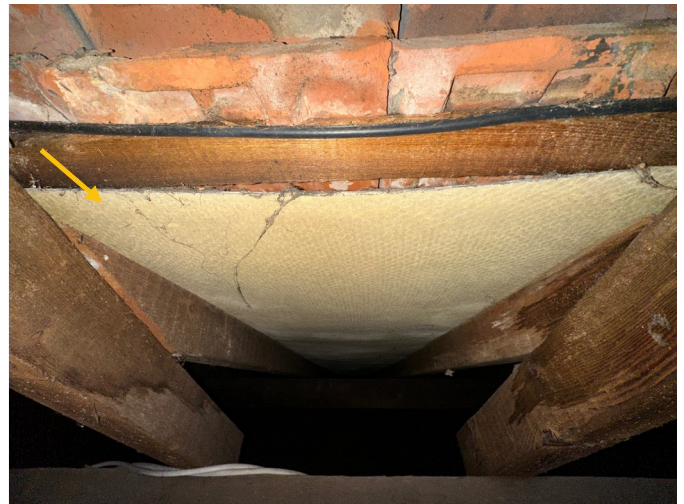
Beschrijving	Platen generiek
Omgeving	Grenst aan binnen- en buitenlucht
Primaire drager	Wand buitenschil
Asbestmateriaal	Plaat, paneel, tablet - Generiek
Bindmiddel van asbestmateriaal	Cement
Gebondenheid op basis van bindmiddel	Hecht
Hoeveelheid (oppervlakte - dikte - aantal)	<ul style="list-style-type: none">• 18,00 m² - 1,50 cm - 1 stuk
Totaal volume	0,27 m ³
Eenvoudig bereikbaar	Ja
Bevestigingswijze	<ul style="list-style-type: none">• Onbekend
Identificatiemethode	Vaststelling met monstername
Destructieve handeling voor identificatie	Nee
Opmerking	De vermelde oppervlaktes, diktes en volumes betreffen een beredeneerde schatting. Er worden geen rechten verleend aan deze oppervlaktes/diktes/volumes.

Indien de platen eenvoudig te verwijderen zijn zonder kans op breken, kan dit via doe-het-zelf of door werknemer(s) met opleidingsattest eenvoudige handelingen; dek de zoldervloer af met plasticfolie. Draag de nodige beschermingsmiddelen (mondmasker ffp3, handschoenen, tyvec). Verwijder de dakpannen. Fixeer het plaatmateriaal , de asbesthoudende platen één voor één en verwijder in hun geheel. Niet gooien, niet breken. Reinig nadien de draagstructuur met vochtige doeken (+stofzuiger met absoluut filter, kan niet gehoord worden dus voor een particulier niet mogelijk .) Alle werknemer(s) moeten wel beschikken over een opleidingsattest eenvoudige handelingen 8u.
