# Asbestinventarisatetest

Kapelweg 227, 2300 Turnhout

Attestnummer : 20251121-000032.000

**Niet-asbestveilig**

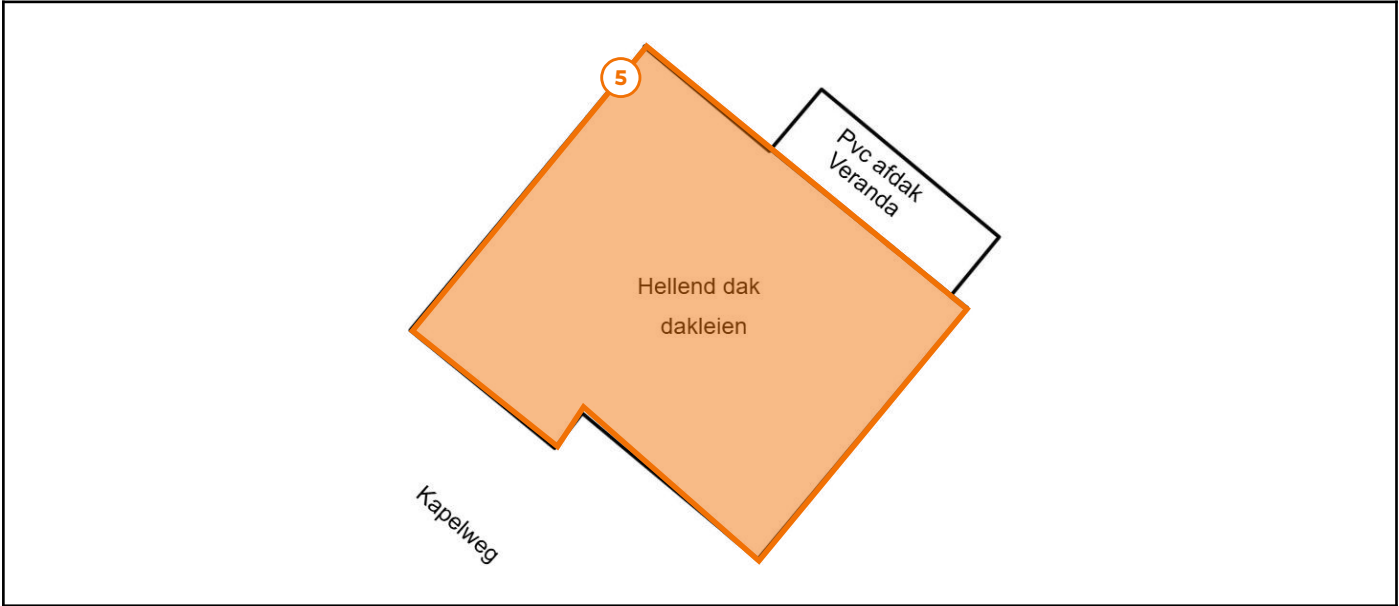
# Plan 1.1: Overzicht

| Beschrijving | Type | Actie |
|---|---|---|
| 5. Dak bestaande uit leien | Asbestmateriaal | Verwijderen |

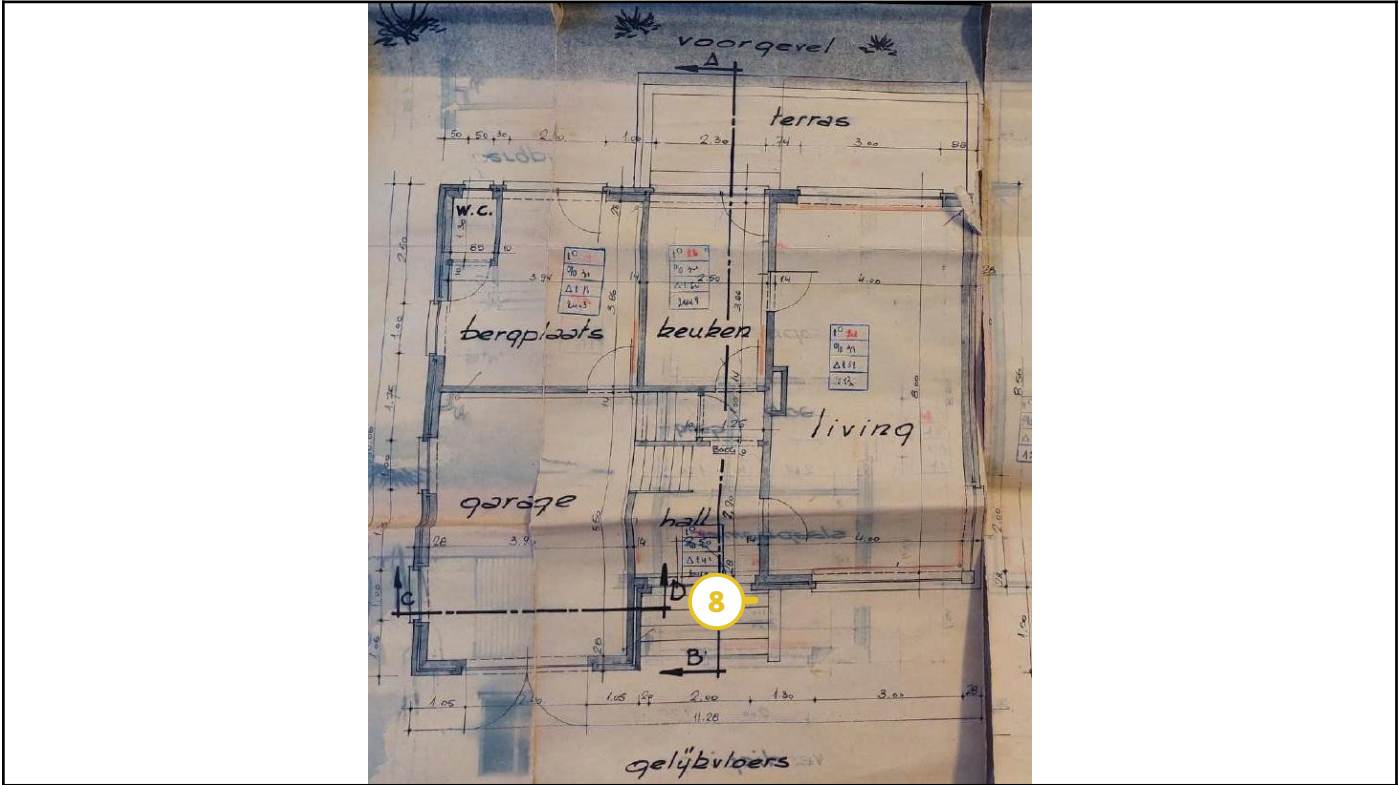
# Plan 1.3: Gelijkvloers

| Beschrijving | Type | Actie |
|---|---|---|
| 8. Glasal (visueel vastgesteld) | Asbestmateriaal | Zorgvuldig beheren |

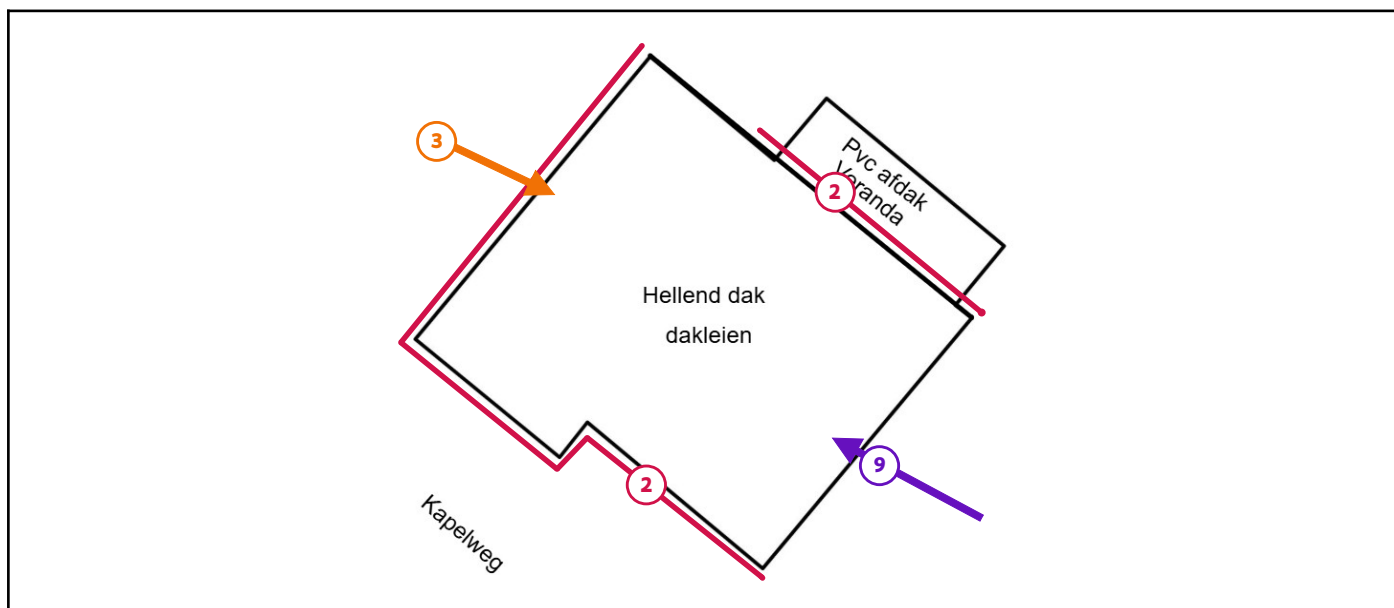
## Plan 1.6: Overzicht

| Beschrijving | Type | Actie |
|---|---|---|
| 9. Schouw | Beperking | - |

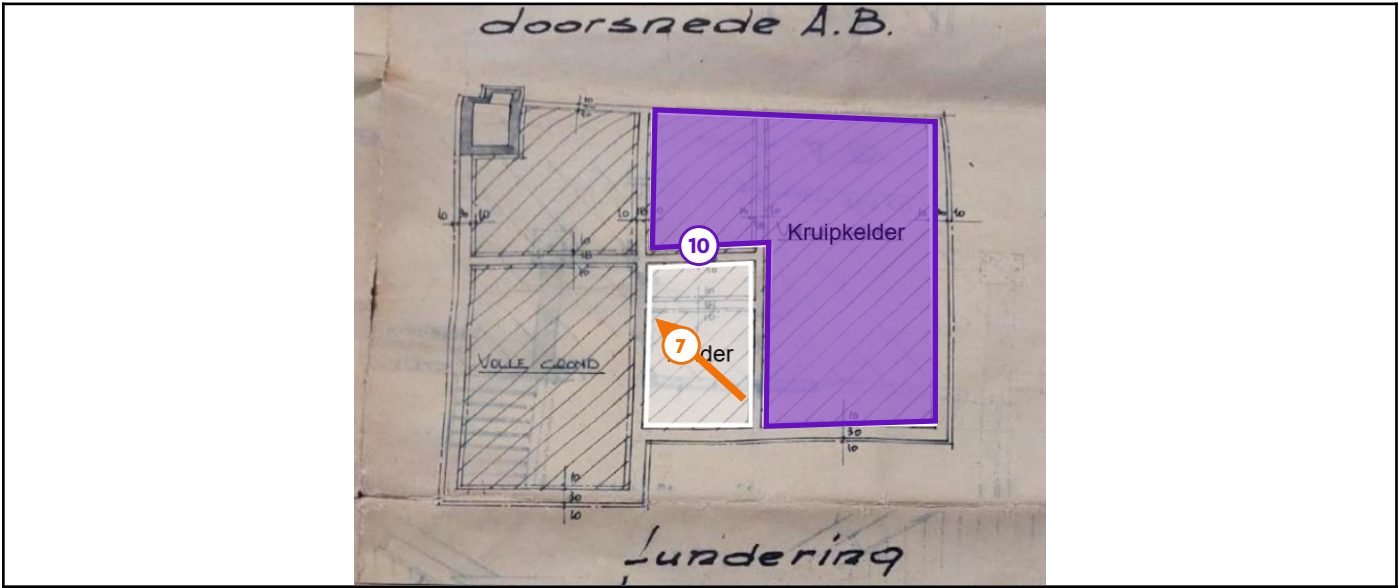
# Plan 1.7: Fundering - Kelder

| Beschrijving | Type | Actie |
|---|---|---|
| 10. Kruipkelder | Beperking | - |

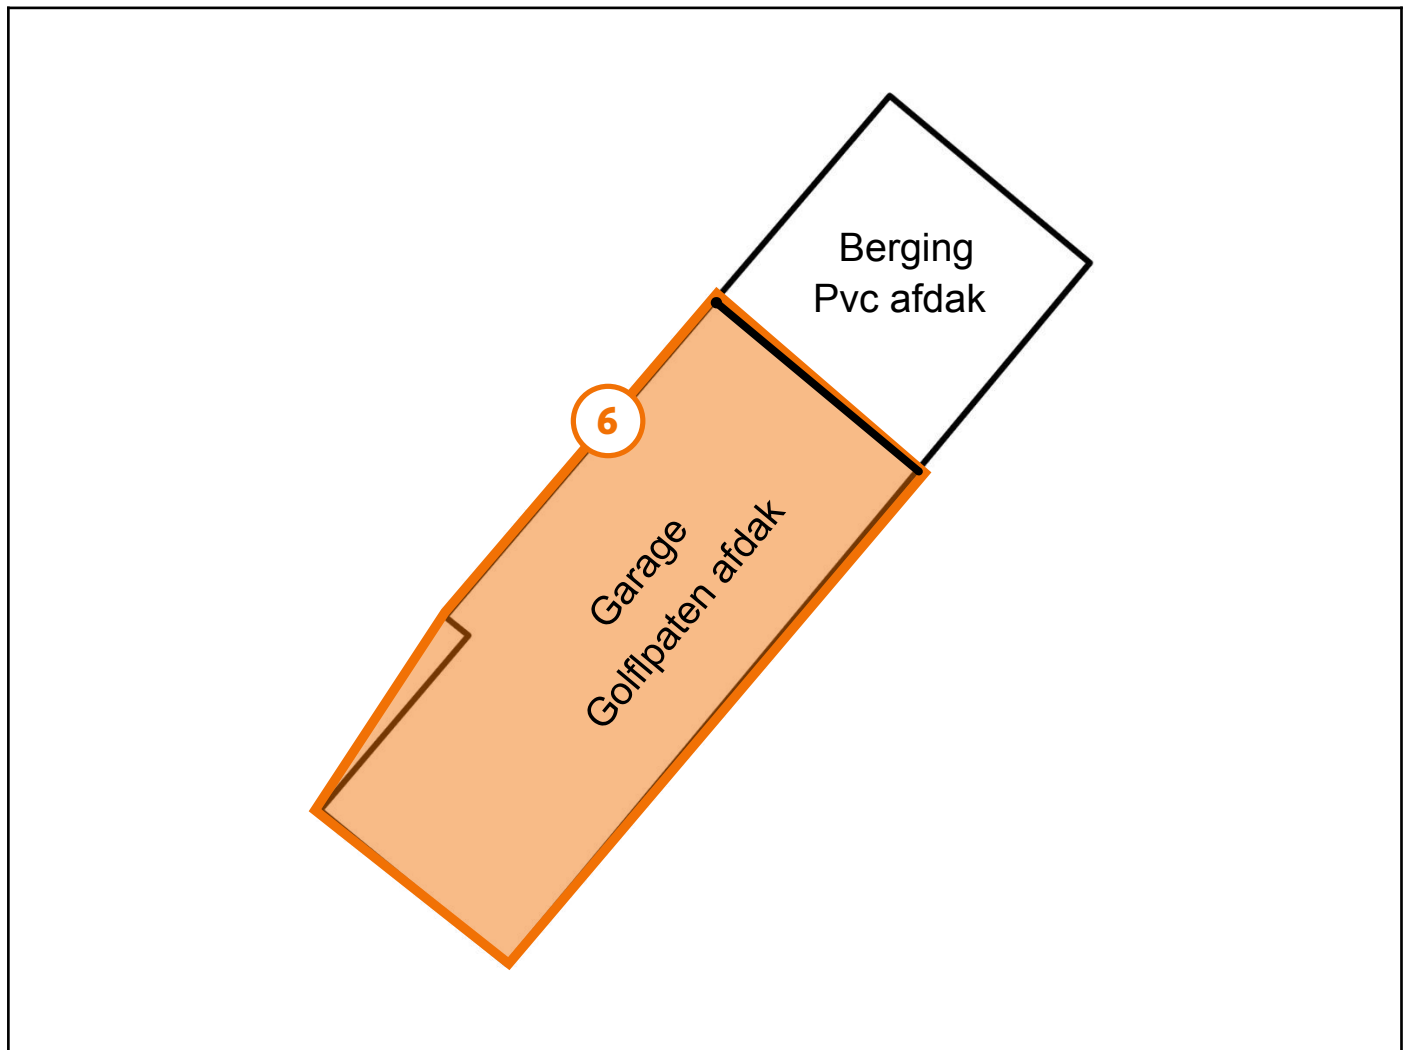
## Plan 2.1: Bijgebouw plan

| Beschrijving | Type | Actie |
|---|---|---|
| 6. Dak bestaande uit golfplaten | Asbestmateriaal | <a href="#">Verwijderen</a> |

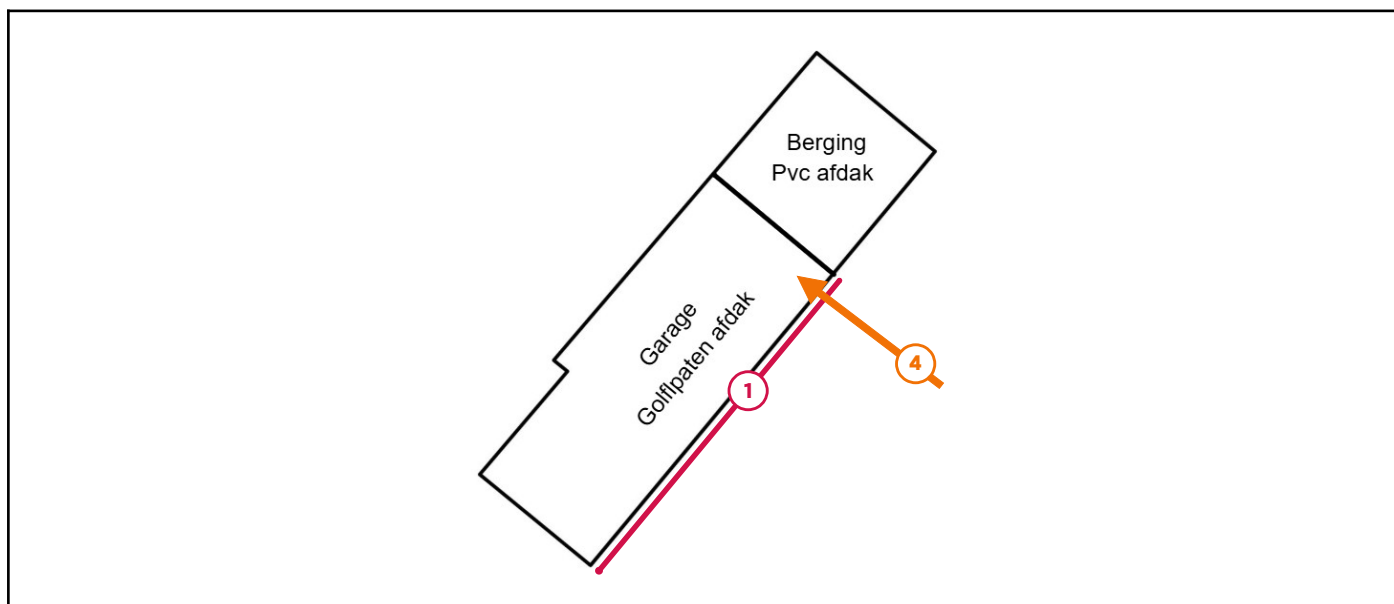
## Plan 2.2: Bijgebouw

| Beschrijving | Type | Actie |
|---|---|---|
| 4. Schouwbus | Asbestmateriaal | Verwijderen |

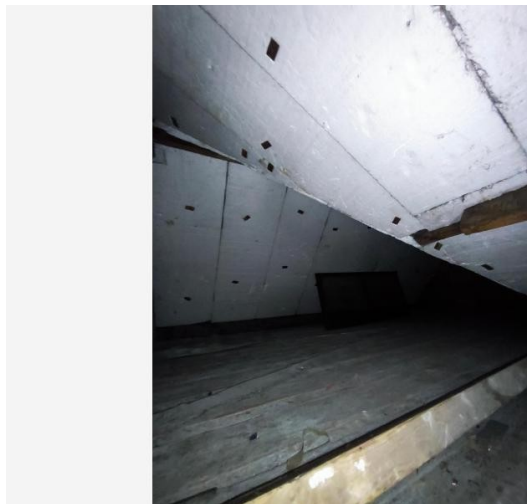
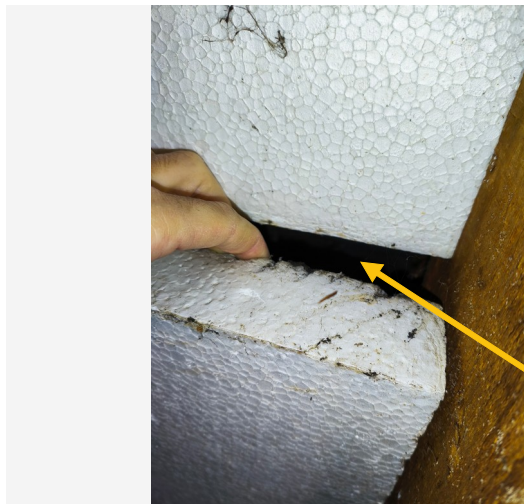
### Fiche 19: Onderdak (niet aanwezig)

| Beschrijving | Notitie | Terug te vinden op plannen |
|---|---|---|
| Fiche 19: Onderdak (niet aanwezig) | Er is geen te onderzoeken onderdak aanwezig op de inspectielocatie. | - |
