# Asbestinventarisatetest

Hollandstraat 97, 2223 Heist-op-den-Berg

Attestnummer : **20240403-000117.000**

Uitgegeven op : **03.04.2024**

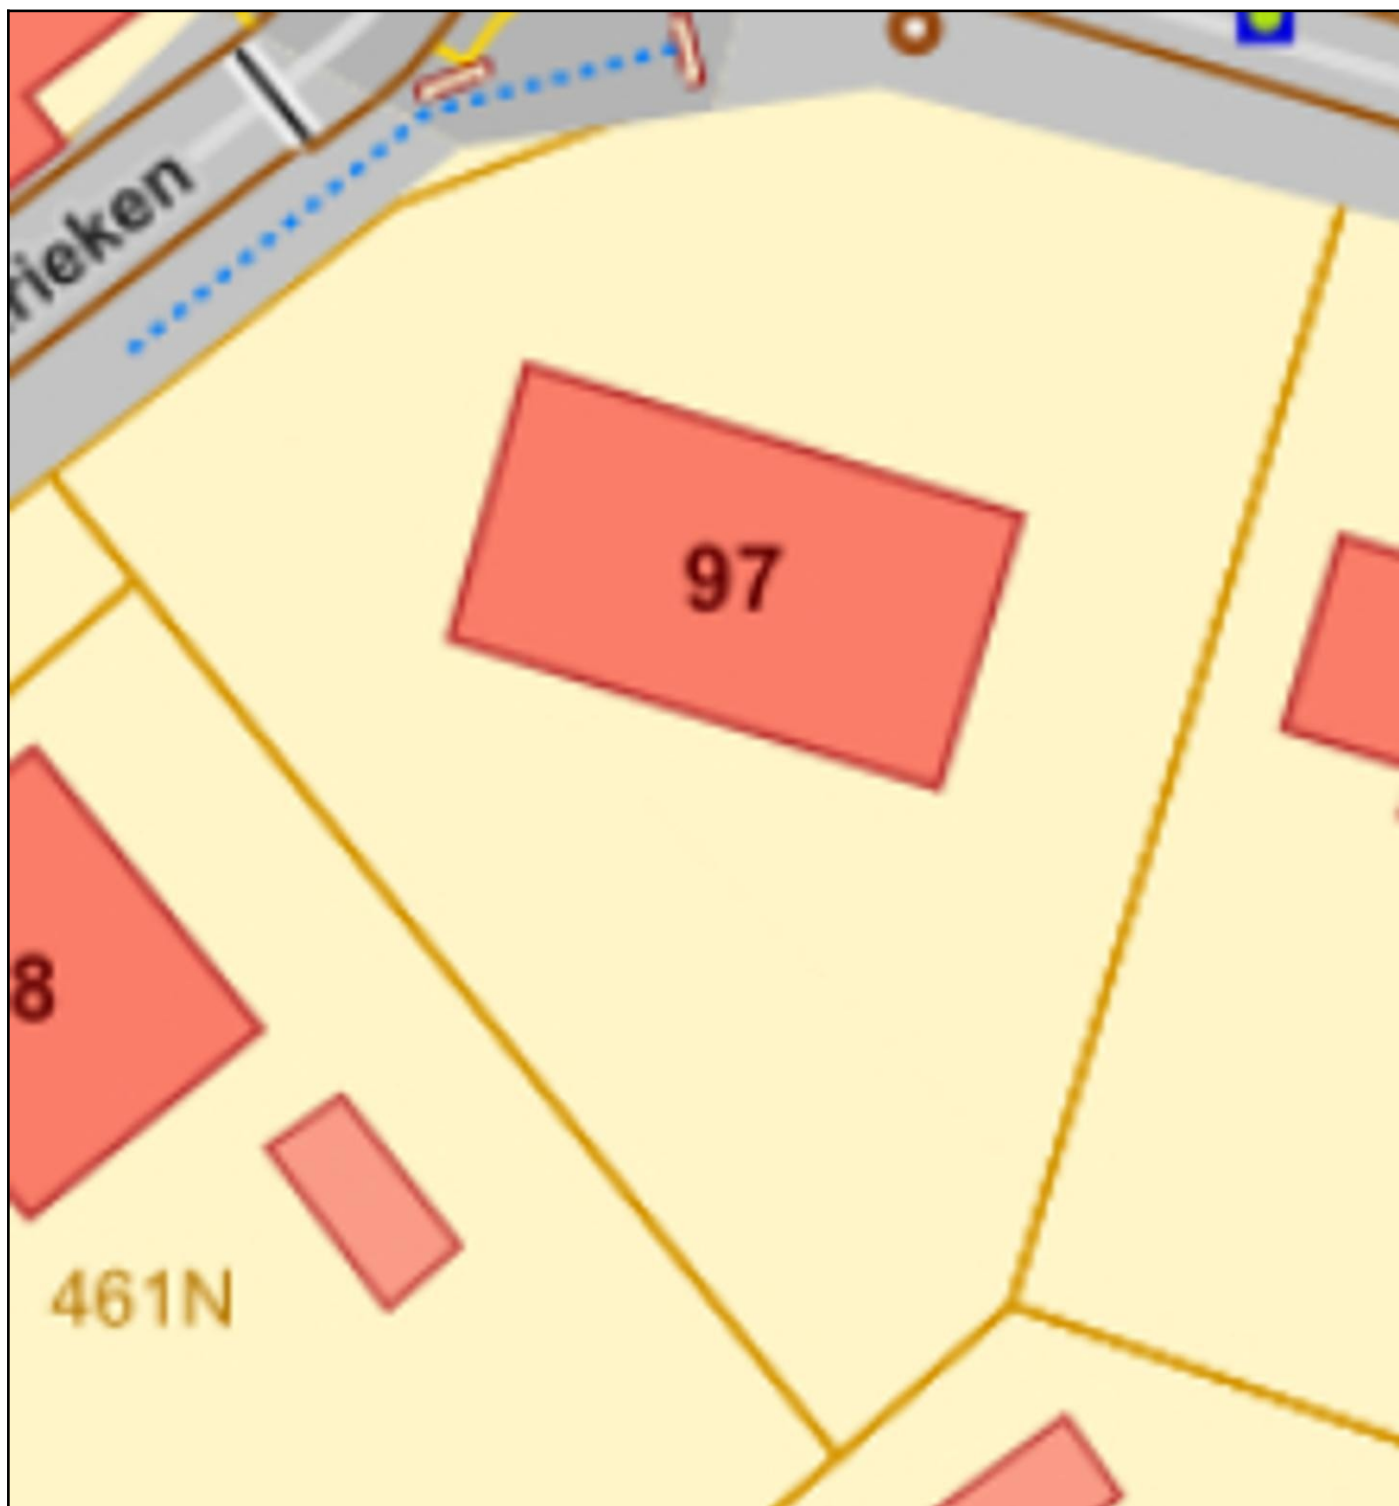
## Plan 2.1: Vaststellingen buiten de constructies

- 0 Asbestmaterialen
- 0 Roerende goederen
- 0 Puin, steenslag, (water)bodem
- 0 Geen asbest
