Asbestinventarisatetest

St.-Lambertusstraat 34, 3401 Landen

Attestnummer : 20250813-000089.000

Uitgegeven op : 13.08.2025

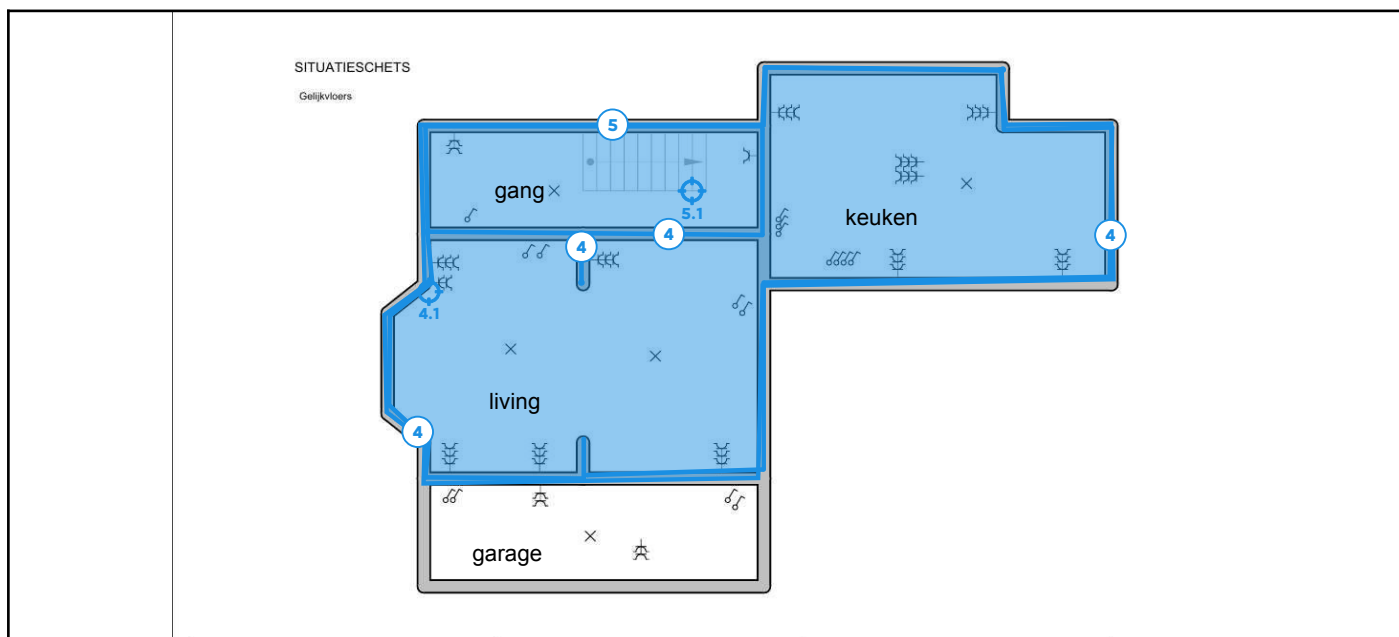
Plan 1.1: gelijkvloers

Beschrijving	Type	Actie
4. pleisterwerk binnenmuur	Geen asbest	-
4.1 Code: 1	Mengmonster	-
5. pleisterwerk plafond	Geen asbest	-
5.1 Code: 2	Mengmonster	-

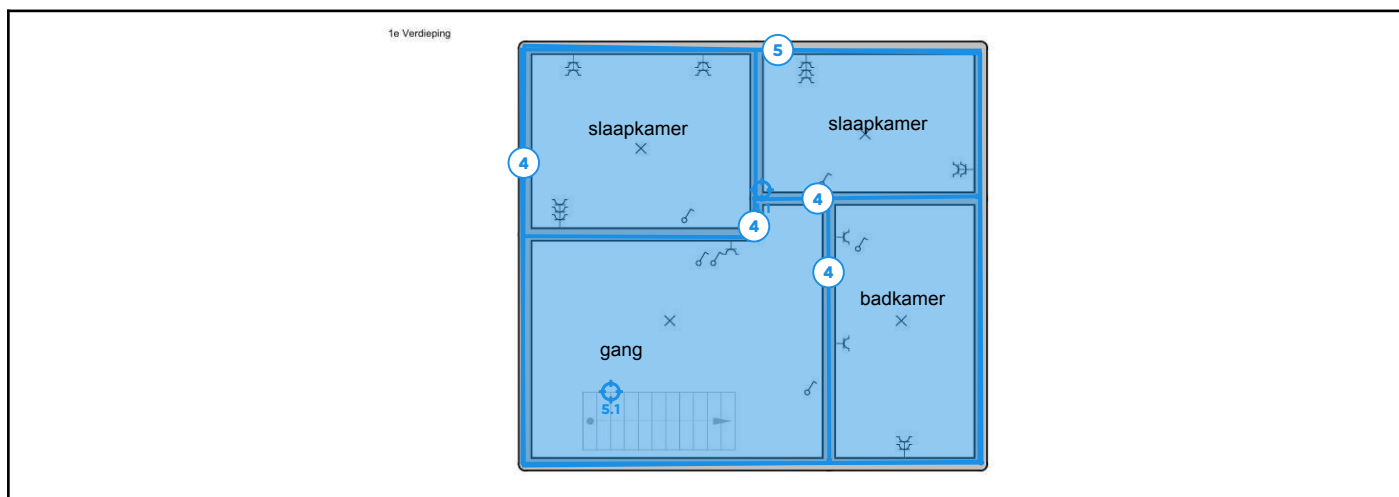
Plan 1.2: 1e verdiep

Beschrijving	Type	Actie
4. pleisterwerk binnenmuur	Geen asbest	-
4.1 Code: 1	Mengmonster	-
5. pleisterwerk plafond	Geen asbest	-
5.1 Code: 2	Mengmonster	-

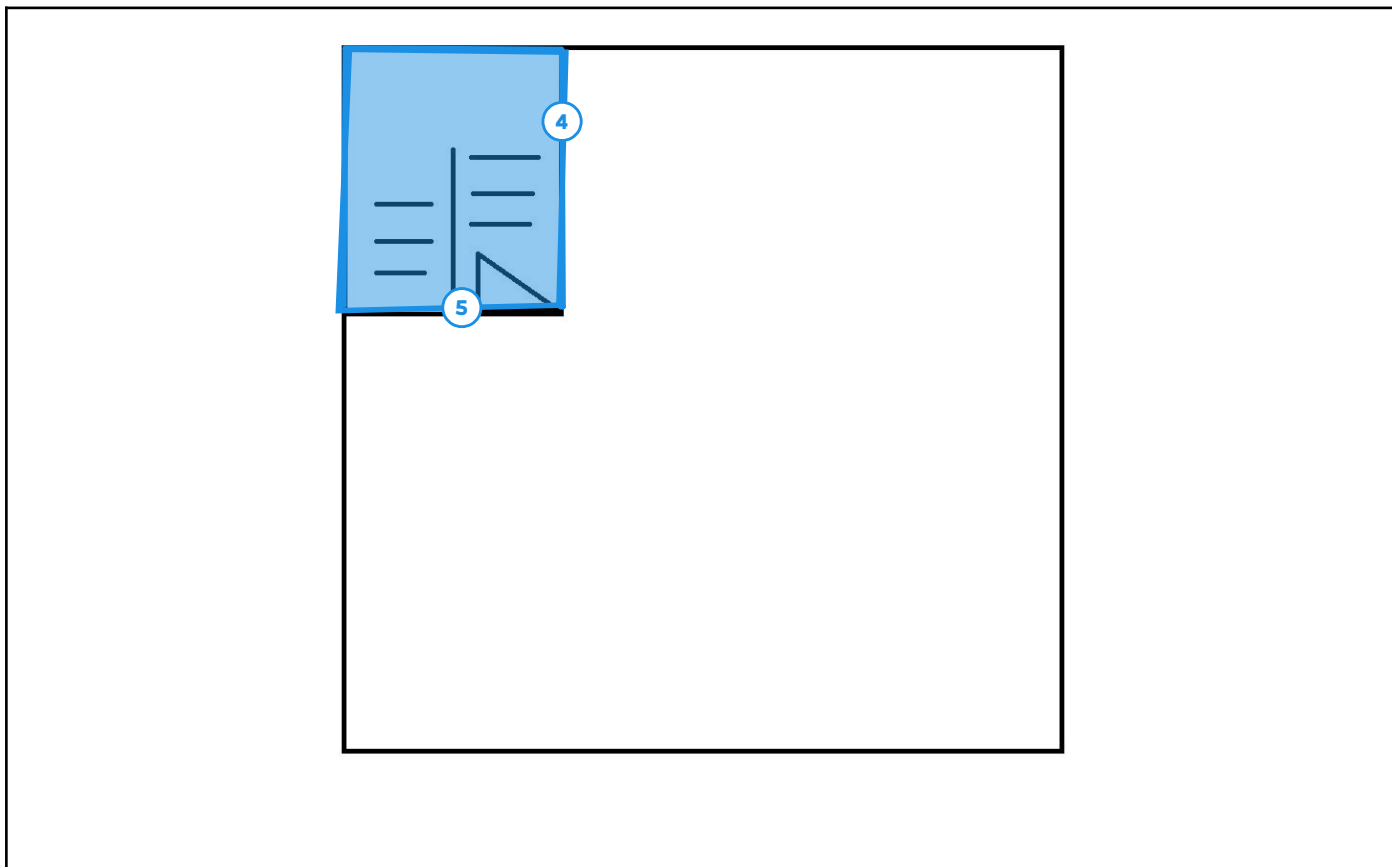
Plan 1.3: zolder

Beschrijving	Type	Actie
4. pleisterwerk binnenmuur	Geen asbest	-
5. pleisterwerk plafond	Geen asbest	-
