# Asbestinventarisat attest

L. Kriegelstraat 22, 3040 Huldenberg

Attestnummer : 20251030-000368.000

Uitgegeven op : 30.10.2025

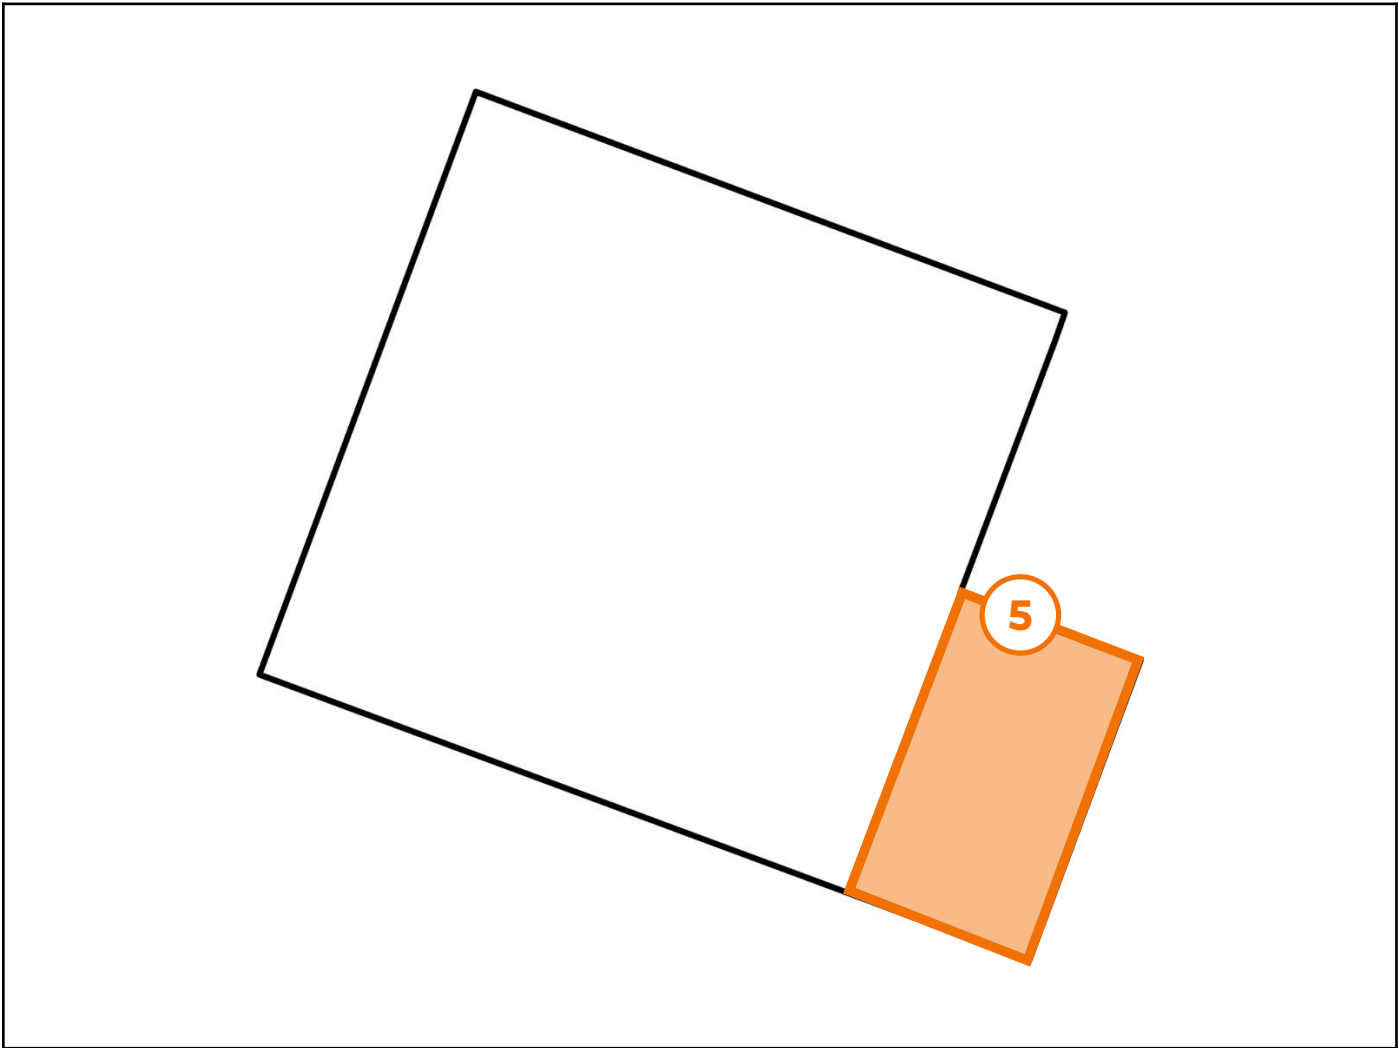
# Plan 1.6: dakplan

| Beschrijving | Type | Actie |
|---|---|---|
| 5. Roofing plat dak | Asbestmateriaal | Verwijderen |

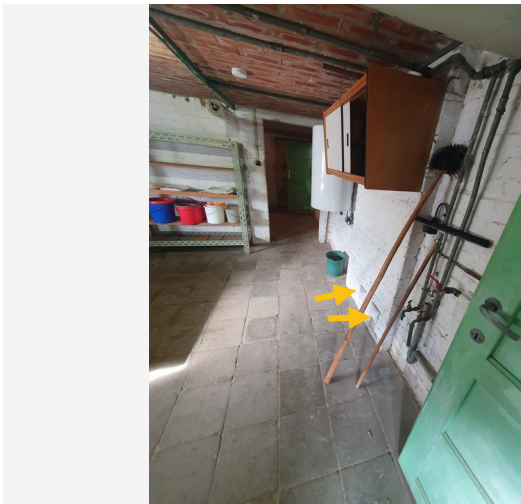
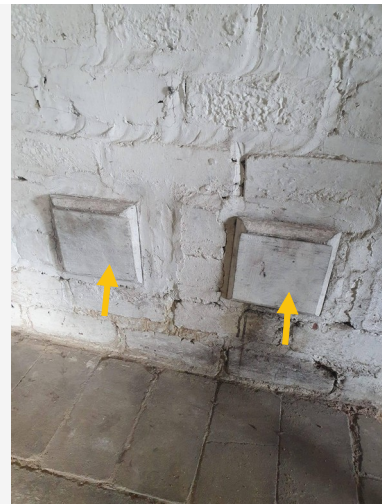
Overzichtsfoto

| Opmerking | Aangegeven hoeveelheden en gewichten berusten louter op een grove inschatting en kunnen niet gebruikt worden in het kader van een meetstaat voor werken. |
