# Asbestinventarisatattest

Gentsesteenweg 112, 9420 Erpe-Mere

Attestnummer : 20251101-000699.000

Uitgegeven op : 01.11.2025

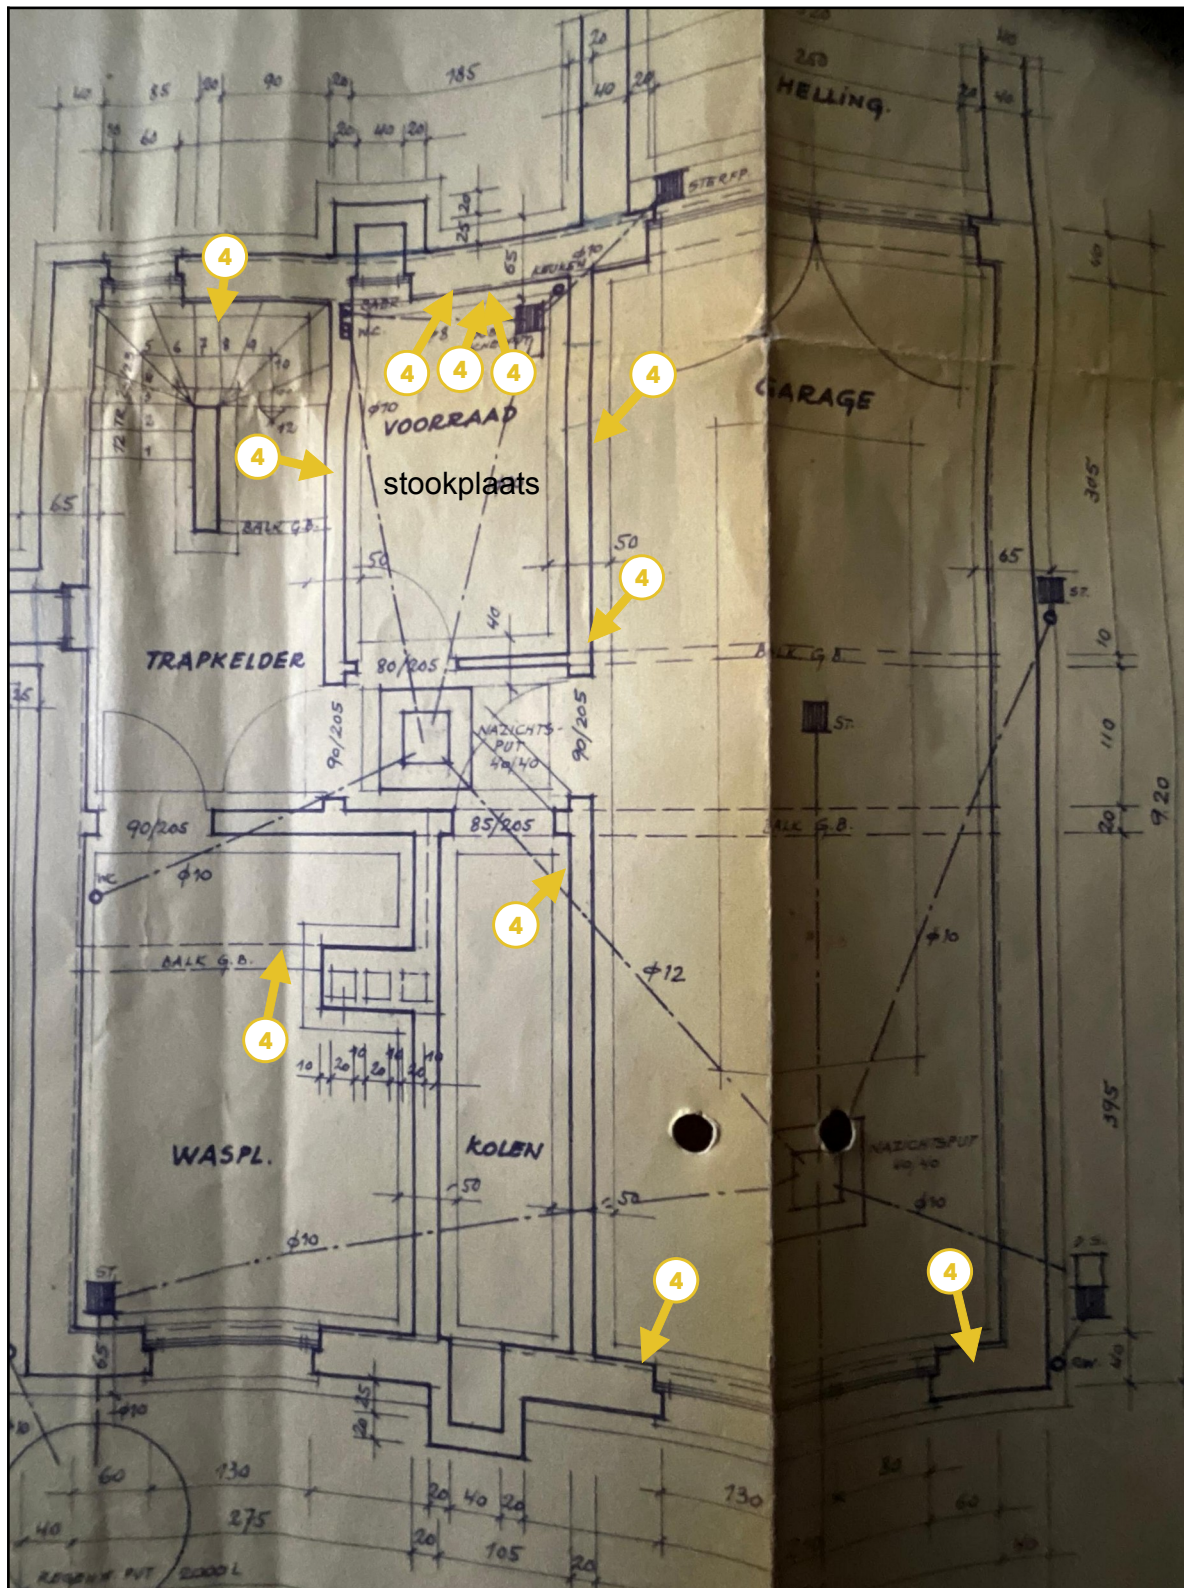
## Plan 1.3: kelder

| 4. bakeliet stopcontacten, lichtarmaturen en/of schakelaars | Asbestmateriaal | Zorgvuldig beheren |

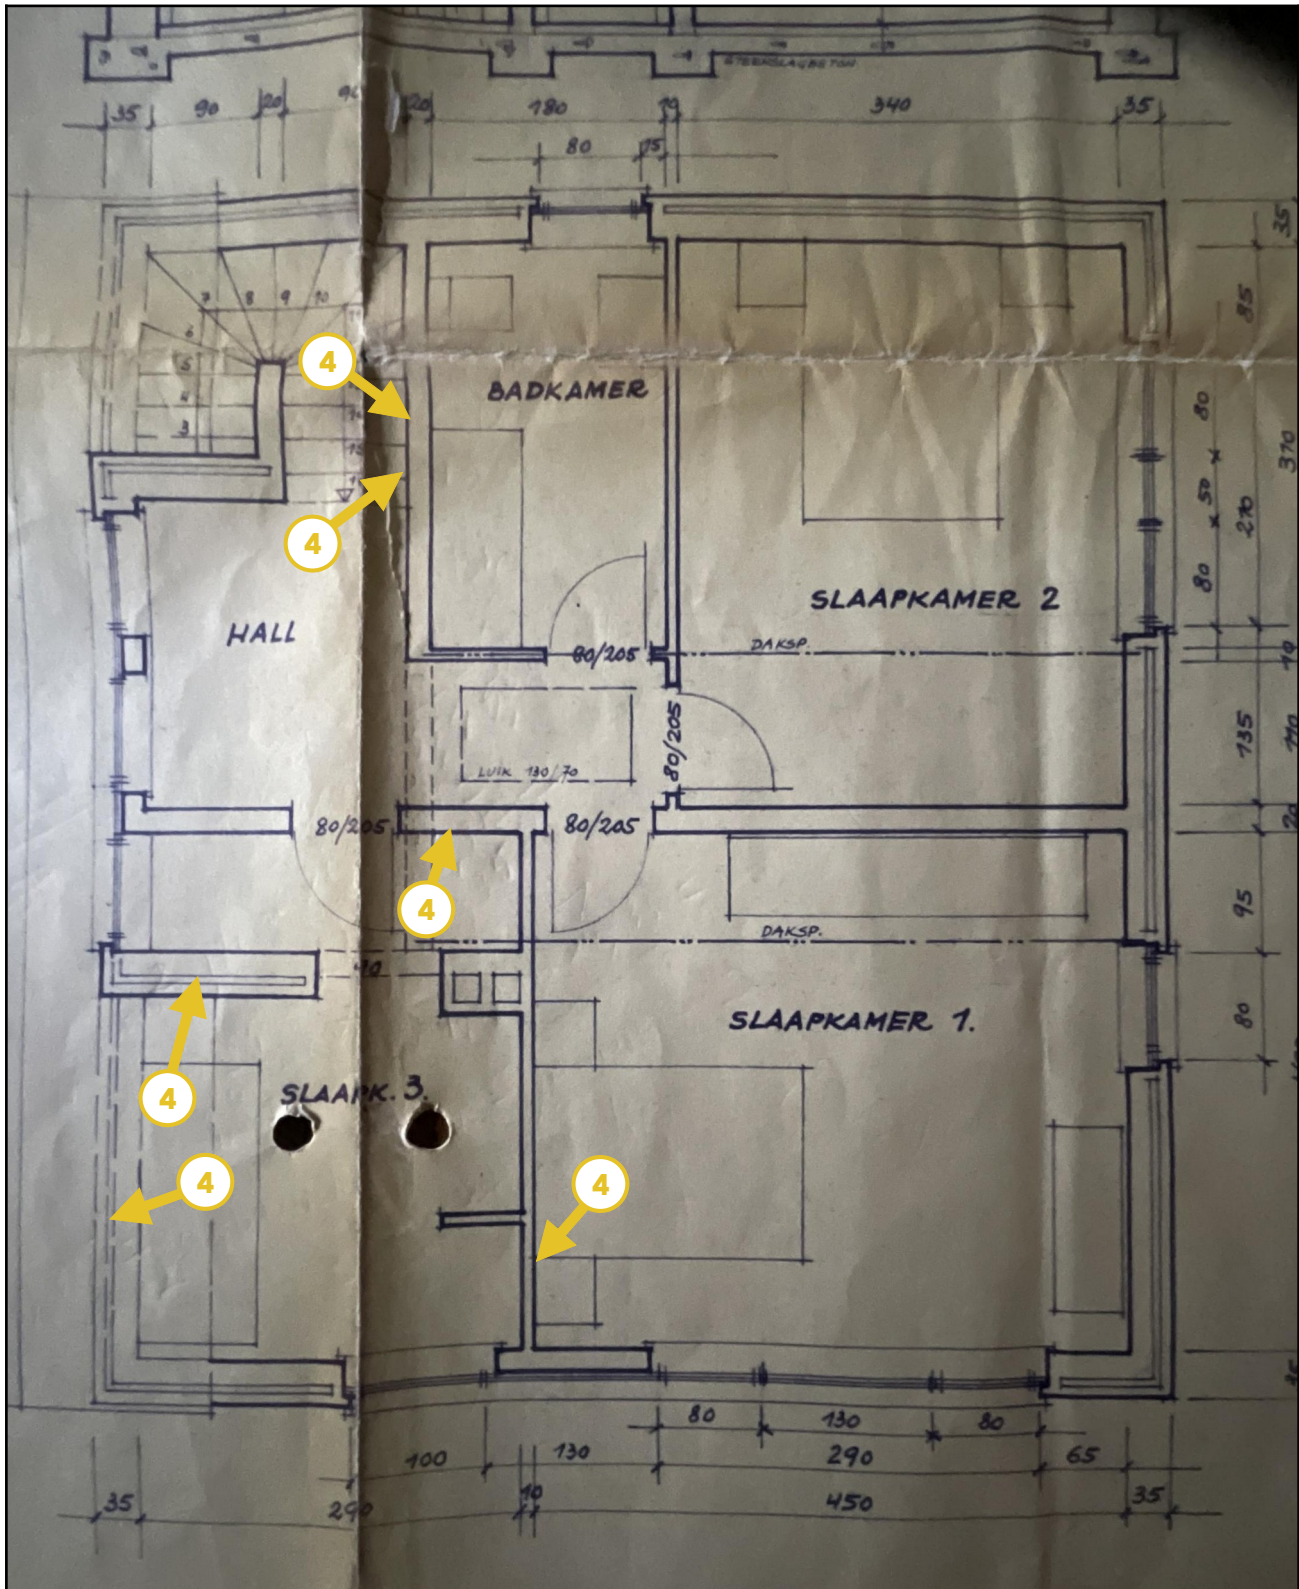
## Plan 1.10: verdiep

| 4. bakeliet stopcontacten, lichtarmaturen en/of schakelaars | Asbestmateriaal | Zorgvuldig beheren |

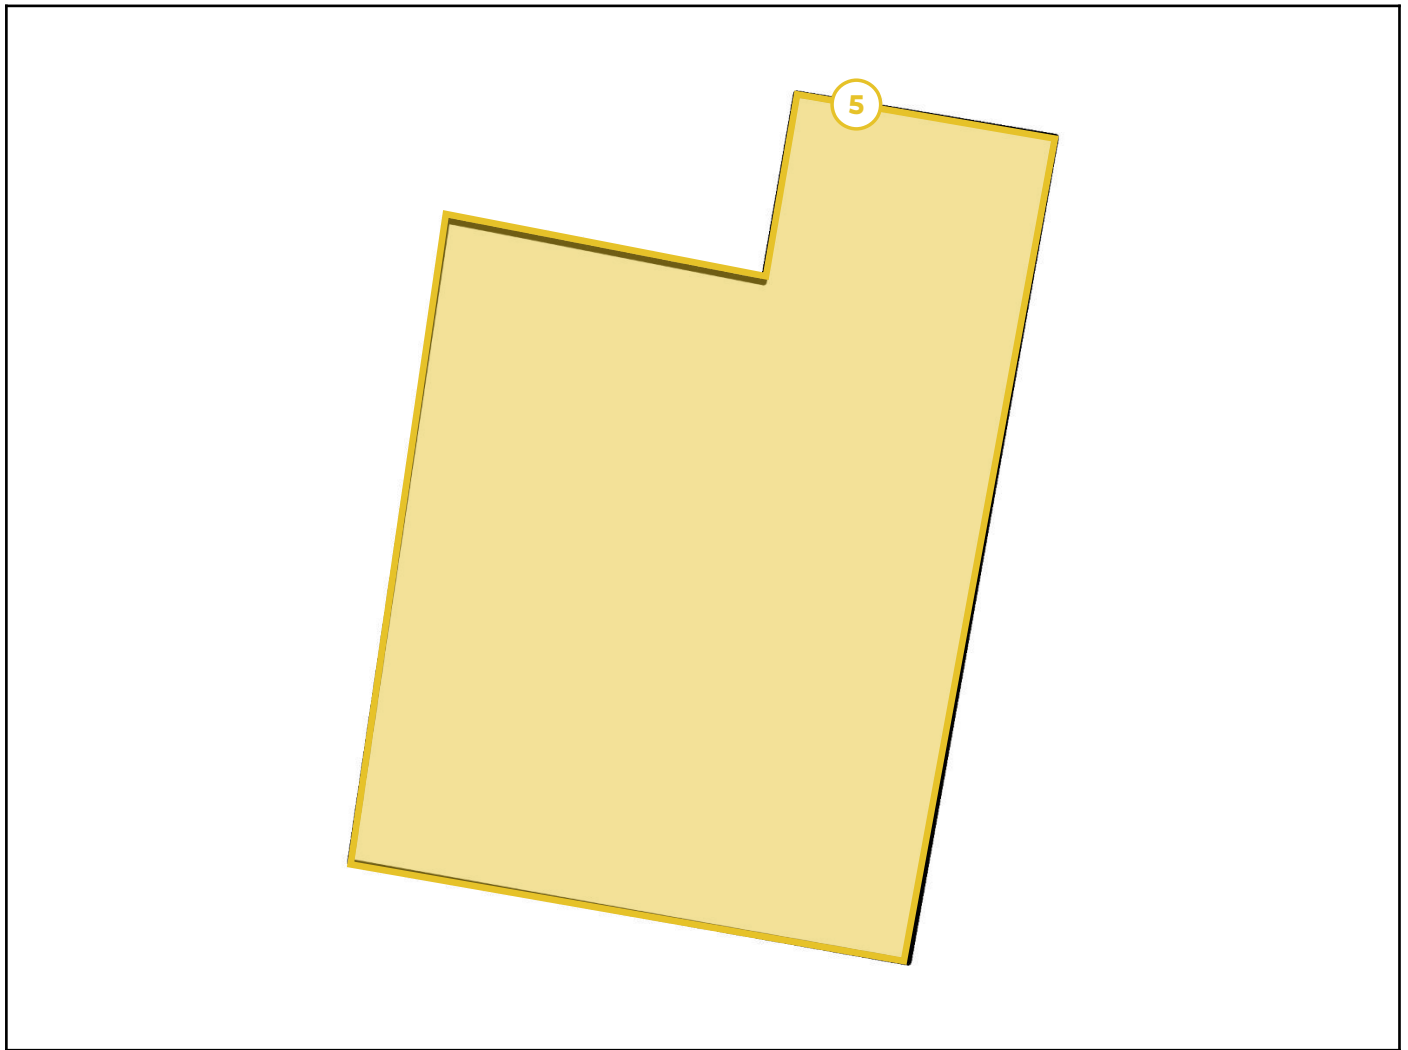
## Plan 1.15: onderdak

| Beschrijving | Type | Actie |
|---|---|---|
| 5. menuiserie onderdakplaten | Asbestmateriaal | Zorgvuldig beheren |

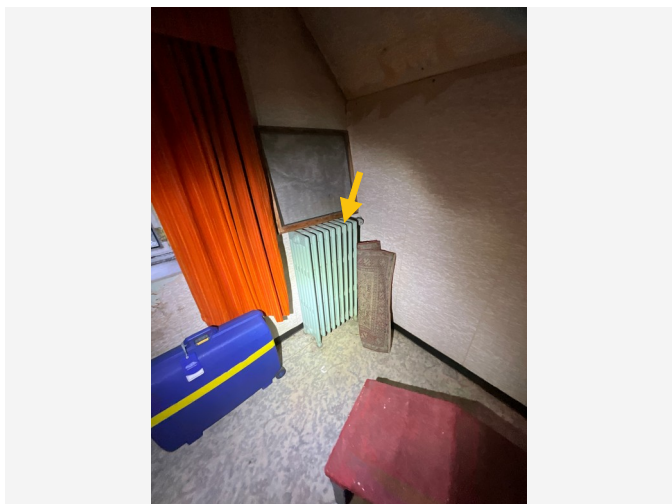
Vrije foto

kolomradiatoren kunnen asbesthoudende pakkingen bevatten tussen de kolommen  
gezien deze diep verscholen zitten zijn deze niet waarneembaar en blijft de aanwezigheid er van onduidelijk  
bij verwijdering radiatoren deze best in zijn geheel afvoeren zonder beschadiging  
aanwezig in kelder - 1st en op zolder - 1st

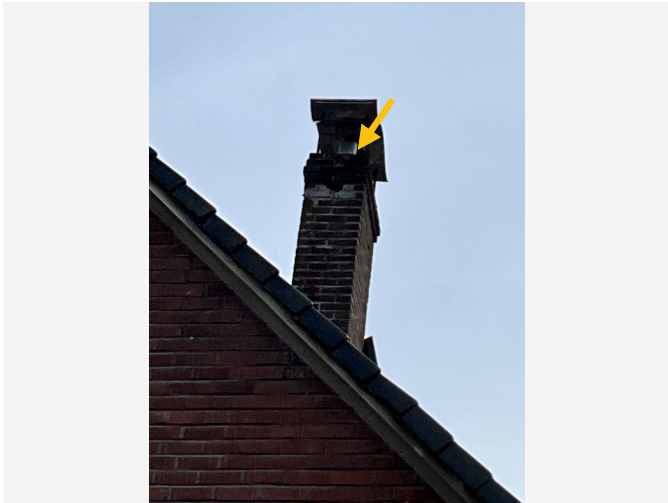
Vrije foto

vanop de begane grond was het rookgaskanaal niet waarneembaar en kon niet uitgesloten worden of dit al dan niet een asbestcement rookgaskanaal betreft

in de schouw kunnen zich ook nog asbesthoudende toepassingen bevinden
