# Asbestinventarisat attest

Steenweg Asse 39, 1540 Pajottegem

Attestnummer : 20250927-000110.000

**Niet-asbestveilig**

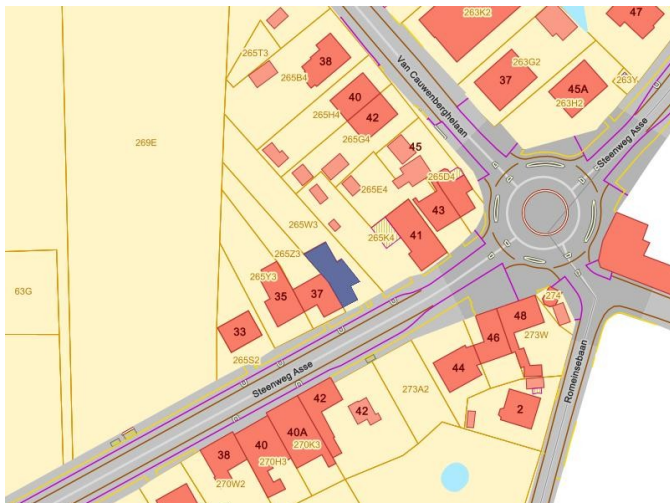
# Zone 1: Hoofdgebouw

**3 Asbestmaterialen**

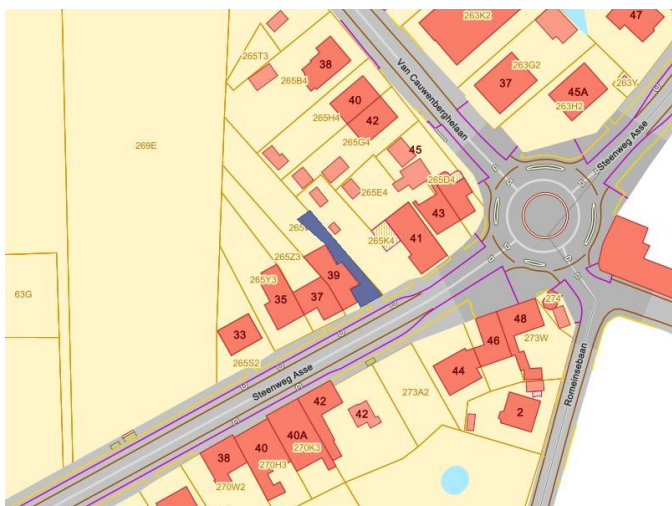
## Zone 2: Constructie

- 0 Asbestmaterialen
- 0 Beperkingen
- 0 Uitsluitingen
- 0 Roerende goederen
- 0 Puin, steenslag, (water)bodem
- 0 Adviezen
- 0 Geen asbest
