# Asbestinventarisatetest

Kasteelstraat 23, 9406 Ninove

Attestnummer : **20251024-000100.000**

**Asbestveilig** (maar mogelijk niet asbestvrij)

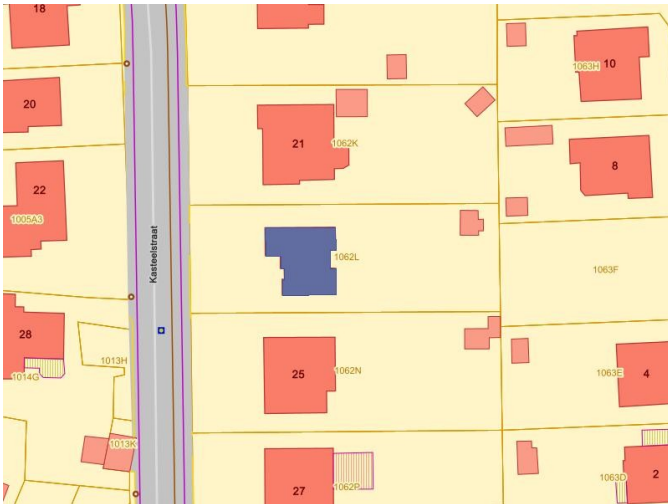
## Zone 1: Hoofdgebouw

- 0 Asbestmaterialen
- 1 **Beperking**
- 0 Uitsluitingen
- 0 Roerende goederen
- 0 Puin, steenslag, (water)bodem
- 5 **Adviezen**
- 3 **Geen asbest**

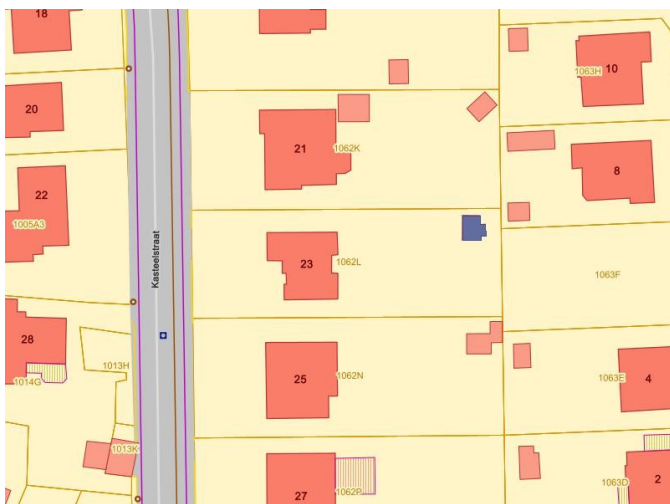
## Zone 2: Bijgebouw

- 0 Asbestmaterialen
- 0 Beperkingen
- 0 Uitsluitingen
- 0 Roerende goederen
- 0 Puin, steenslag, (water)bodem
- 0 Adviezen
- 1 Geen asbest**

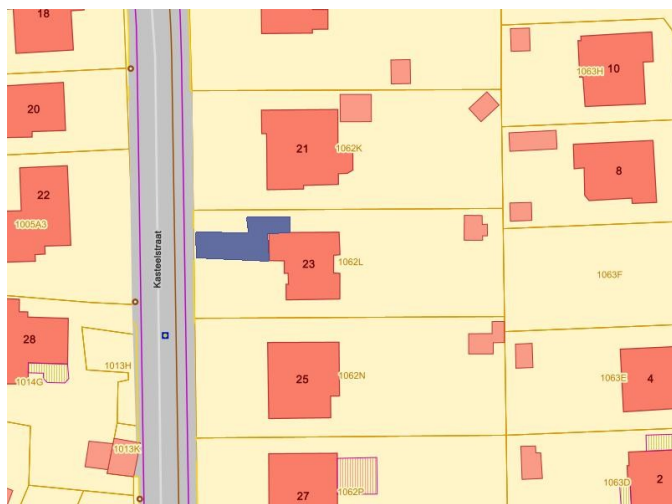
## Zone 3: Constructie

- 0 Asbestmaterialen
- 0 Beperkingen
- 0 Uitsluitingen
- 0 Roerende goederen
- 0 Puin, steenslag, (water)bodem
- 0 Adviezen
- 0 Geen asbest

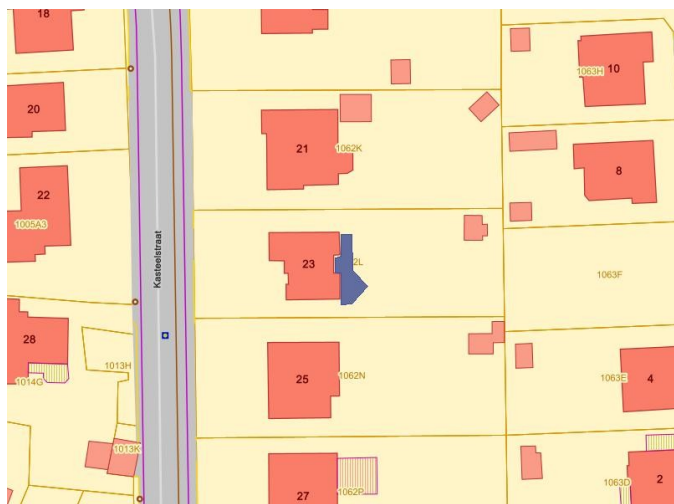
## Zone 4: Constructie

- 0 Asbestmaterialen
- 0 Beperkingen
- 0 Uitsluitingen
- 0 Roerende goederen
- 0 Puin, steenslag, (water)bodem
- 0 Adviezen
- 0 Geen asbest
