# Asbestinventarisatattest

Provincieweg 201, 9550 Herzele

Attestnummer : 20251128-000181.000

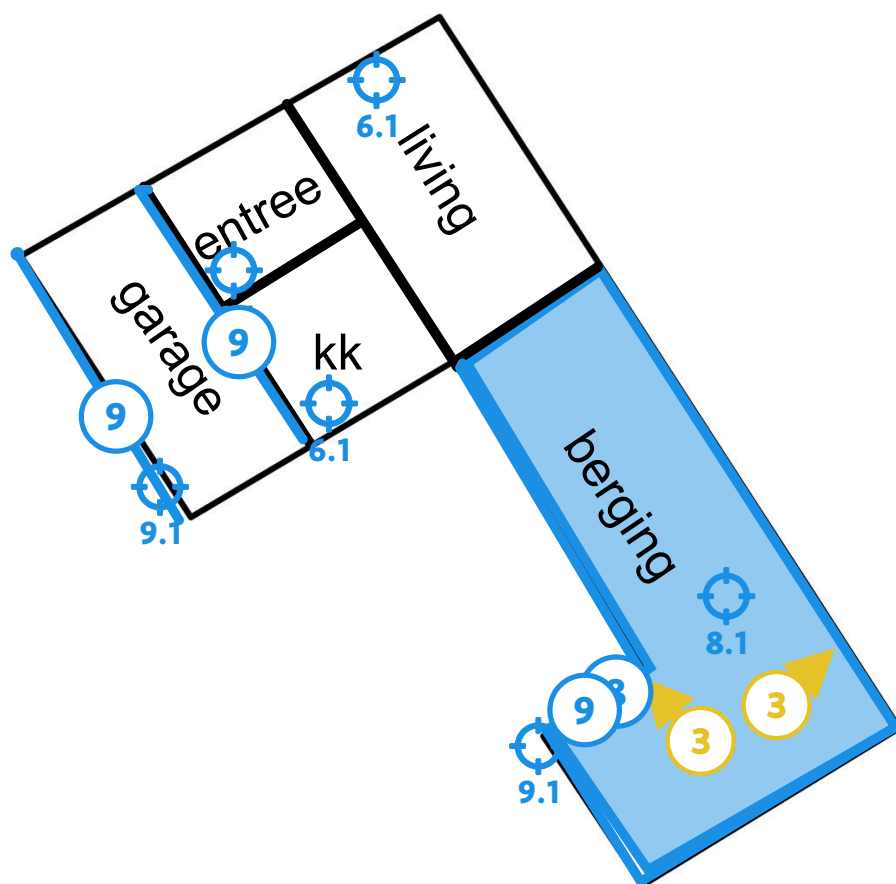
## Plan 1.1: Hoofdgebouw plan gvl

alle gepleisterde wanden  
plafonds in lambrisering en gyproc

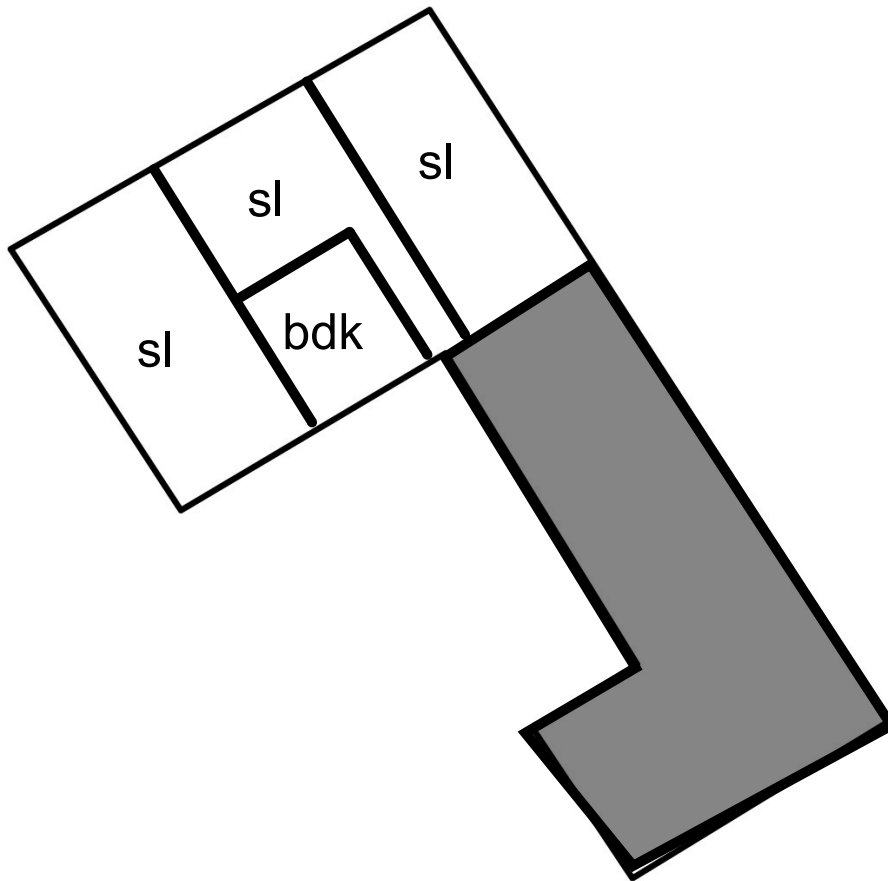
## Plan 1.3: Hoofdgebouw plan 2e

muren en plafonds in gyproc

| Beschrijving | Type | Actie |
|---|---|---|
| 5. Plafond type: Plaatmateriaal | Advies | - |

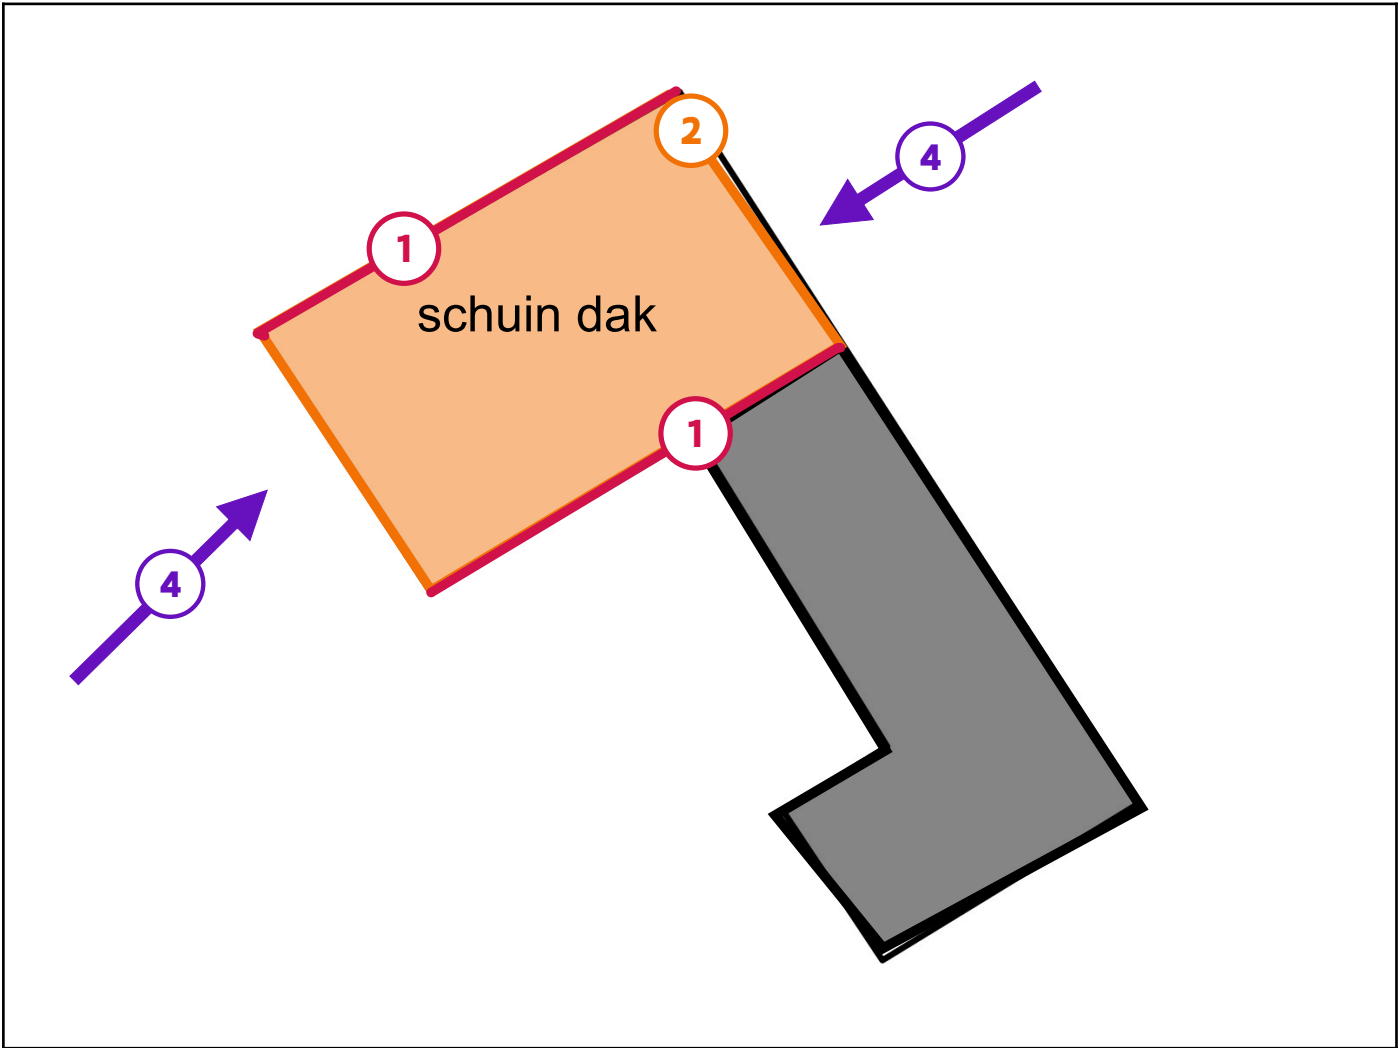
# Plan 1.4: Hoofdgebouw plan dak

| Beschrijving | Type | Actie |
|---|---|---|
| 4. Binnenkant schouw | Beperking | - |

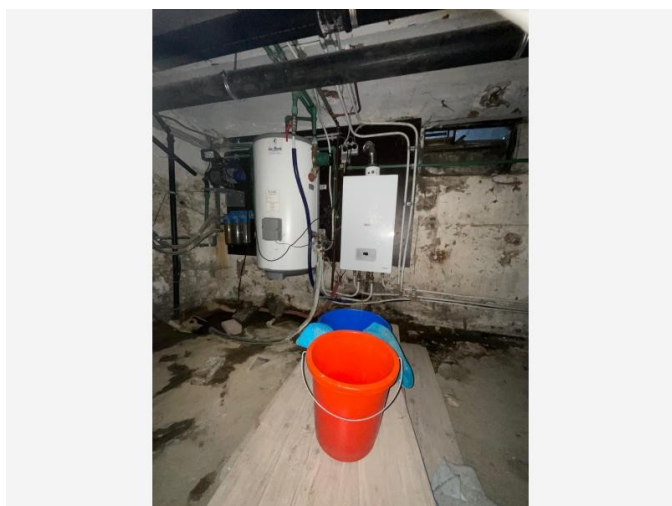
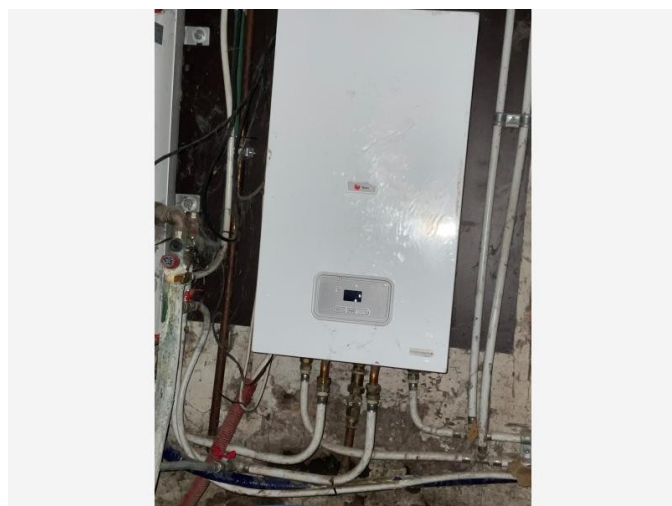
### Fiche 10: Ketel van na 2001

| Beschrijving | Type | Actie |
|---|---|---|
| 10. Ketel van na 2001 | Overige ruimte of materiaal | - |

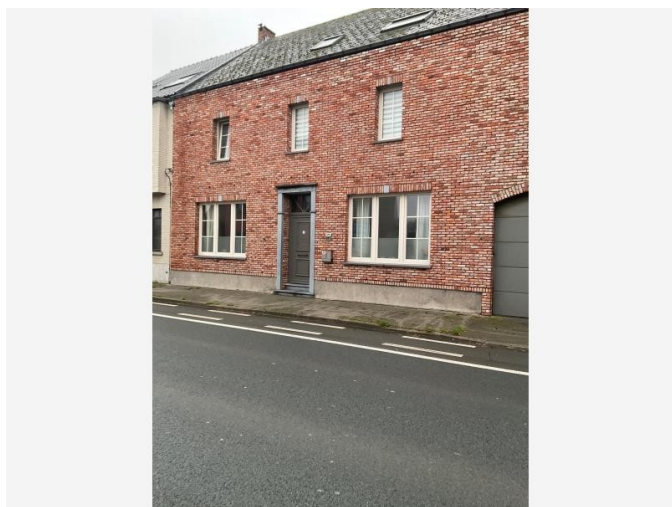
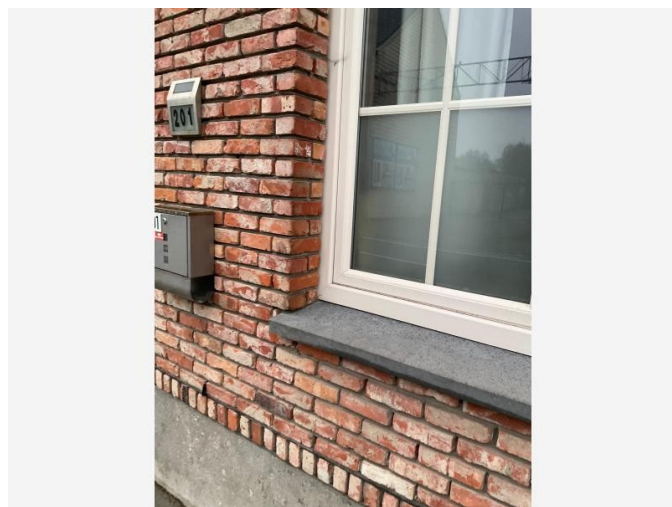
### Fiche 11: mastiek type: siliconen

| Beschrijving | Notitie | Terug te vinden op plannen |
|---|---|---|
| Fiche 11: mastiek type: siliconen | - | - |
