# Asbestinventarisatattest

Steenweg 184, 9473 Denderleeuw

Attestnummer : 20251128-000185.000

**Niet-asbestveilig**

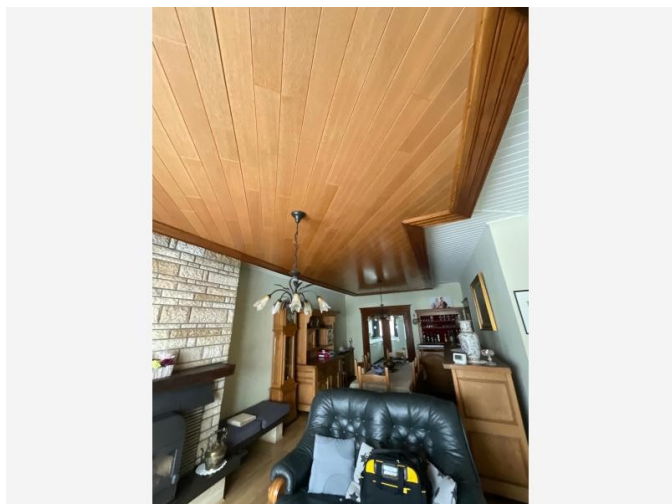
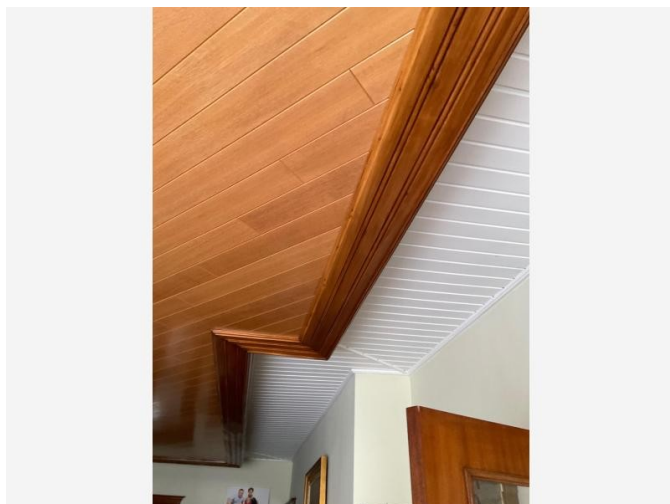
| Basis voor advies | De asbestdeskundige beoordeelt het materiaal als niet-asbestverdacht. |

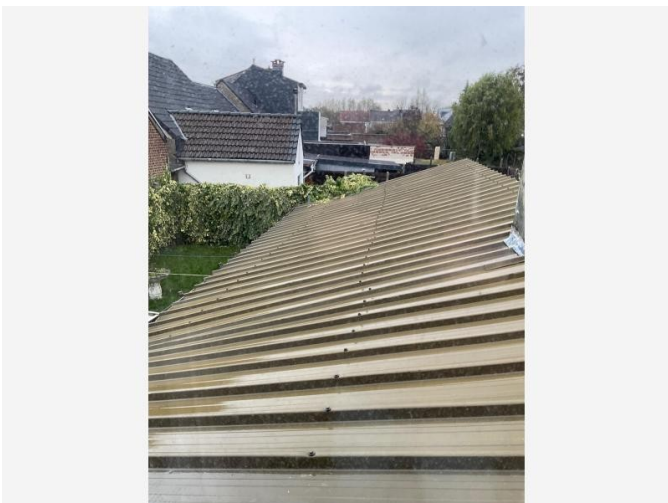
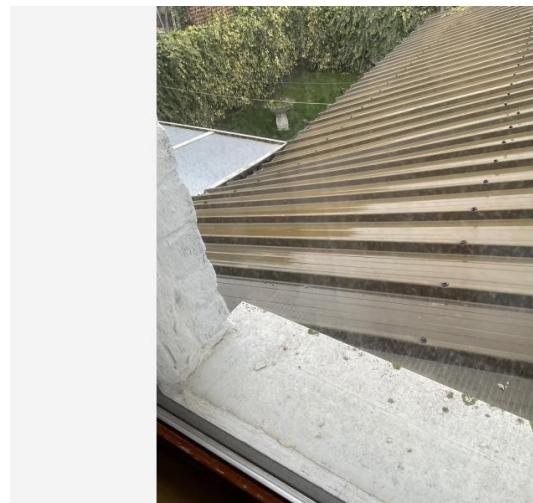
## Fiche 15: Dak type: metaal

| Beschrijving | Notitie | Terug te vinden op plannen |
|---|---|---|
| Fiche 15: Dak type: metaal | Dit dak type is niet asbest verdacht. | Plan 1.2: Hoofdgebouw plan 1e<br>Plan 1.3: Hoofdgebouw plan dak<br>Plan 4.2: Tuinhuis plan dak |
