# Asbestinventarisatattest

Vrekemstraat 61, 9910 Aalter

Attestnummer : 20251001-000367.000

**Niet-asbestveilig**

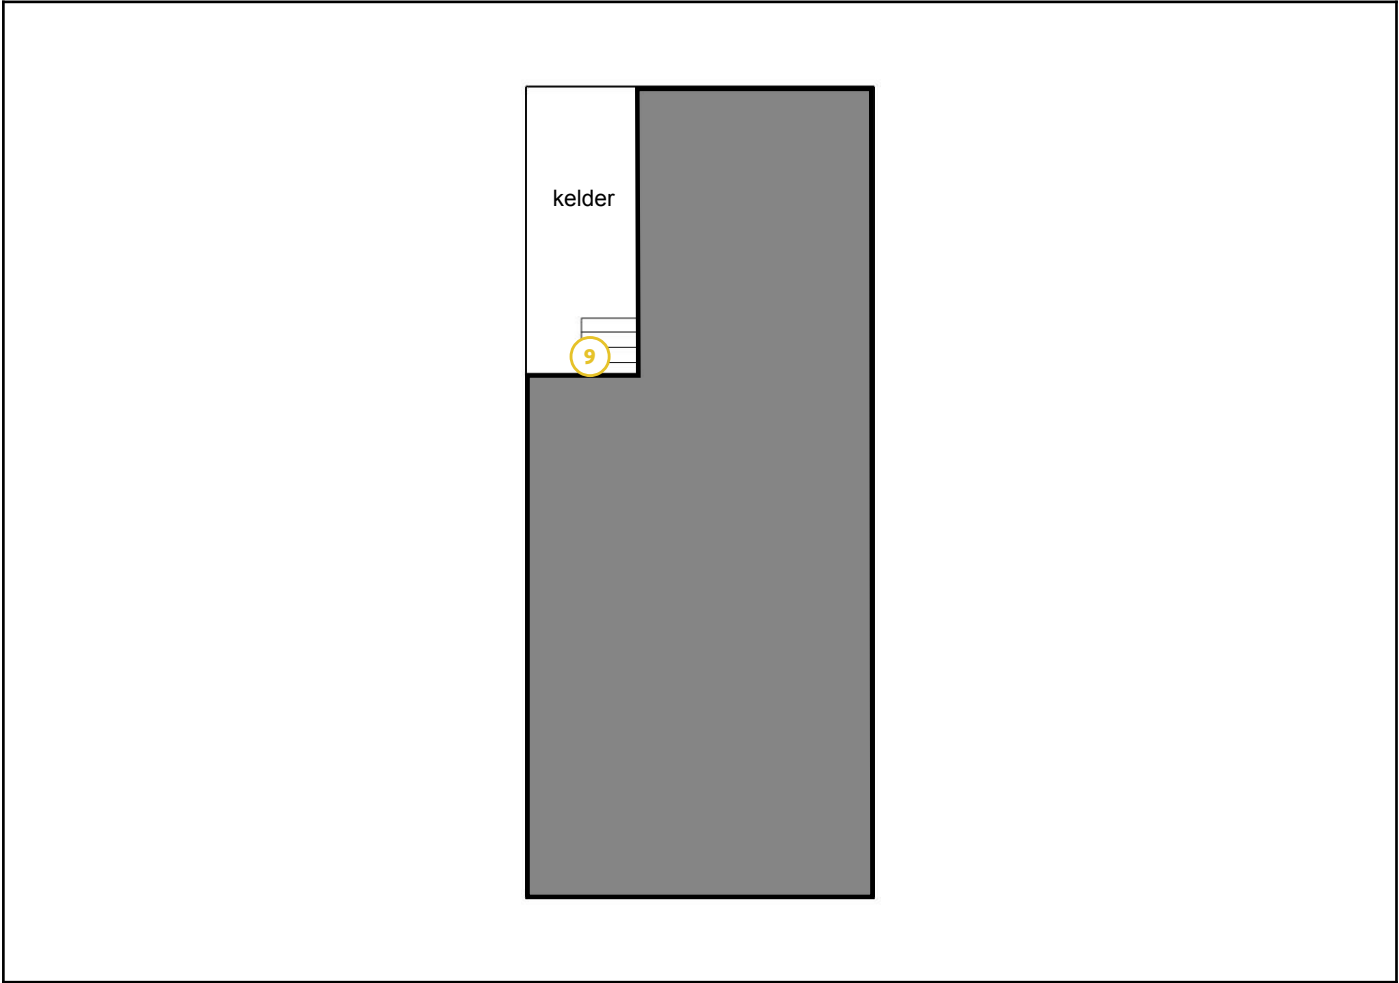
# Plan 1.2: Verdiep -1

| Beschrijving | Type | Actie |
|---|---|---|
| 9. BAKELIET | Asbestmateriaal | Zorgvuldig beheren |

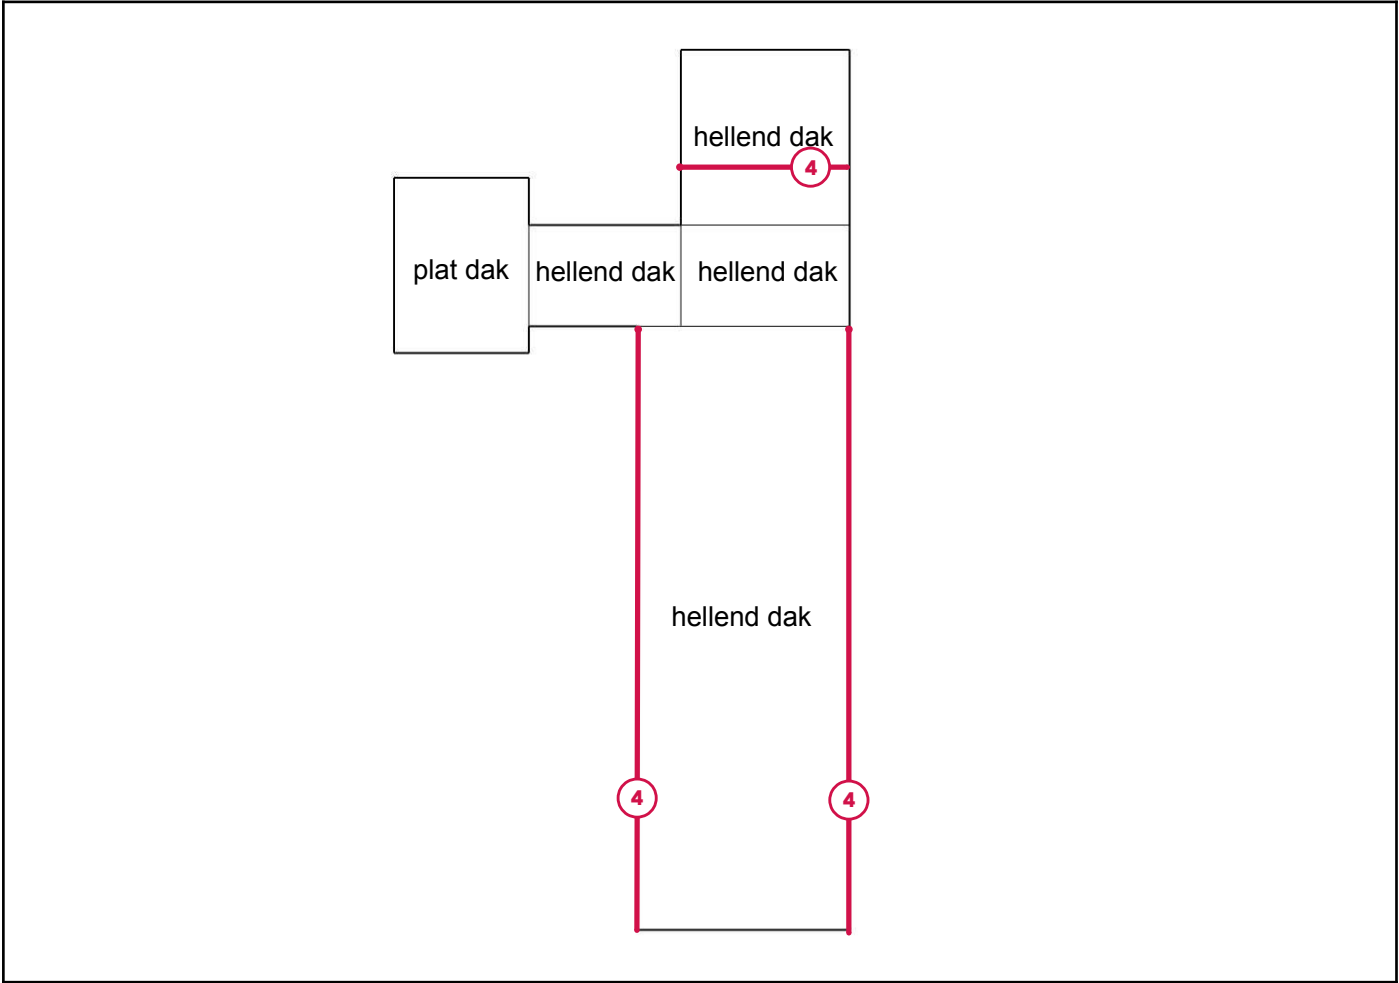
# Plan 1.15: Dakenplan

| Beschrijving | Type | Actie |
|---|---|---|
| 4. SLIB | Asbestmateriaal | Dringend verwijderen |

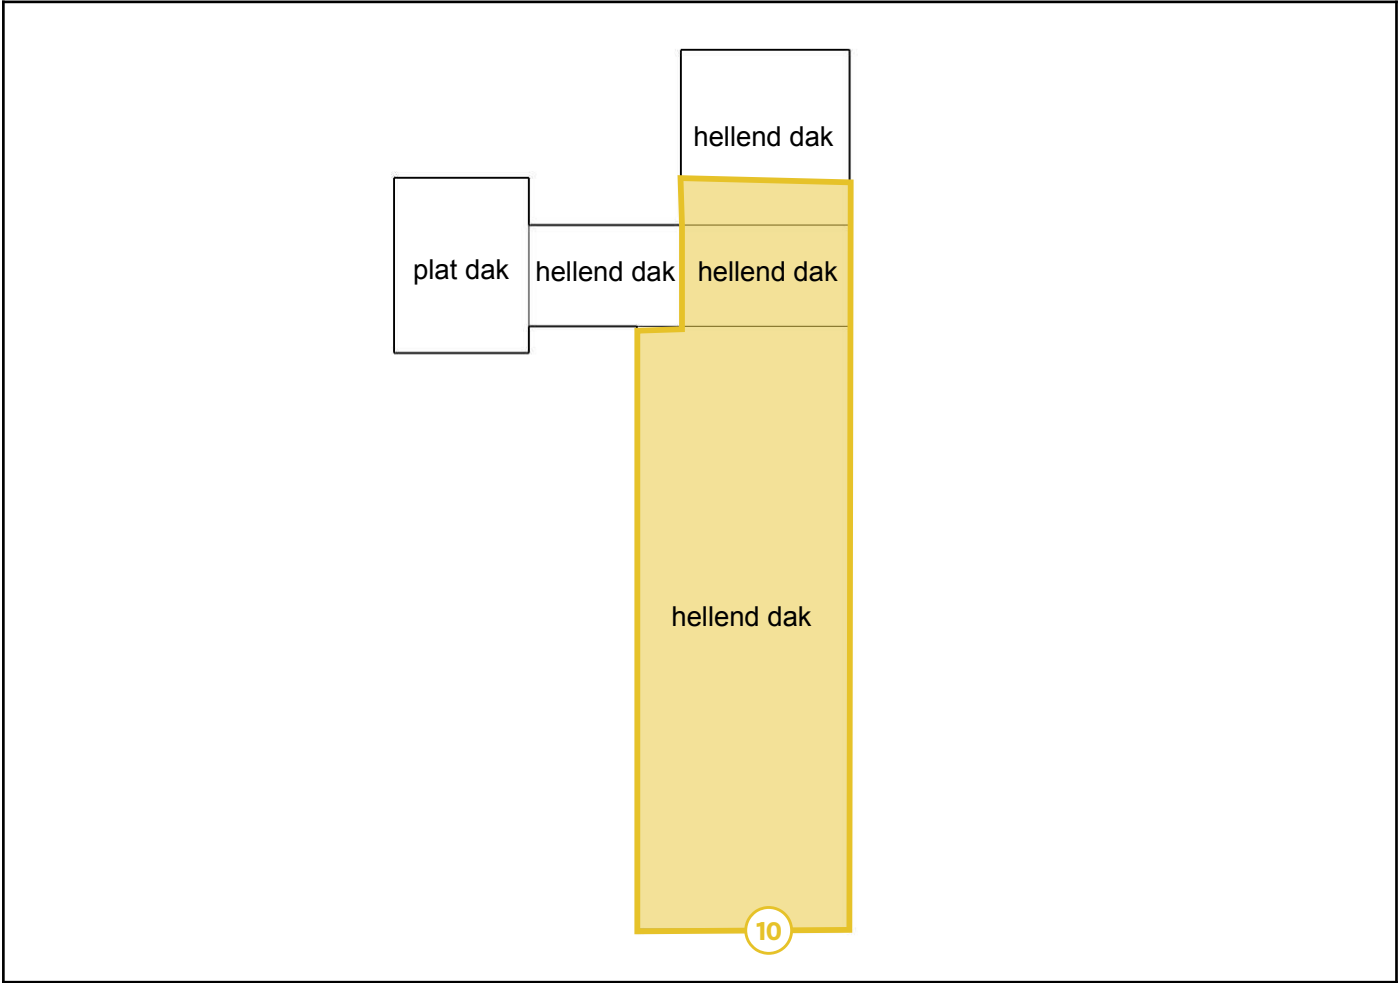
# Plan 1.16: Dakenplan

| Beschrijving | Type | Actie |
|---|---|---|
| 10. ONDERDAK (VOLLEDIG ZICHTBAAR) | Asbestmateriaal | Zorgvuldig beheren |

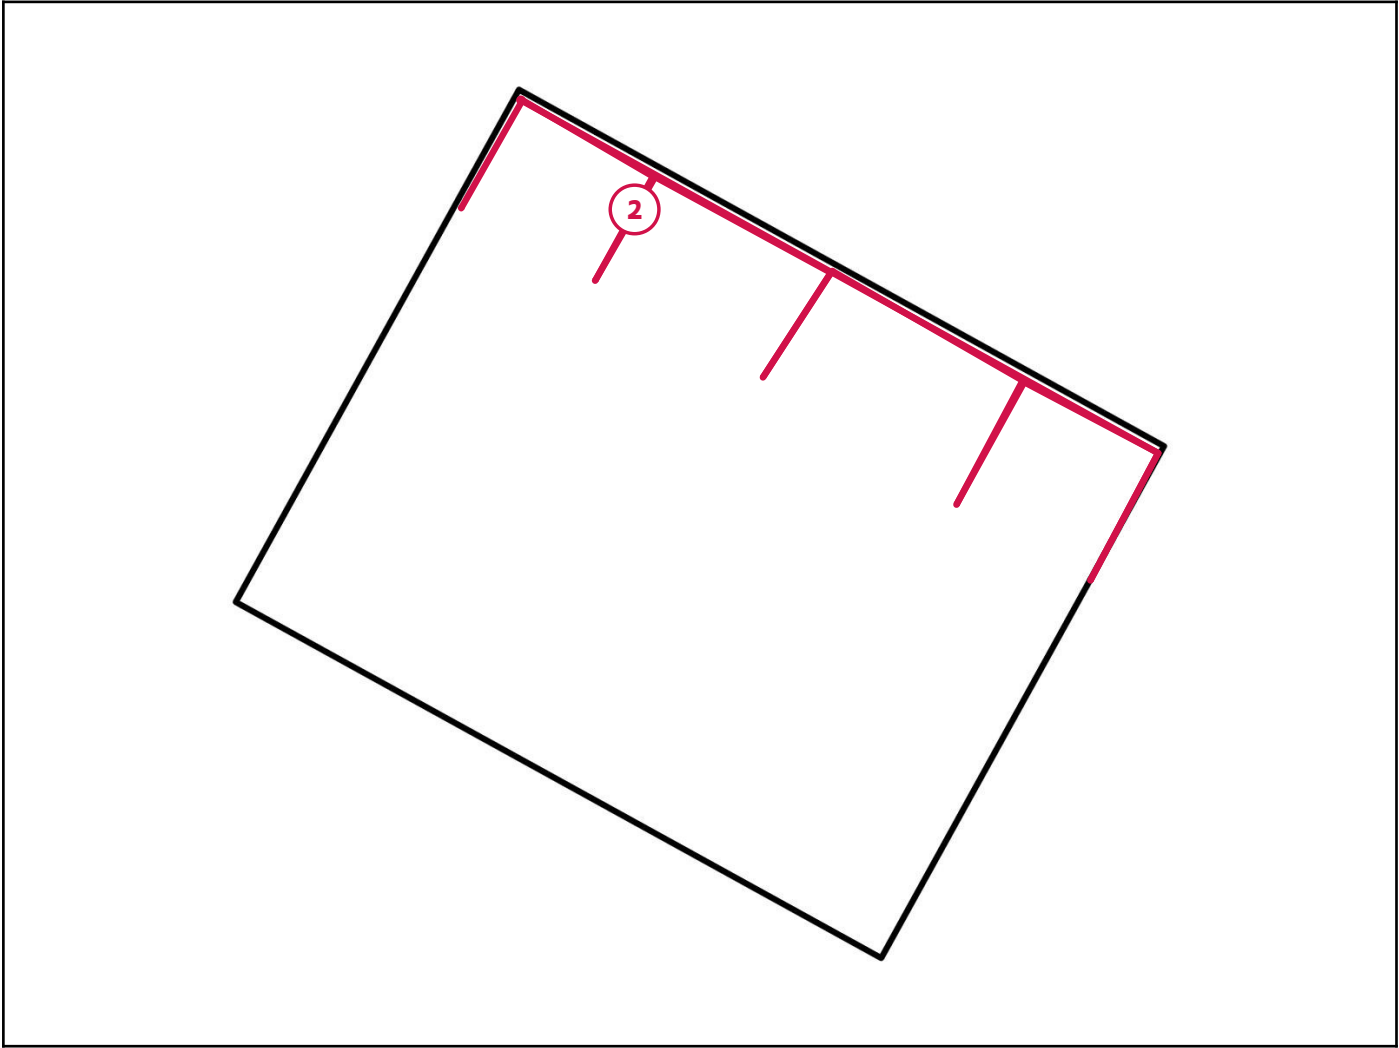
# Plan 2.1: Constructie

| Beschrijving | Type | Actie |
|---|---|---|
| 2. VC-PLAAT BINNEN | Asbestmateriaal | Dringend verwijderen |

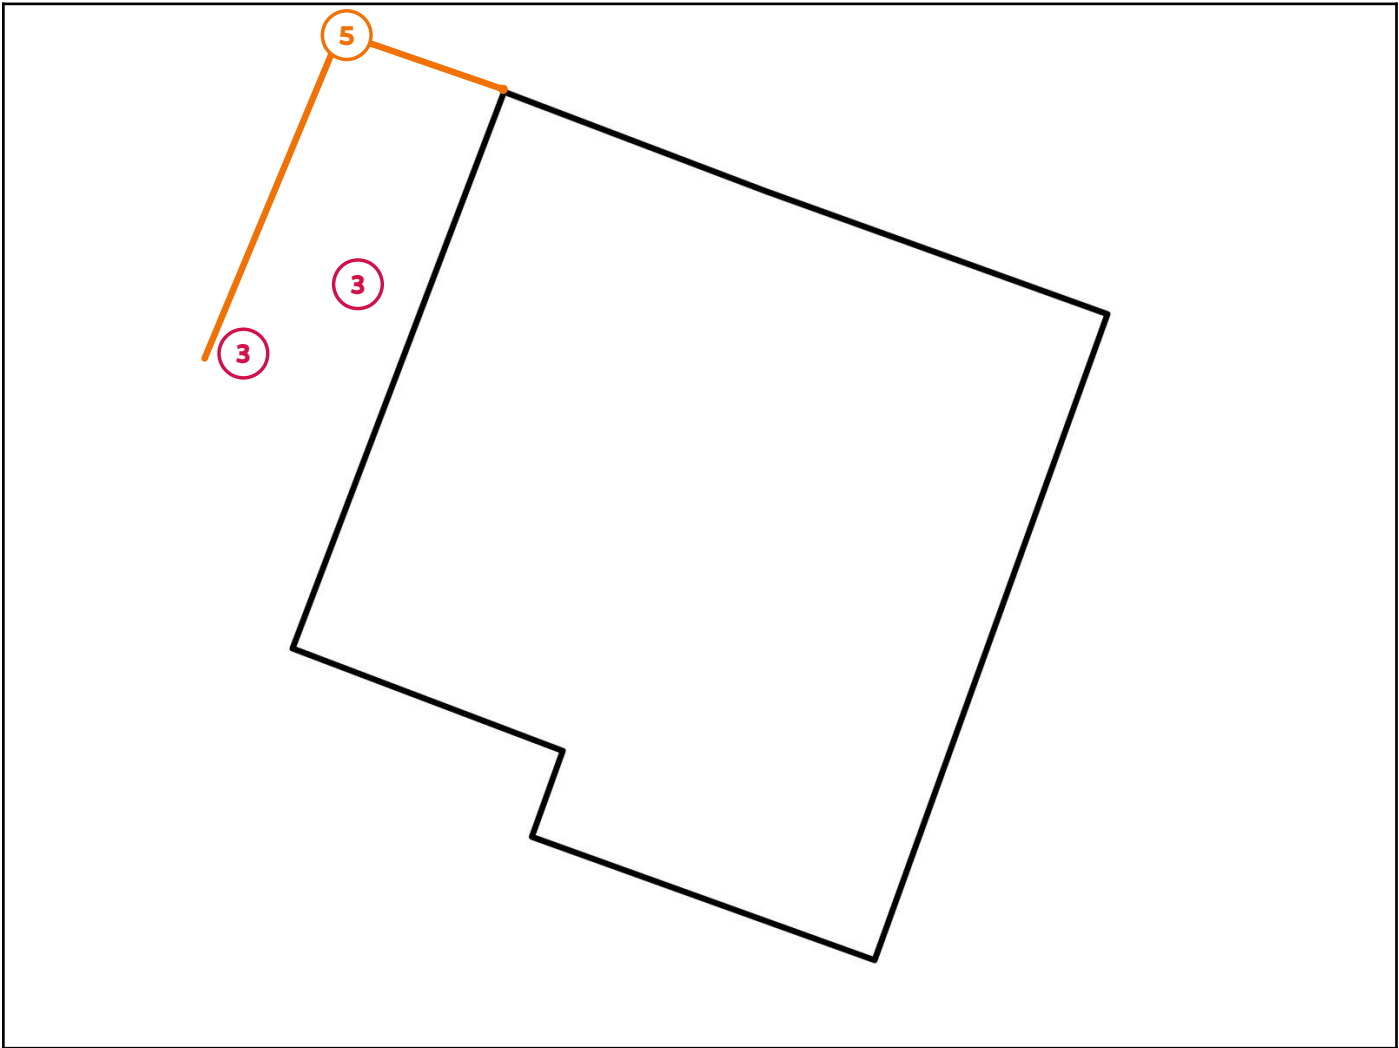
# Plan 3.1: Constructie

| Beschrijving | Type | Actie |
|---|---|---|
| 5. VC-PLAAT BUITEN | Asbestmateriaal | Verwijderen |

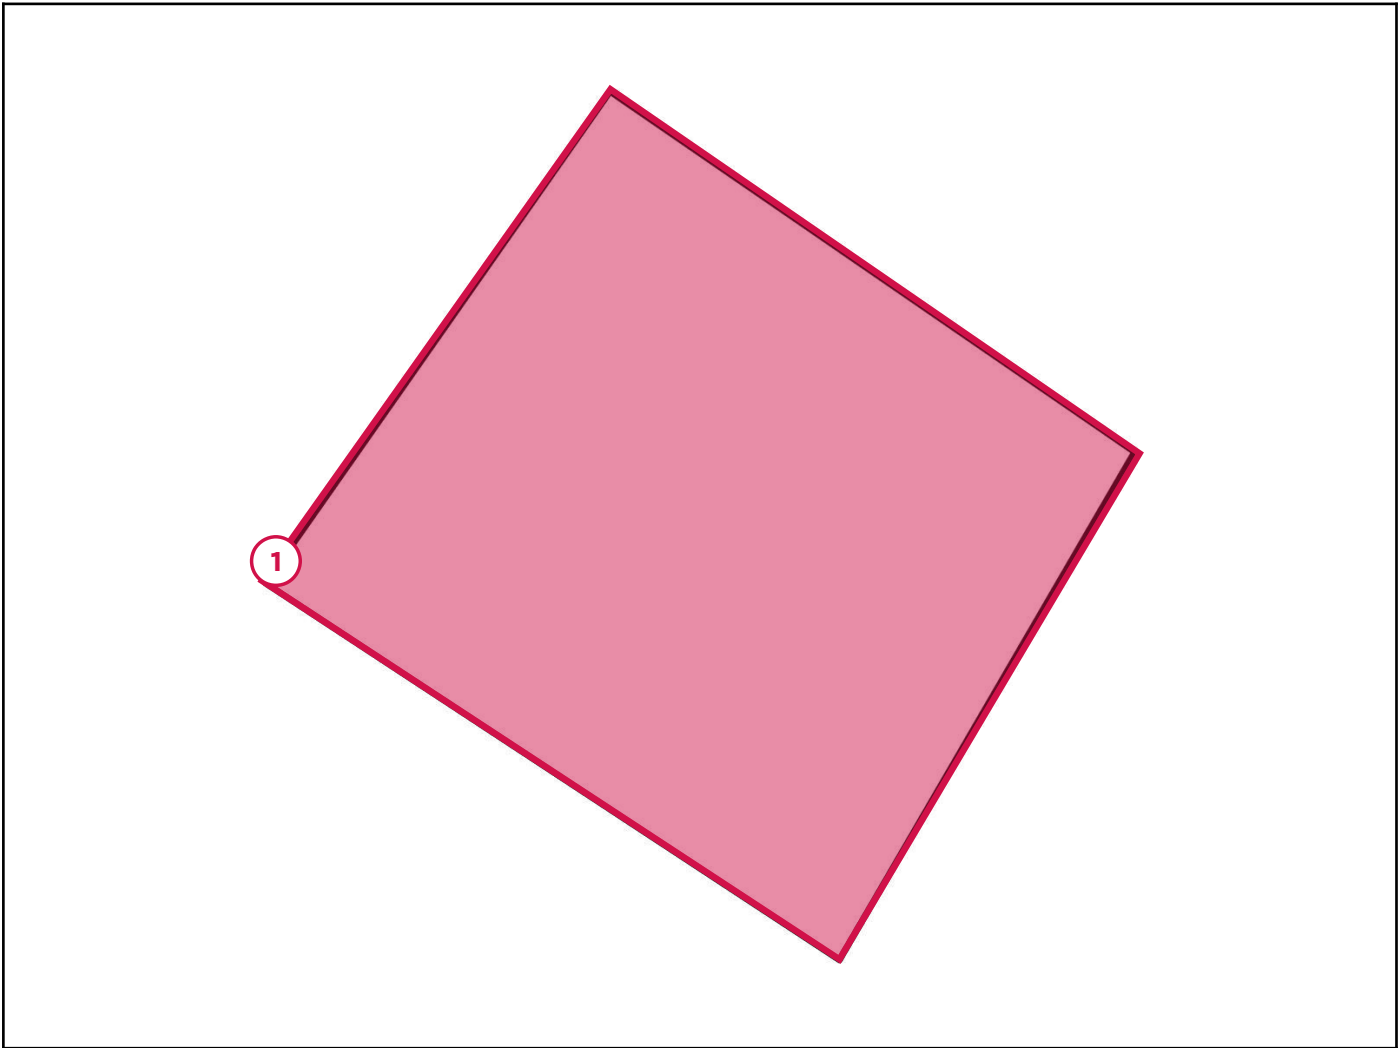
# Plan 4.2: Dakenplan

| Beschrijving | Type | Actie |
|---|---|---|
| 1. GOLFPLATEN | Asbestmateriaal | Dringend verwijderen |

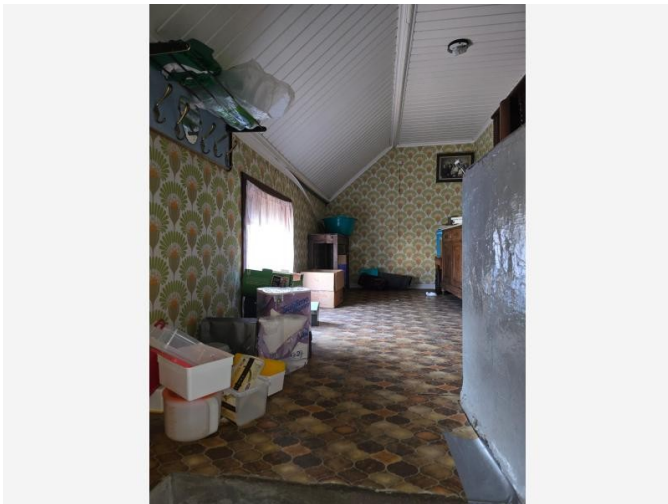
| Opmerking | De hoeveelheid is louter indicatief. |

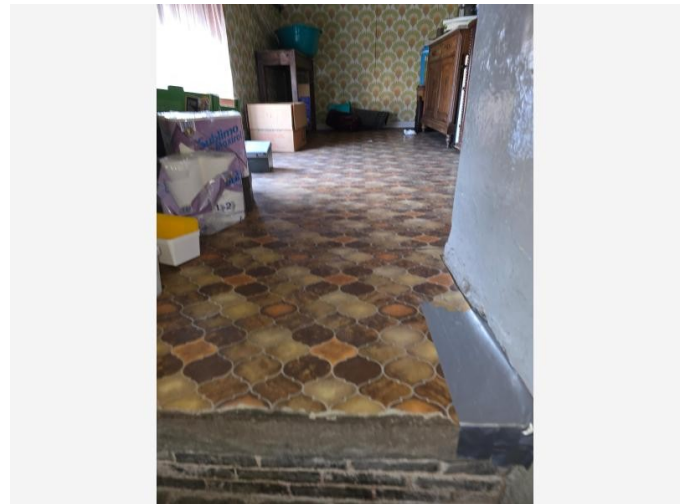
Detailfoto

## Conclusie

Het asbestmateriaal valt onder de mijlpaal van 2034.

Verwijderen

- Verwijder dit asbestmateriaal zo snel mogelijk. Volg de toestand goed op.

- Hermetische zone (erkend asbestverwijderaar)  
Betreft een niet-hechtgebonden toepassing. Het saneren van de toepassing veroorzaakt breukvorming, verkrumeling en stofvorming van het materiaal. Dit met een hoog risico op vezelvrijgave. De toepassing dient verwijderd te worden a.d.h.v. een hermetische zone, dit enkel door een erkend asbestverwijderaar.

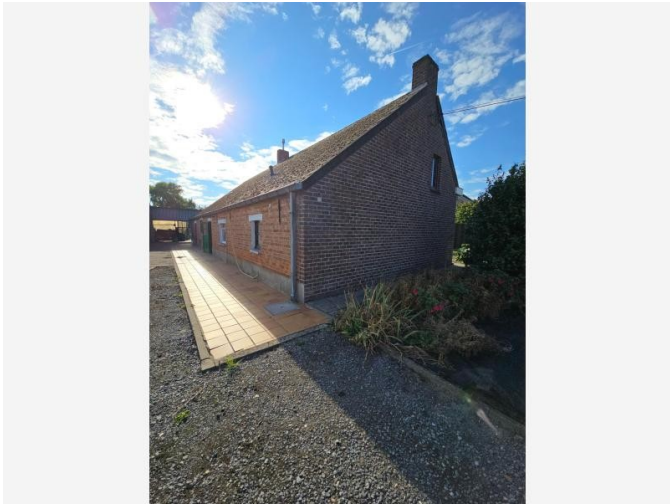
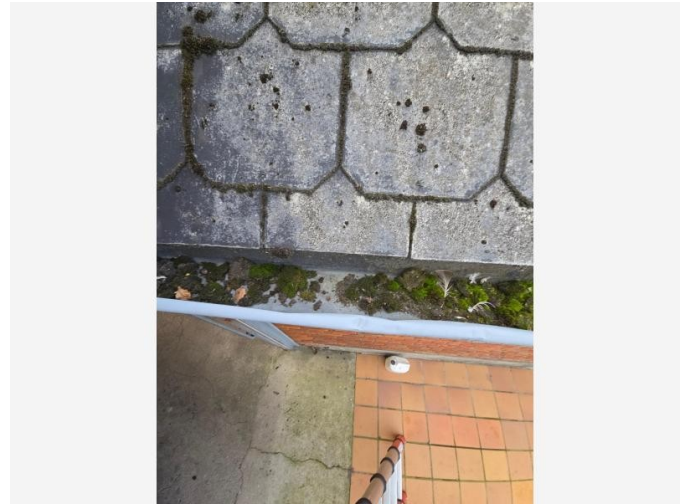
Overzichtsfoto

| Opmerking | De hoeveelheid is louter indicatief. |

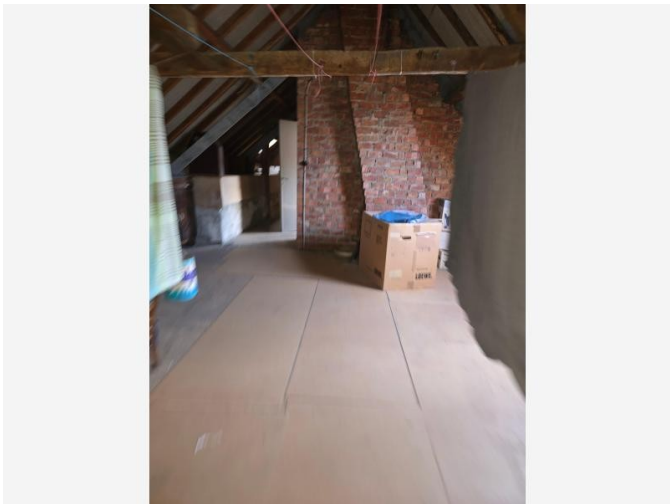
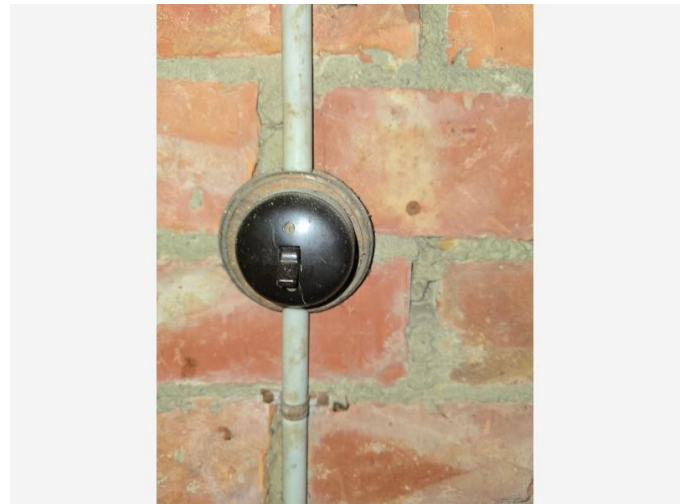
Overzichtsfoto

| Opmerking | Bij renovatie en/of sloop onderzoek verrichten naar de aanwezigheid van asbestverdachte toepassingen in de onderliggende materialen. Dit attest is geen meetstaat, de hoeveelheid is louter indicatief. |

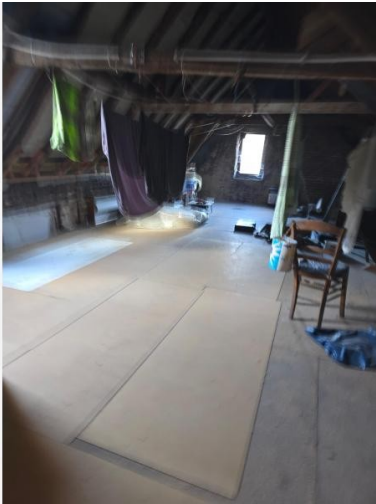
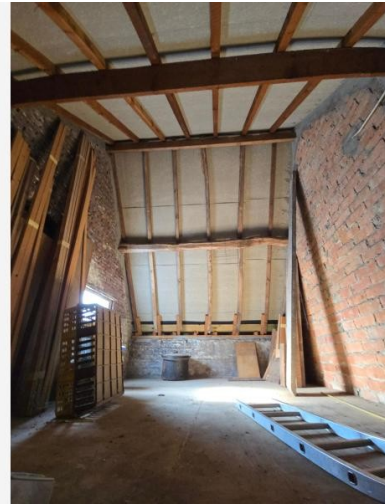
Overzichtsfoto

| Opmerking | Op verschillende plaatsen onderdelen in de elektrische kringen, zoals: stopcontacten, schakelaars, elektriciteitskasten en dergelijke aanwezig. De hoeveelheid is louter indicatief. |

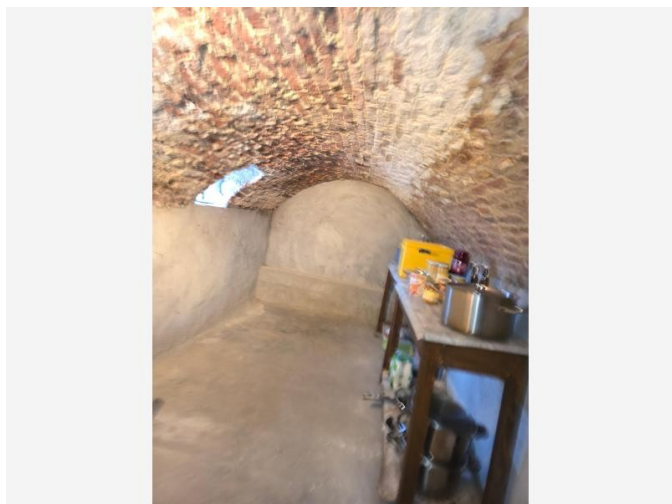
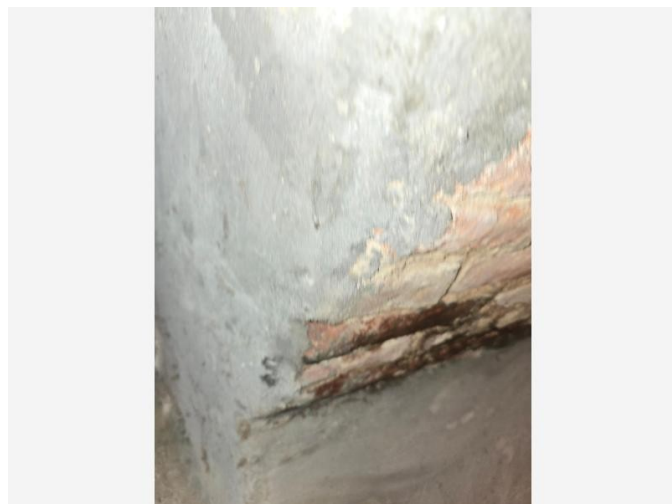
Overzichtsfoto

Geen asbest

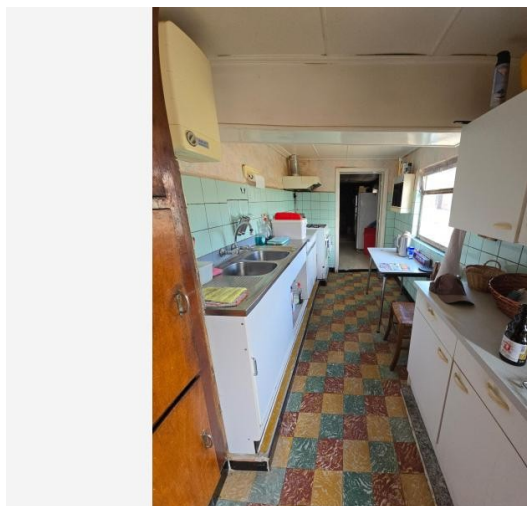
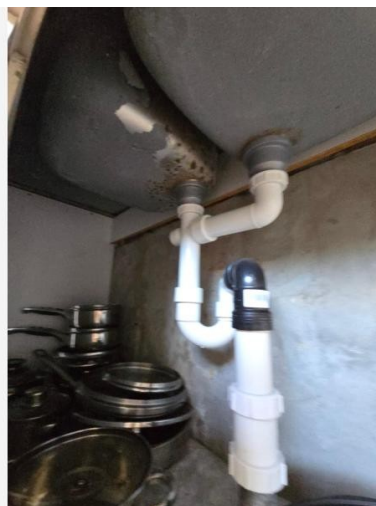
## Fiche 26: COATING WASTAFEL

Geen asbest
