Torenstraat 75, 2243 Zandhoven

# OVAM

## Niet-asbestveilig

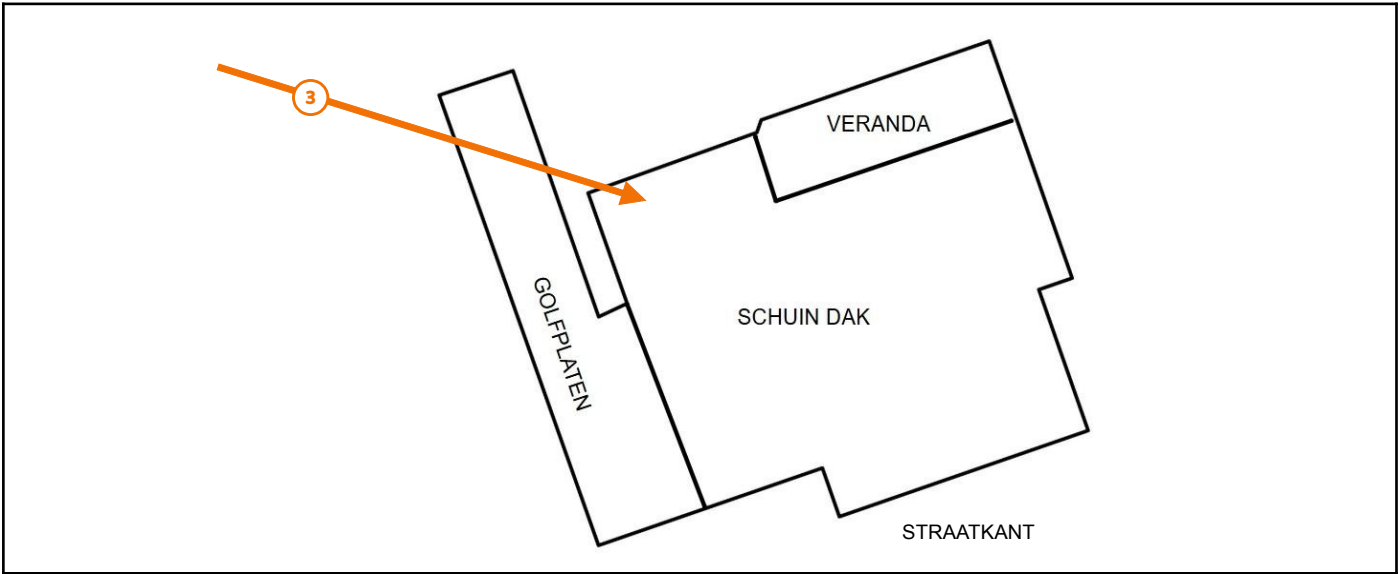
# Plan 1.7: Dak plan

| Beschrijving | Type | Actie |
|---|---|---|
| 3. Schouwbus (visueel vastgesteld) | Asbestmateriaal | Verwijderen |

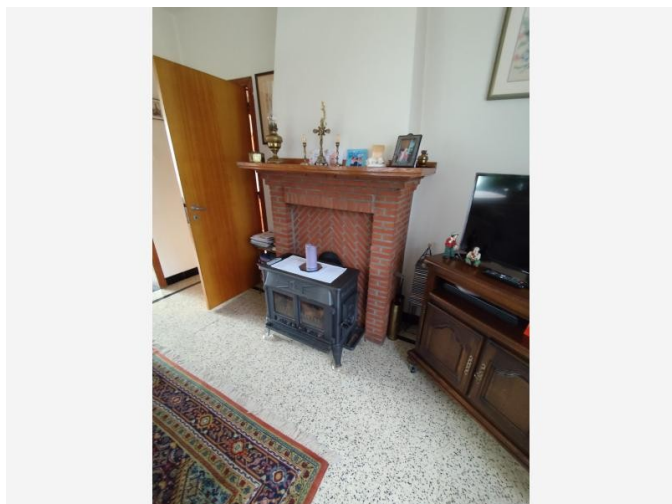
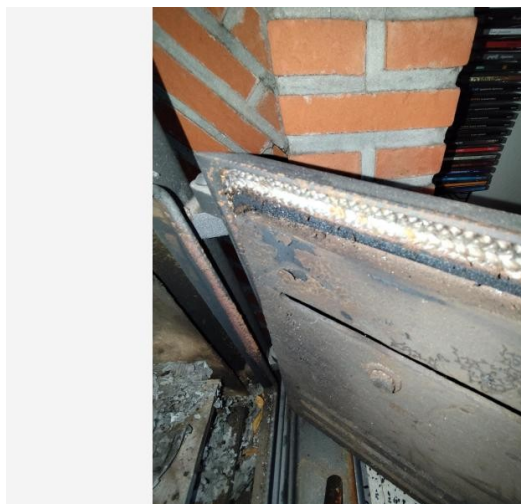
| Basis voor advies | De asbestdeskundige beoordeelt het materiaal als niet-asbestverdacht. |
| Primaire drager | Ruimteverwarming |

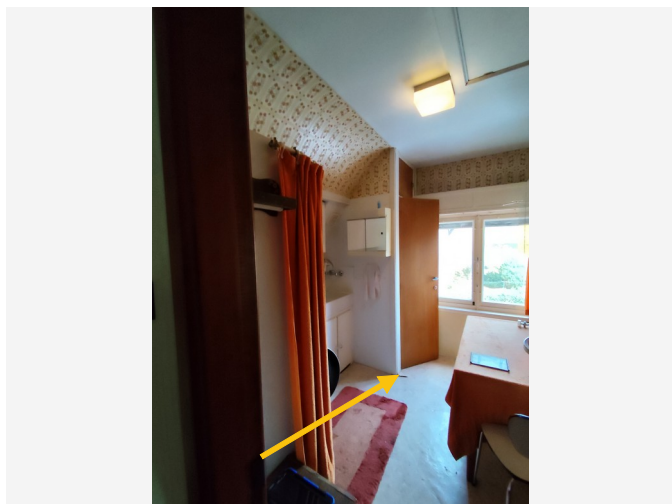
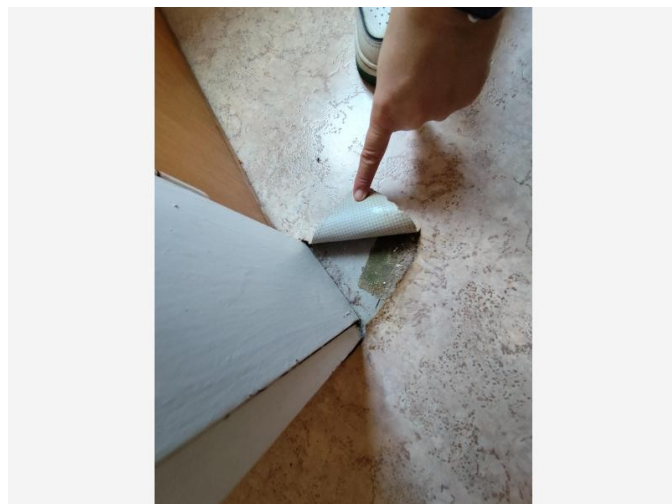
| Basis voor advies | De asbestdeskundige beoordeelt het materiaal als niet-asbestverdacht. |

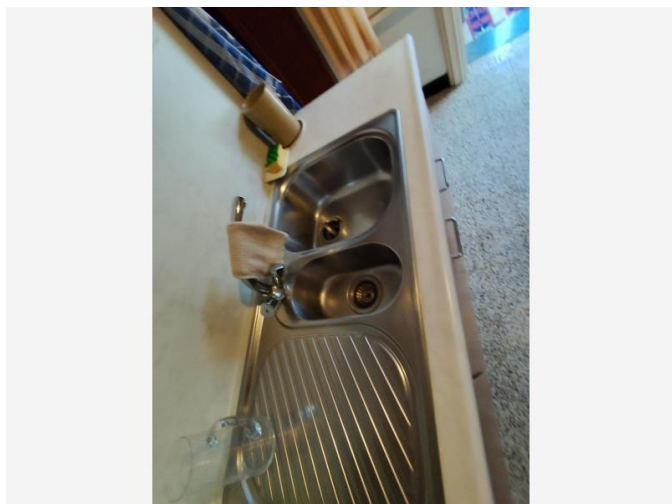
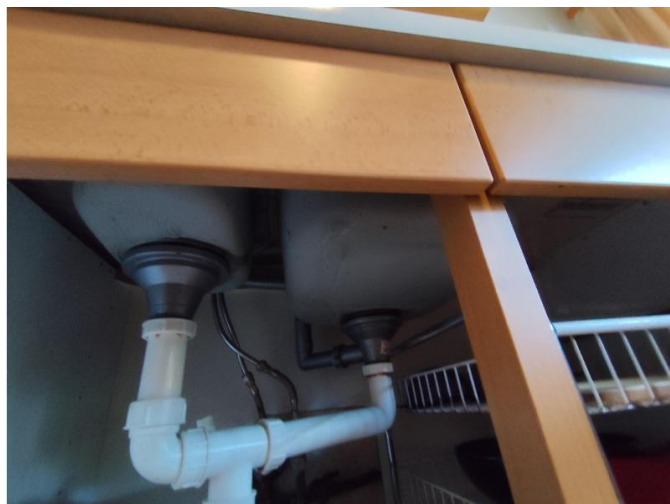
| Basis voor advies | De asbestdeskundige beoordeelt het materiaal als niet-asbestverdacht. |

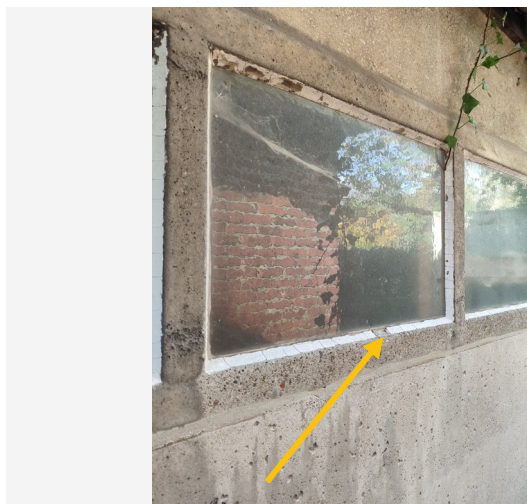
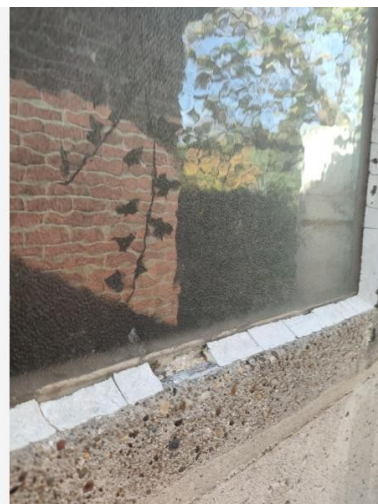
| Opmerking | <p>De vermelde oppervlaktes en volumes betreffen een beredeneerde schatting. Er worden geen rechten verleend aan deze oppervlaktes/volumes. De dikte is een schatting die voorkomt uit de monsterplaatsen en is daarom niet altijd representatief.</p> <p>( staal genomen van twee plaatsen)</p> |
