# Asbestinventarisatetest

Ieperstraat 57, 2300 Turnhout

Attestnummer : 20251130-000017.000

**Niet-asbestveilig**

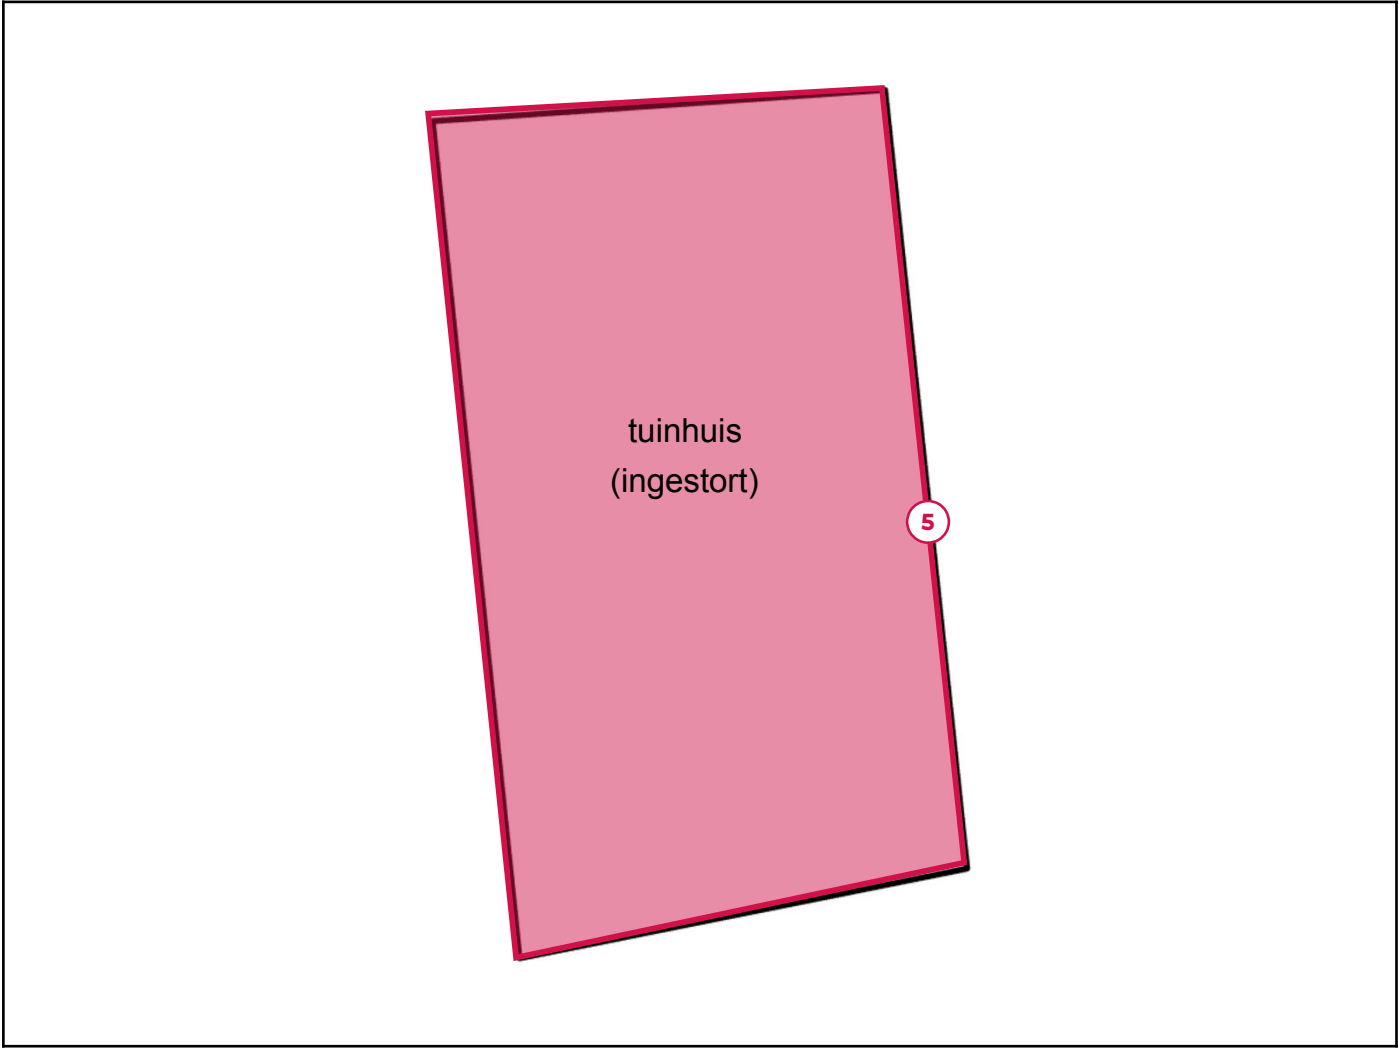
### Plan 3.1: Tuinhuis (ingestort) plan

| Beschrijving | Type | Actie |
|---|---|---|
| 5. Afval (golfplaten) | Asbestmateriaal | Dringend verwijderen |

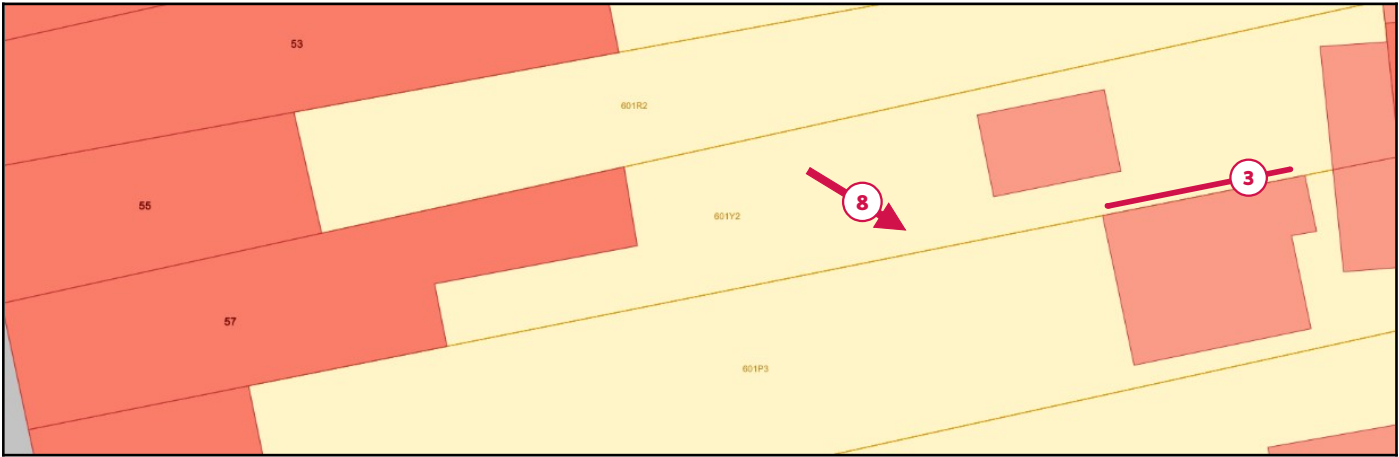
# Plan 4.1: Vaststellingen buiten de constructies

| Beschrijving | Type | Actie |
|---|---|---|
| 8. Afval (vlakke plaat) | Asbestmateriaal | Dringend verwijderen |

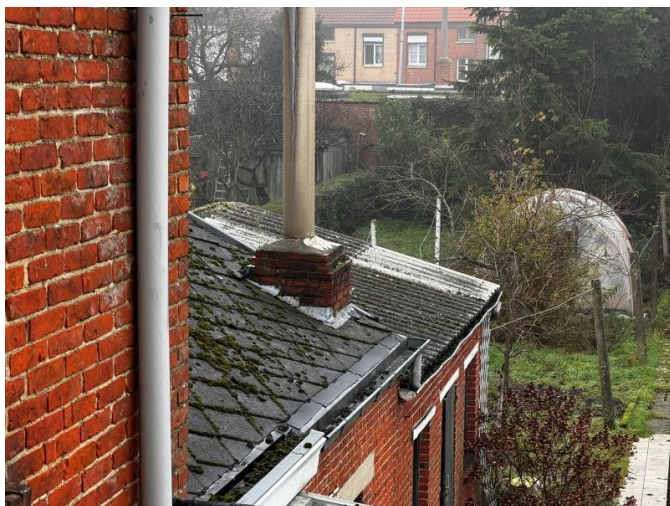
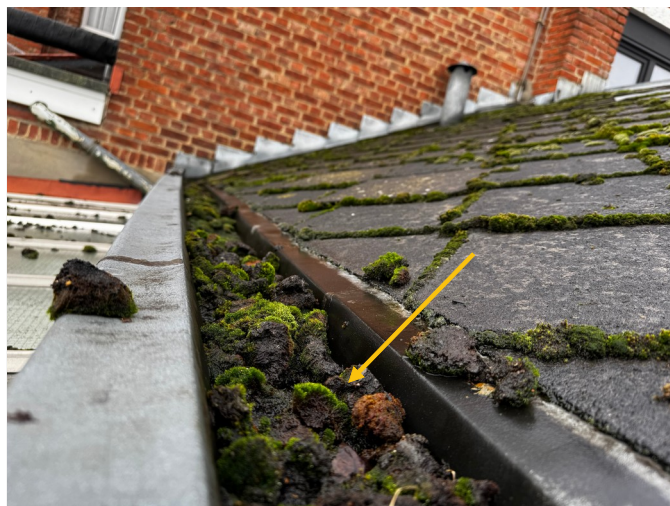
| Identificatiemethode | De asbestdeskundige beoordeelt het materiaal als asbesthoudend, en dit zonder monstername. |

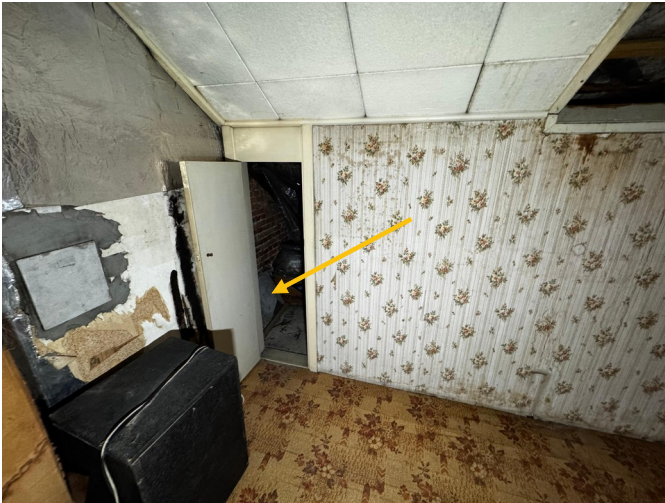
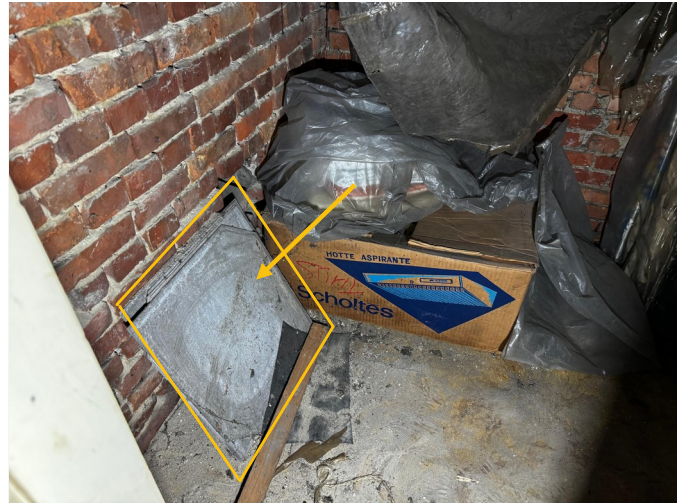
| Identificatiemethode | De asbestdeskundige beoordeelt het materiaal als asbestverdacht en dus asbesthoudend, en dit zonder monstername. |

Vermijd stofvorming en stofverspreiding op elk moment van de werken. Bevochtig of fixeër het materiaal.

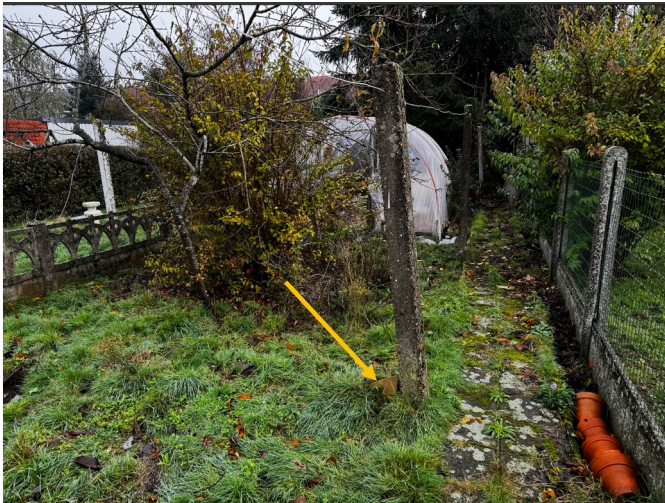
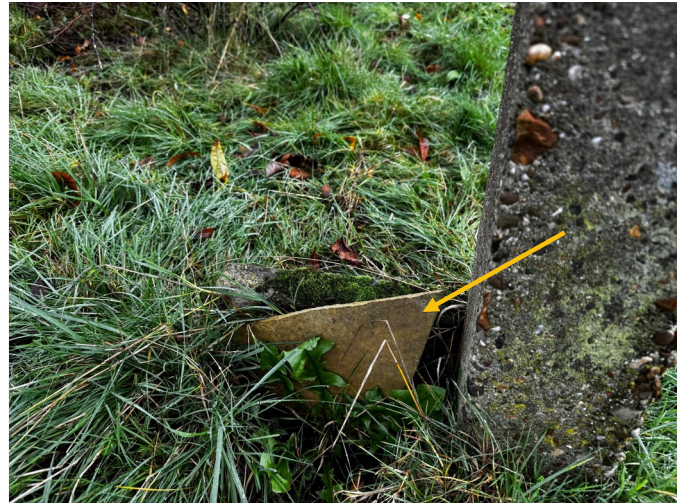
| Identificatiemethode | De asbestdeskundige beoordeelt het materiaal als asbestverdacht en dus asbesthoudend, en dit zonder monstername. |

Vermijd stofvorming en stofverspreiding op elk moment van de werken. Bevochtig of fixeër het materiaal.

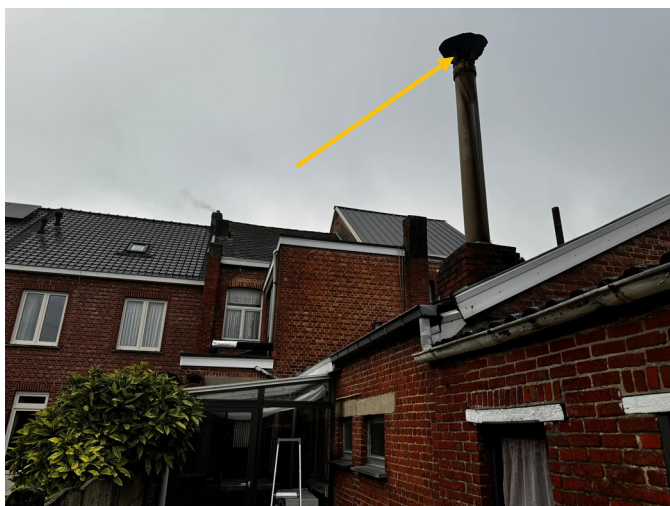
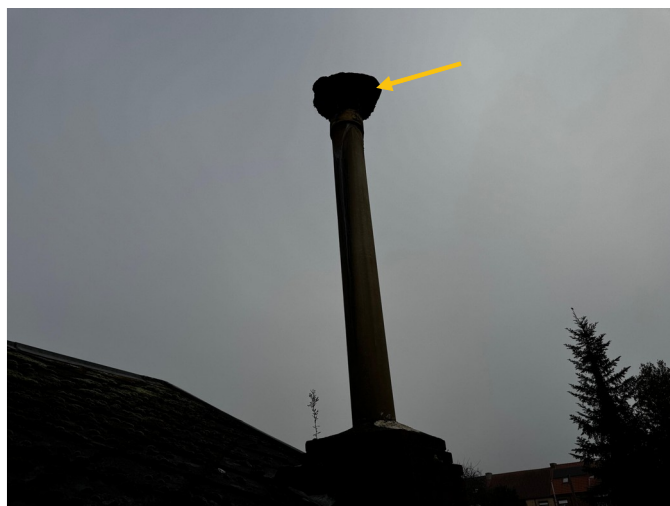
| Identificatiemethode | <p>De asbestdeskundige beoordeelt het materiaal als asbestverdacht en dus asbesthoudend, en dit zonder monstername.</p> <p>Motivatie: Er is een onderzoeksbeperking die monstername verhindert; De ruimte of het materiaal bevindt zich hoger dan 3,5 meter vanaf een vaste ondergrond.</p> |

Het asbestmateriaal valt onder de mijlpaal van 2034.

- Verwijder dit asbestmateriaal zo snel mogelijk. Volg de toestand goed op.
- Voer bijkomende staalname(s) uit.

- Eenvoudige handelingen: mag via doe-het-zelf of door werknemer(s) met opleidingsattest eenvoudige handelingen  
Als dit materiaal verwijderd kan worden zonder het te breken, te beschadigen... , dan mag met dit met eenvoudige handelingen.  
Vermijd stofvorming en stofverspreiding op elk moment van de werken. Bevochtig of fixeer het materiaal.  
Het gebruik van sneldraaiende werktuigen (boormachine, slijpschijf, hogedrukreiniger...) is verboden.  
Zorg voor gepaste persoonlijke beschermingsmiddelen: minimaal FFP3-mondmasker (EN 149), wegwerpovertrek met kap (minimaal Cat III, type 5/6), wegwerphandschoenen en overschoenen of afspoelbaar schoeisel  
Afval: particulieren kunnen dit verpakt aanbieden bij hun recyclagepark (raadpleeg de voorwaarden van uw

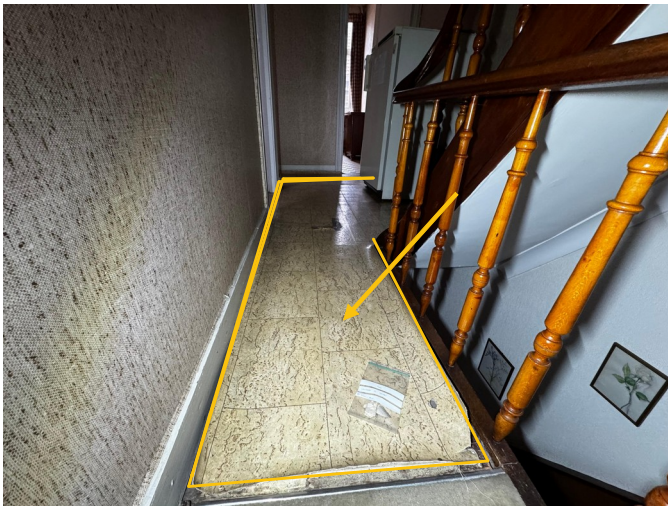
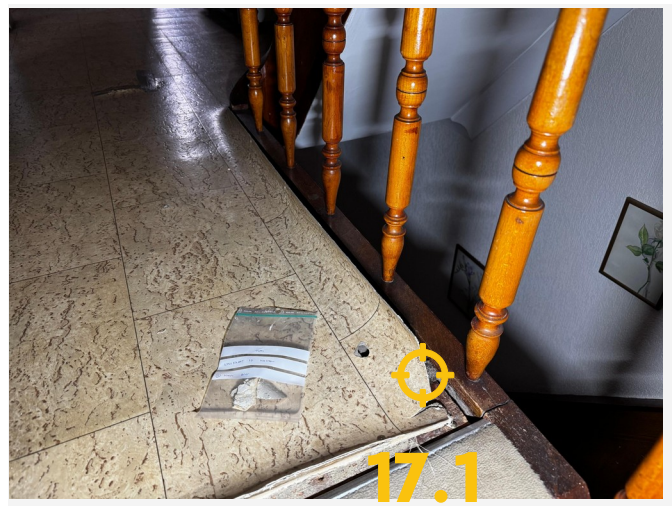
| Identificatiemethode | <p>De asbestdeskundige beoordeelt het materiaal als asbestverdacht en dus asbesthoudend, en dit zonder monstername.</p> <p>Motivatie: De monstername brengt andere schade aan dan schade die inherent is aan de monstername.</p> |

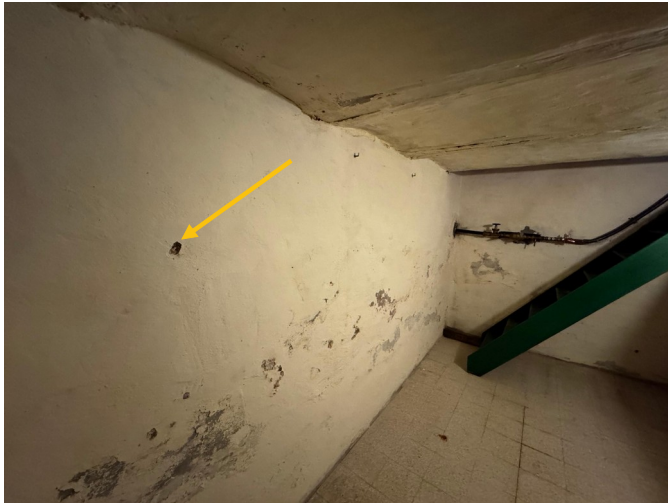
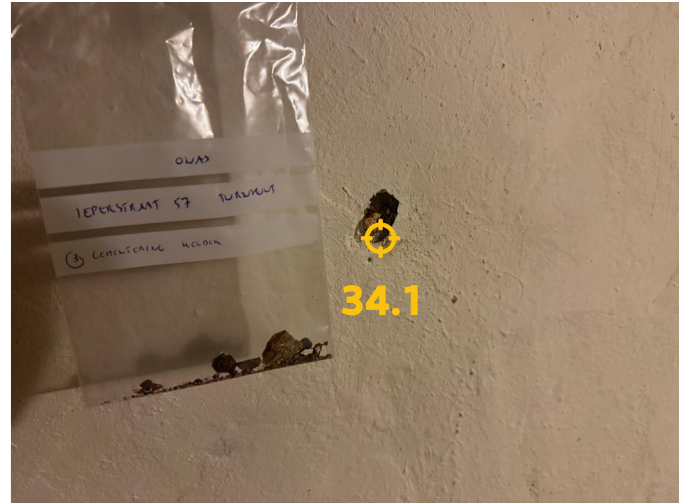
## Fiche 34: Cementering binnen

Geen asbest

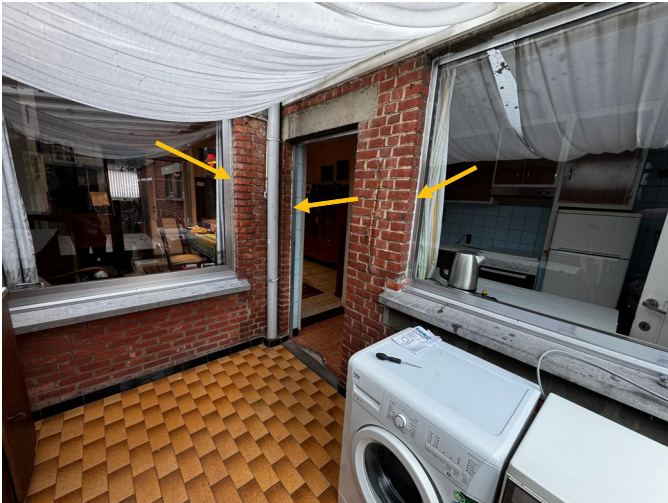
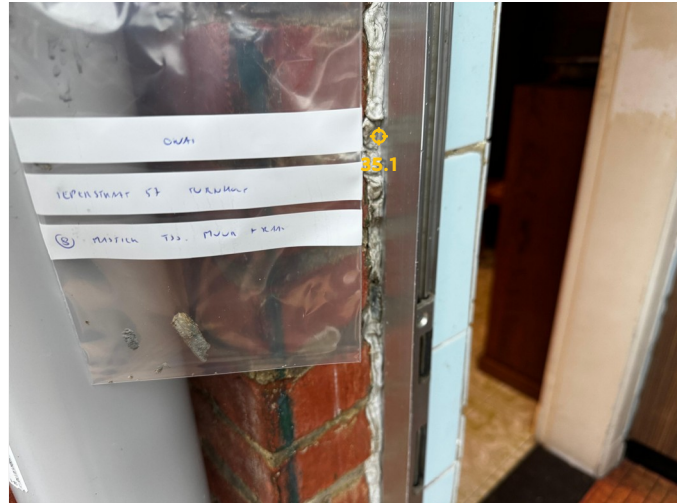
## Fiche 35: Mastiek tussen Muur en Raam

Geen asbest

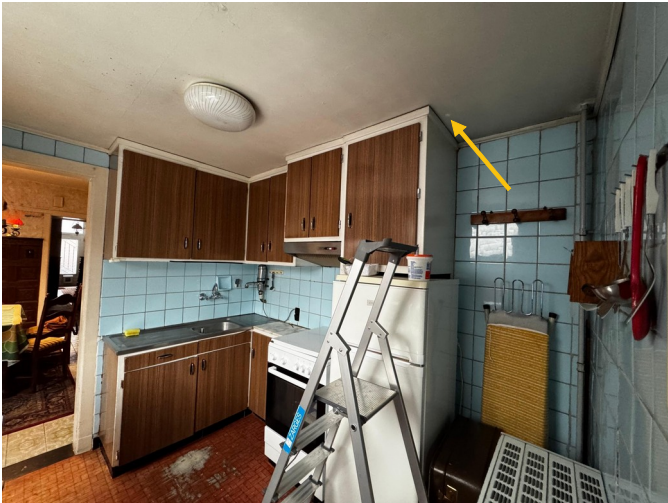
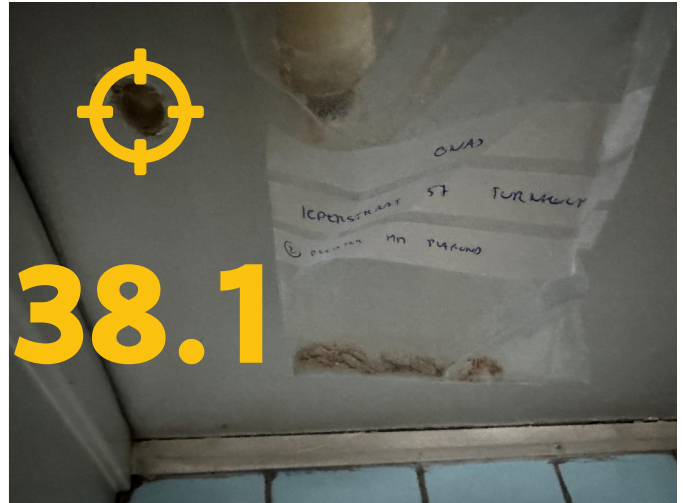
## Fiche 38: Pleister plafonds

Geen asbest
