# Asbestinventarisatetest

Laerebeke 12, 9570 Lierde

Attestnummer : 20251128-000180.000

**Niet-asbestveilig**

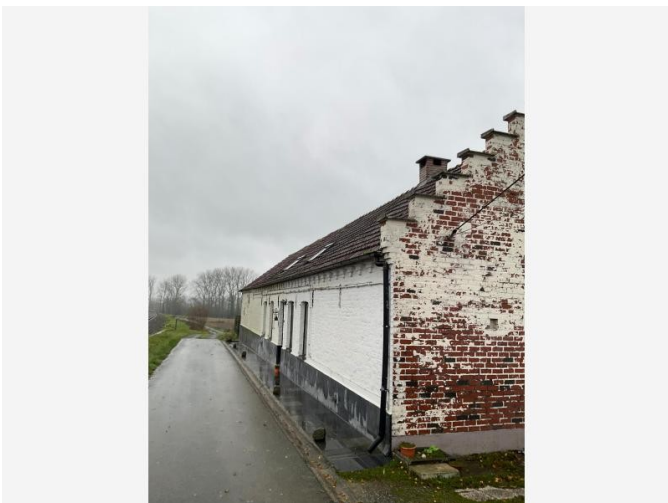
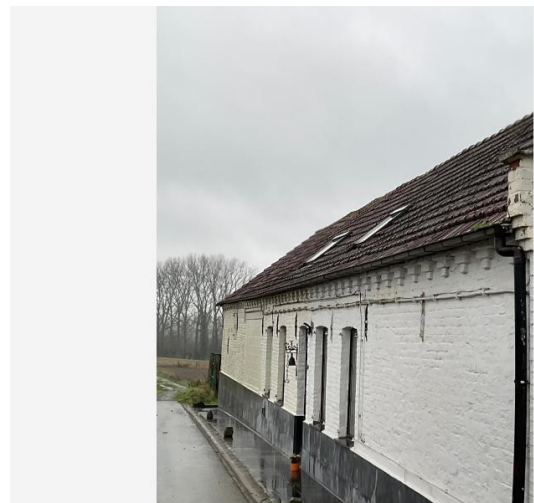
## Fiche 11: Dak type: pannen

| Beschrijving | Notitie | Terug te vinden op plannen |
|---|---|---|
| Fiche 11: Dak type: pannen | Dit dak type is niet asbest verdacht. | Plan 1.3: Hoofdgebouw plan dak |
