# Asbestinventarisatetest

Walsestraat 86, 1933 Zaventem

Attestnummer : 20251201-000020.000

Uitgegeven op : 01.12.2025

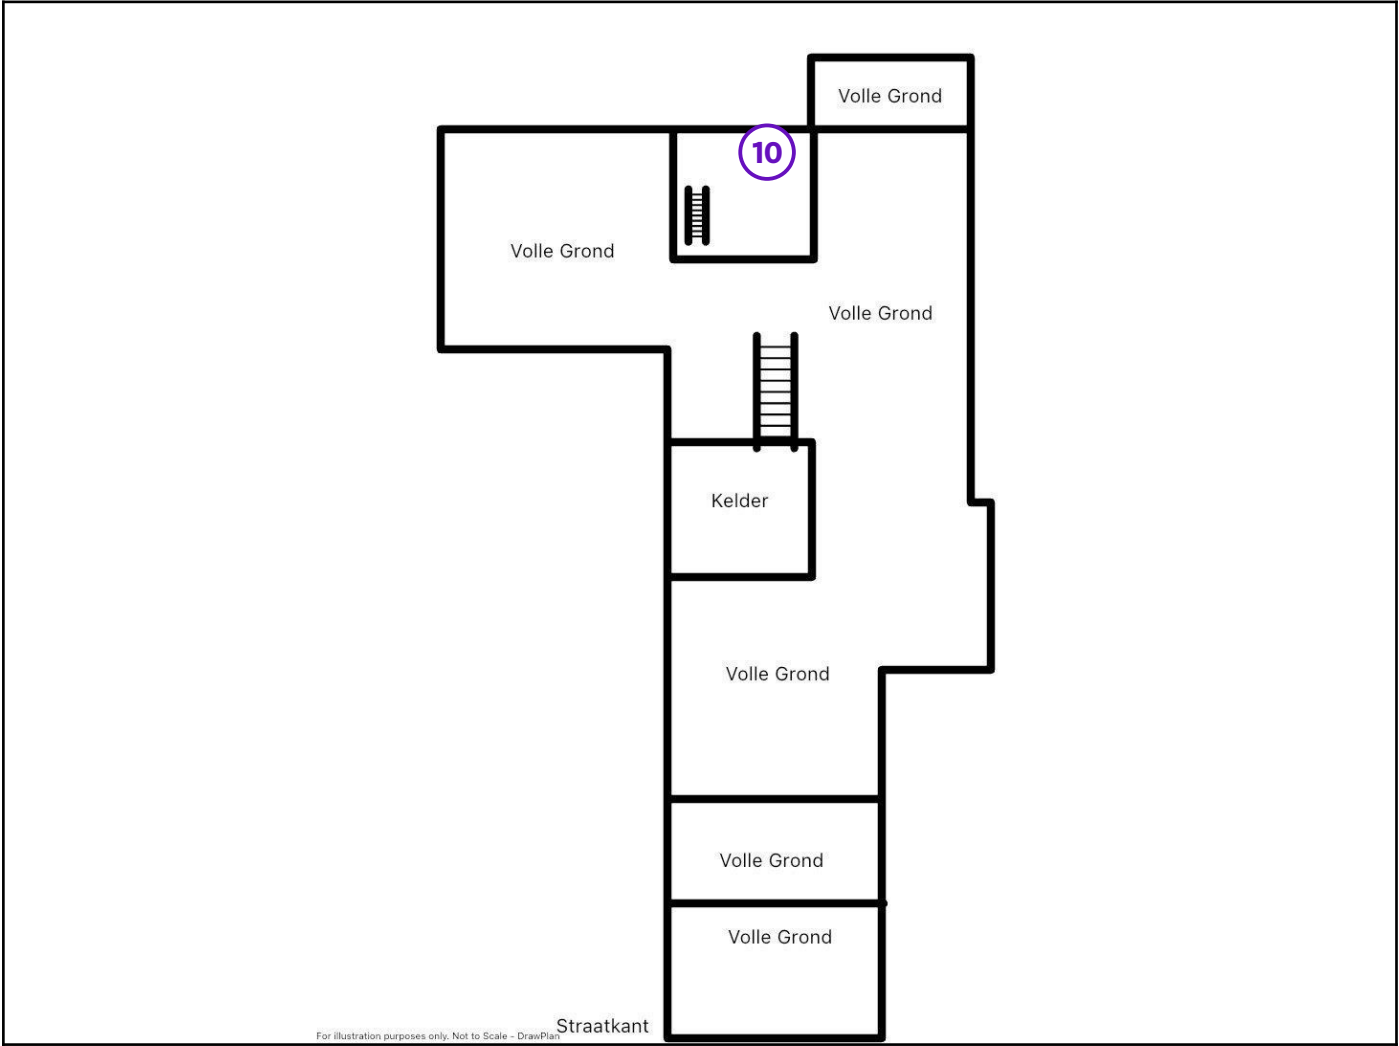
# Plan 1.1: Woning plan V-1 - varia

| Beschrijving | Type | Actie |
|---|---|---|
| 10. Geen asbestverdacht materiaal-centrale verwarming | Overige ruimte of materiaal | - |
