# Asbestinventarisatetest

Alfons Tirelirestraat 2, 2910 Essen

Attestnummer : 20250813-000402.000

**Niet-asbestveilig**

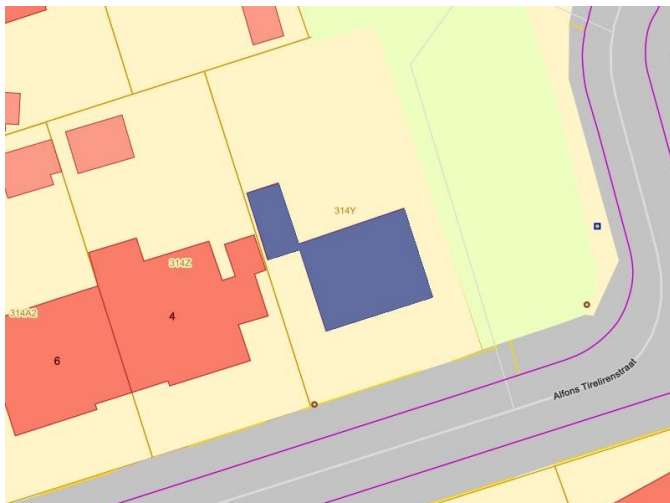
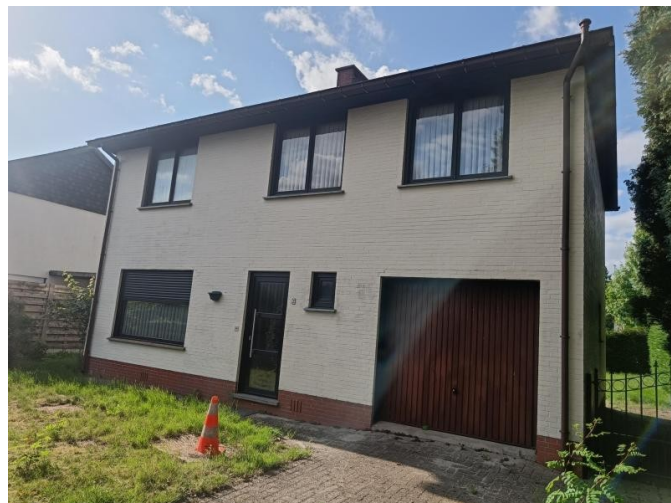
## Zone 1: Woning

Tijdens de inspectie vastgesteld:

**5 Asbestmaterialen**

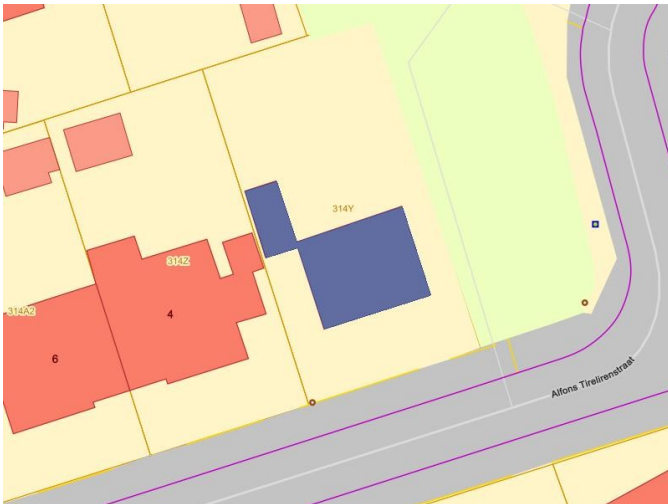
## Zone 2: Overig gebied

Tijdens de inspectie vastgesteld:

- 1 Asbestmateriaal**
- 0 Beperkingen
- 0 Roerende goederen
- 0 Puin, steenslag, (water)bodem
- 1 Advies**
- 0 Geen asbest
