# Asbestinventarisatetest

Vrouwenstraat 5, 9800 Deinze

Attestnummer : 20251013-000313.000

Uitgegeven op : 13.10.2025

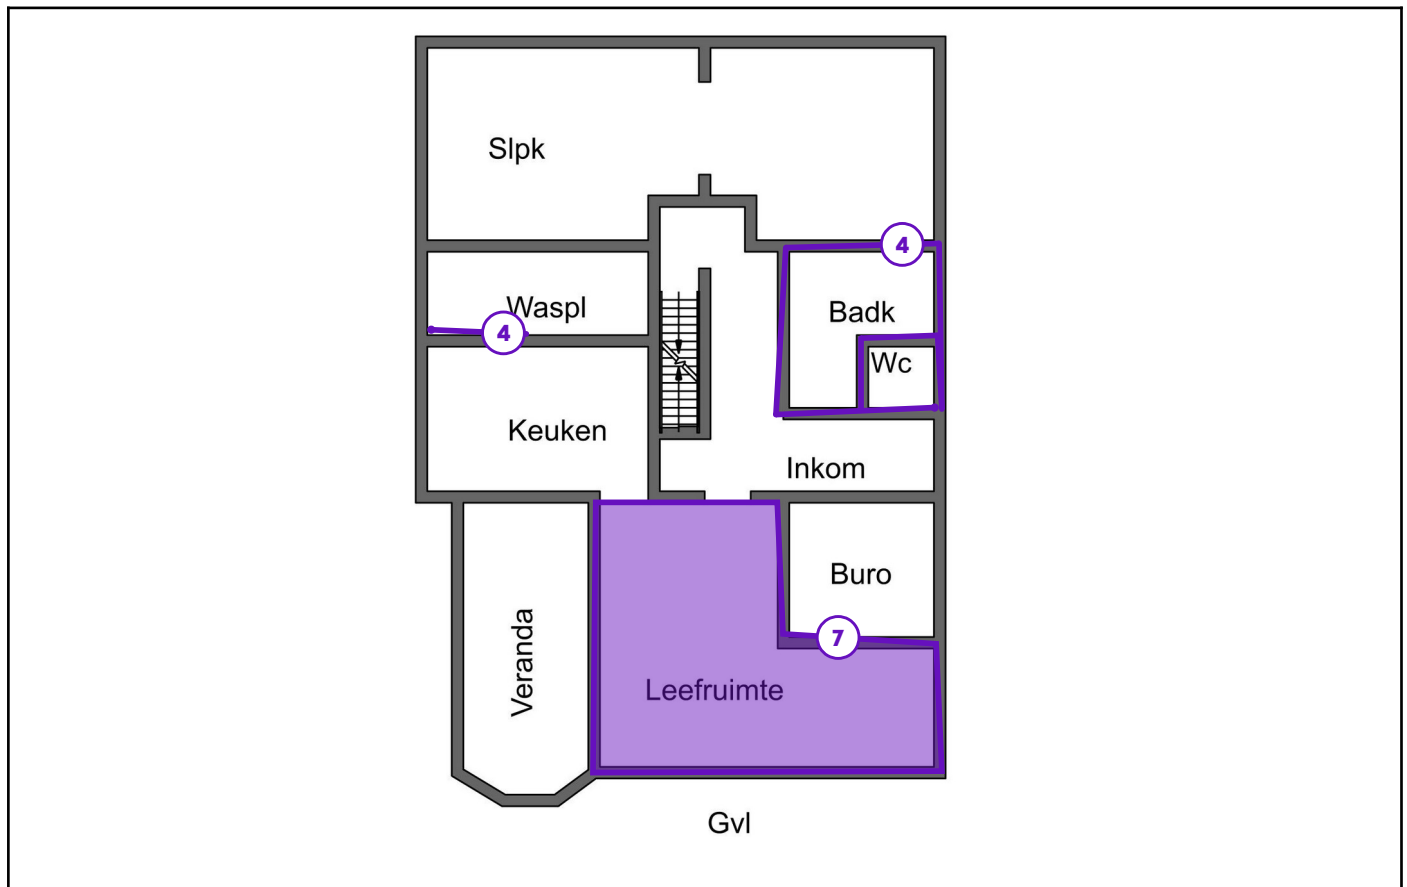
## Plan 1.1: Schema woning gvl

| Beschrijving | Type | Actie |
|---|---|---|
| 7. Plafonds: gipskarton beplating | Advies | - |

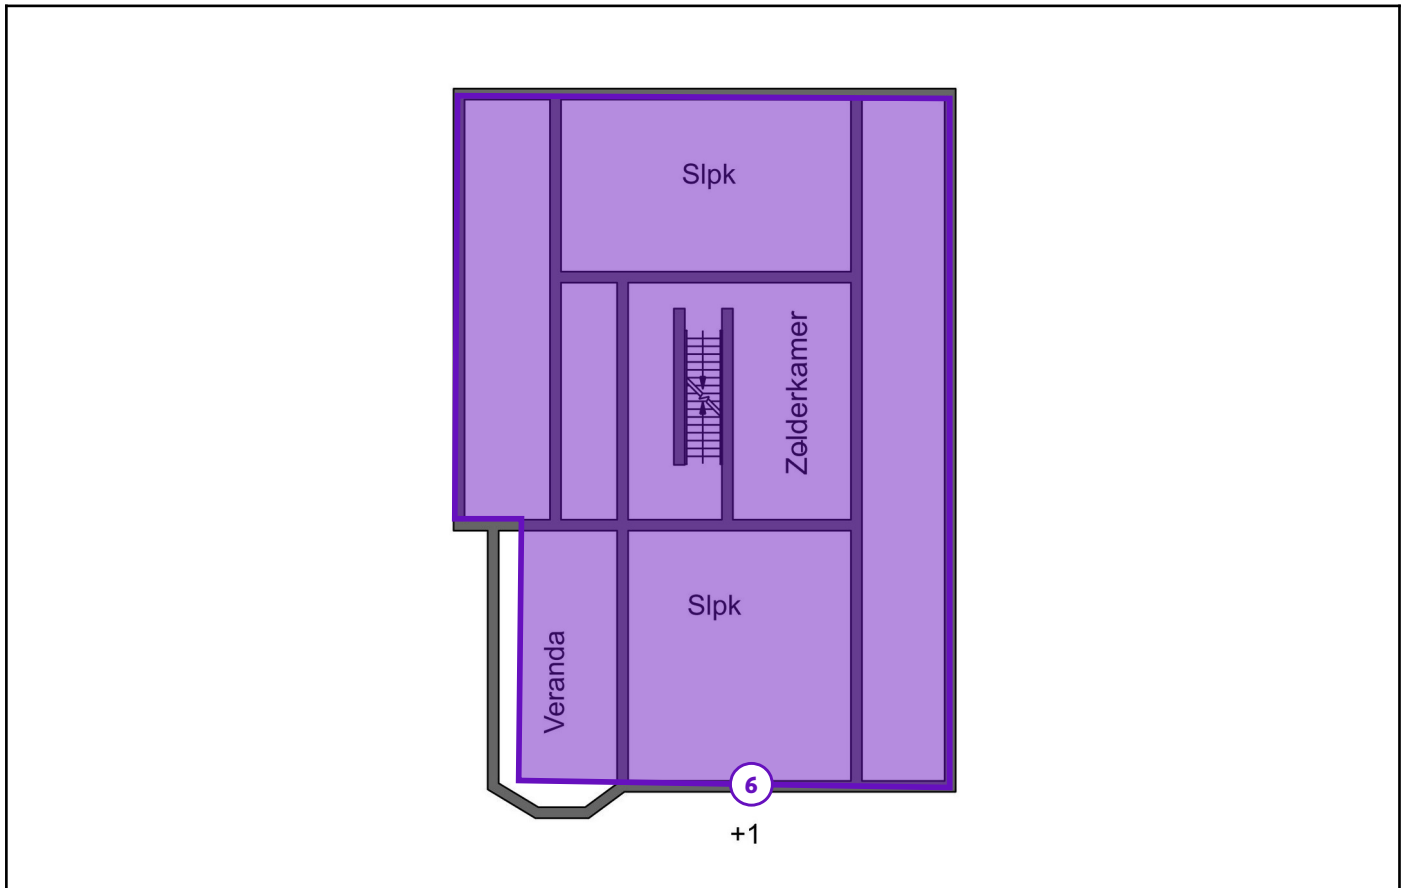
## Plan 1.2: Schema woning +1

| Beschrijving | Type | Actie |
|---|---|---|
| 6. Onderdak plaatselijk onderzocht | Advies | - |

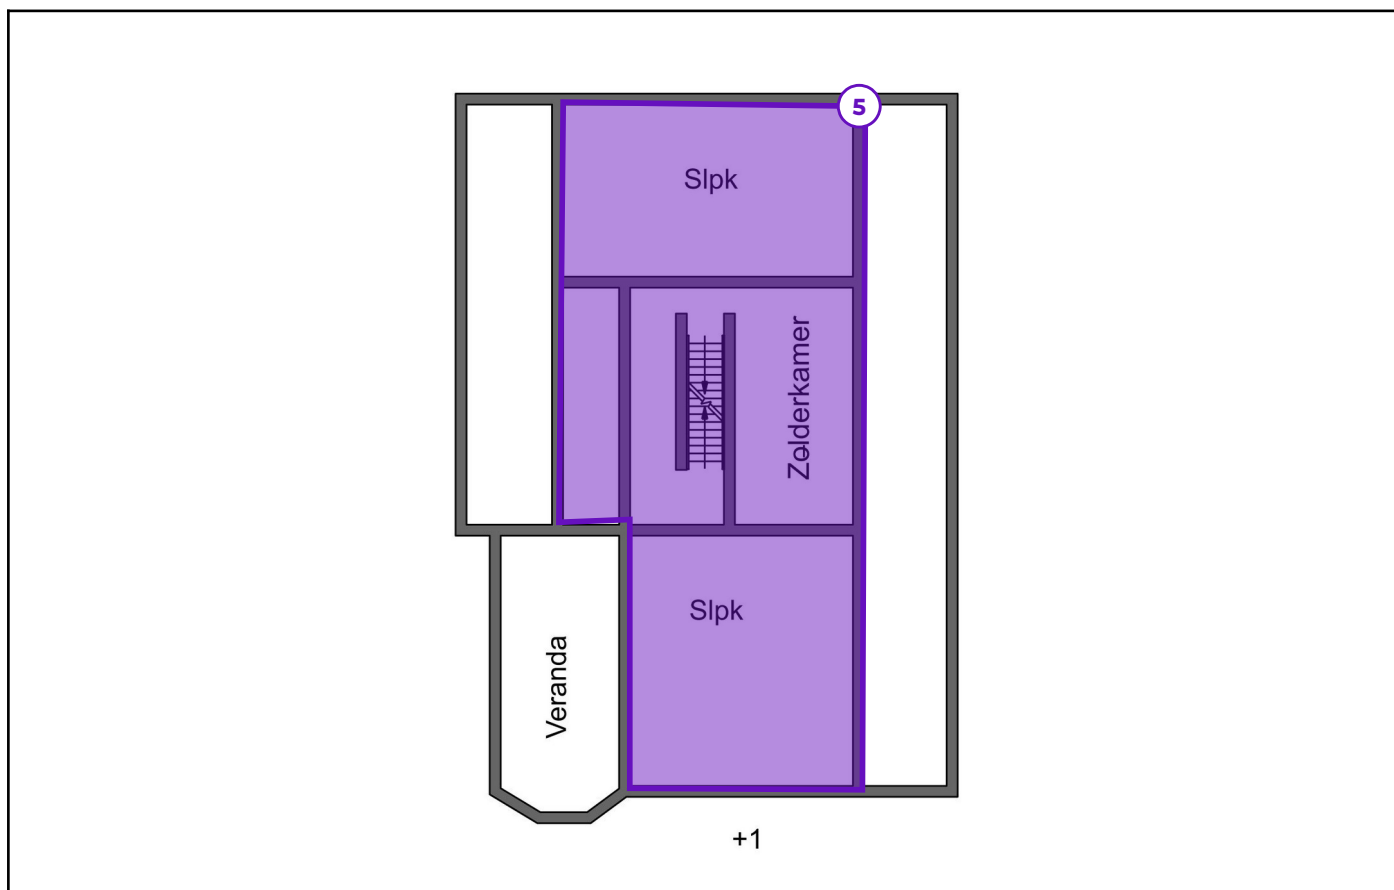
## Plan 1.3: Schema woning +1

| Beschrijving | Type | Actie |
|---|---|---|
| 5. Plafonds: houten beplatingen. | Advies | - |

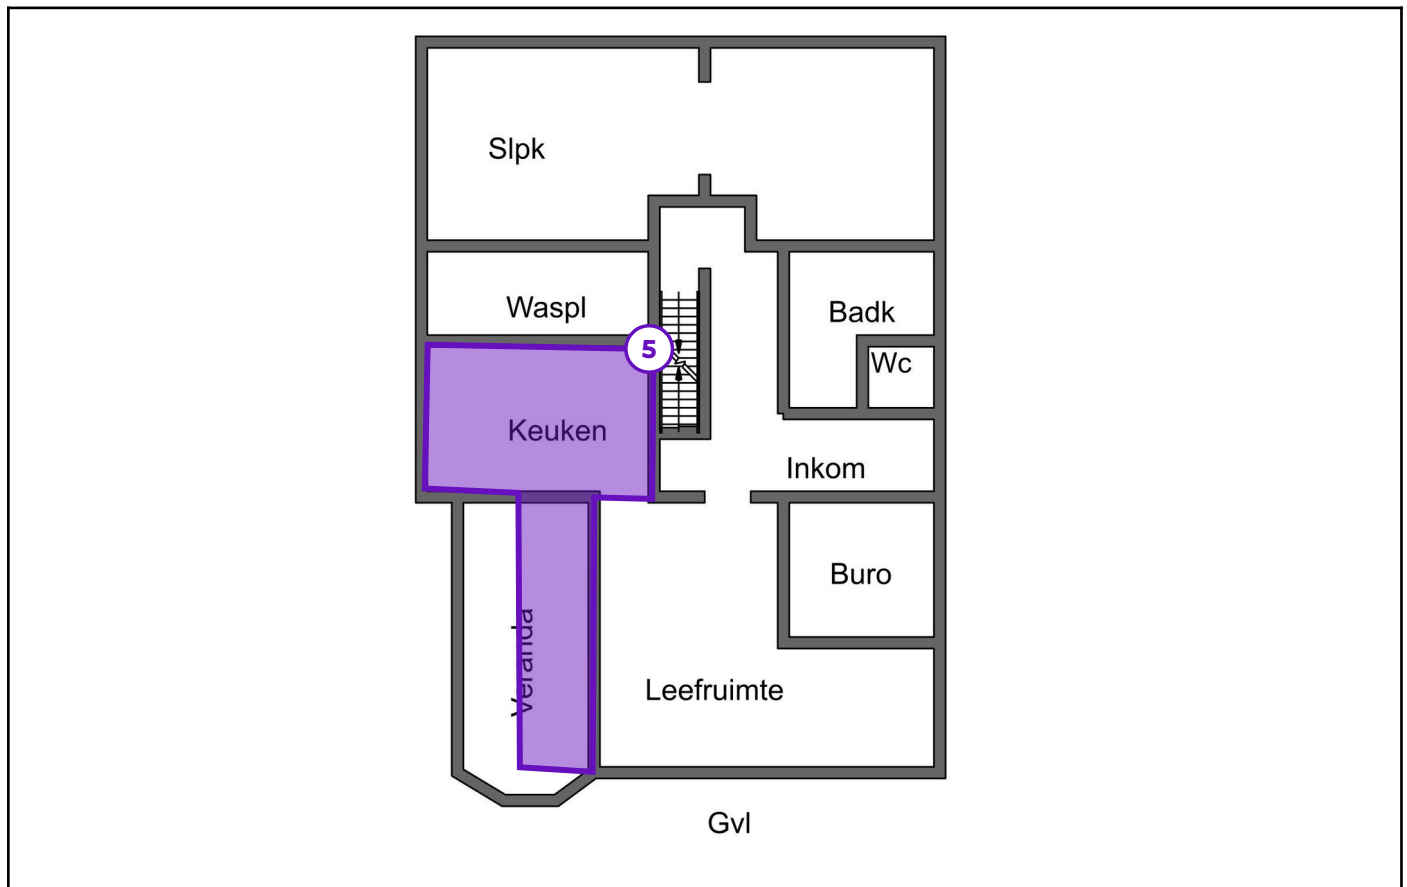
## Plan 1.4: Schema woning gvl

| Beschrijving | Type | Actie |
|---|---|---|
| 5. Plafonds: houten beplatingen. | Advies | - |

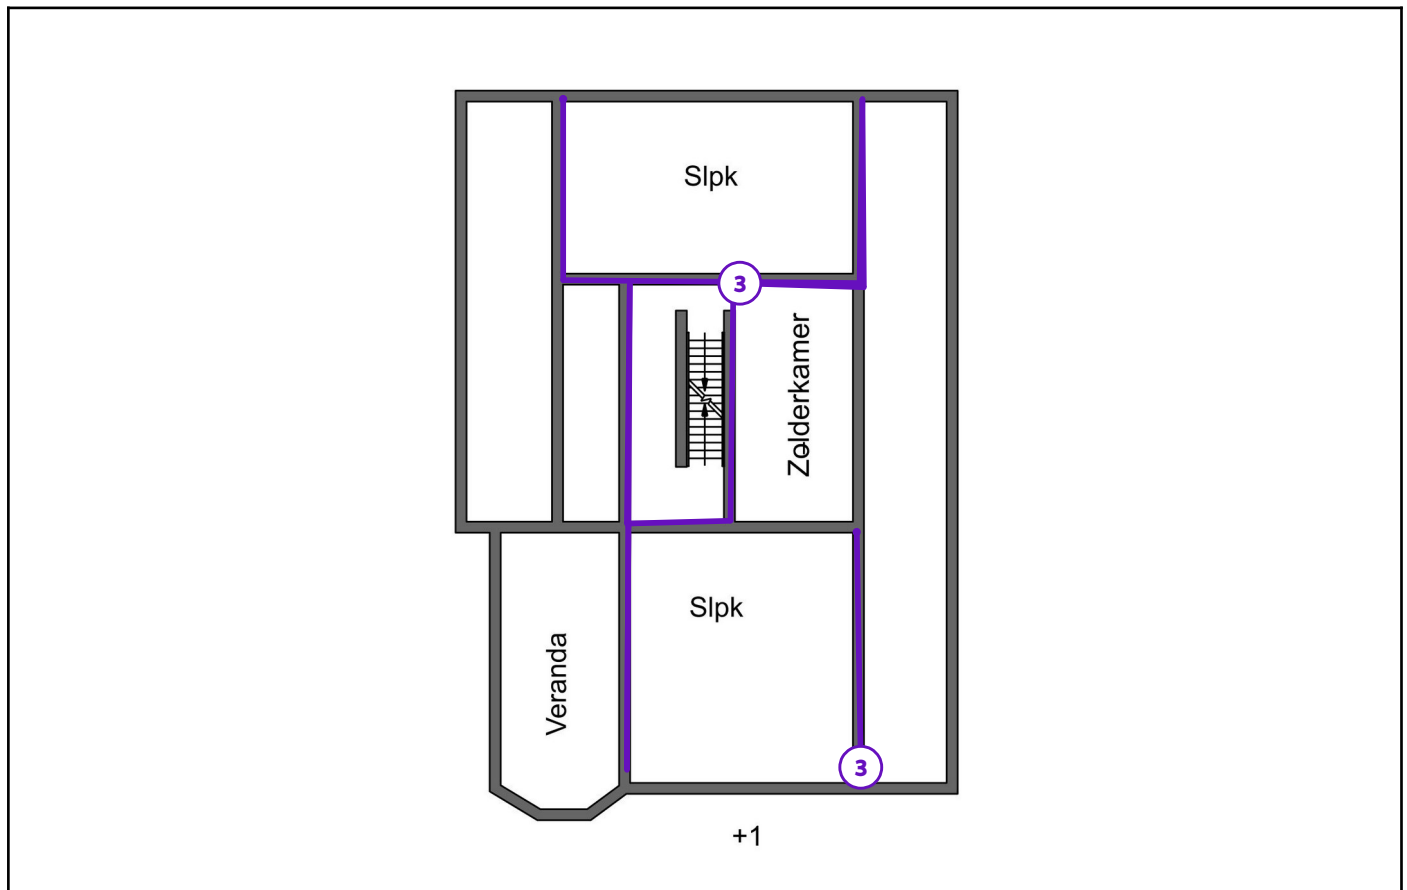
## Plan 1.9: Schema woning +1

| Beschrijving | Type | Actie |
|---|---|---|
| 3. Wanden: houten beplating | Advies | - |
