# Asbestinventarisatetest

Landuitstraat 165, 9470 Denderleeuw

Attestnummer : 20251002-000138.000

**Niet-asbestveilig**

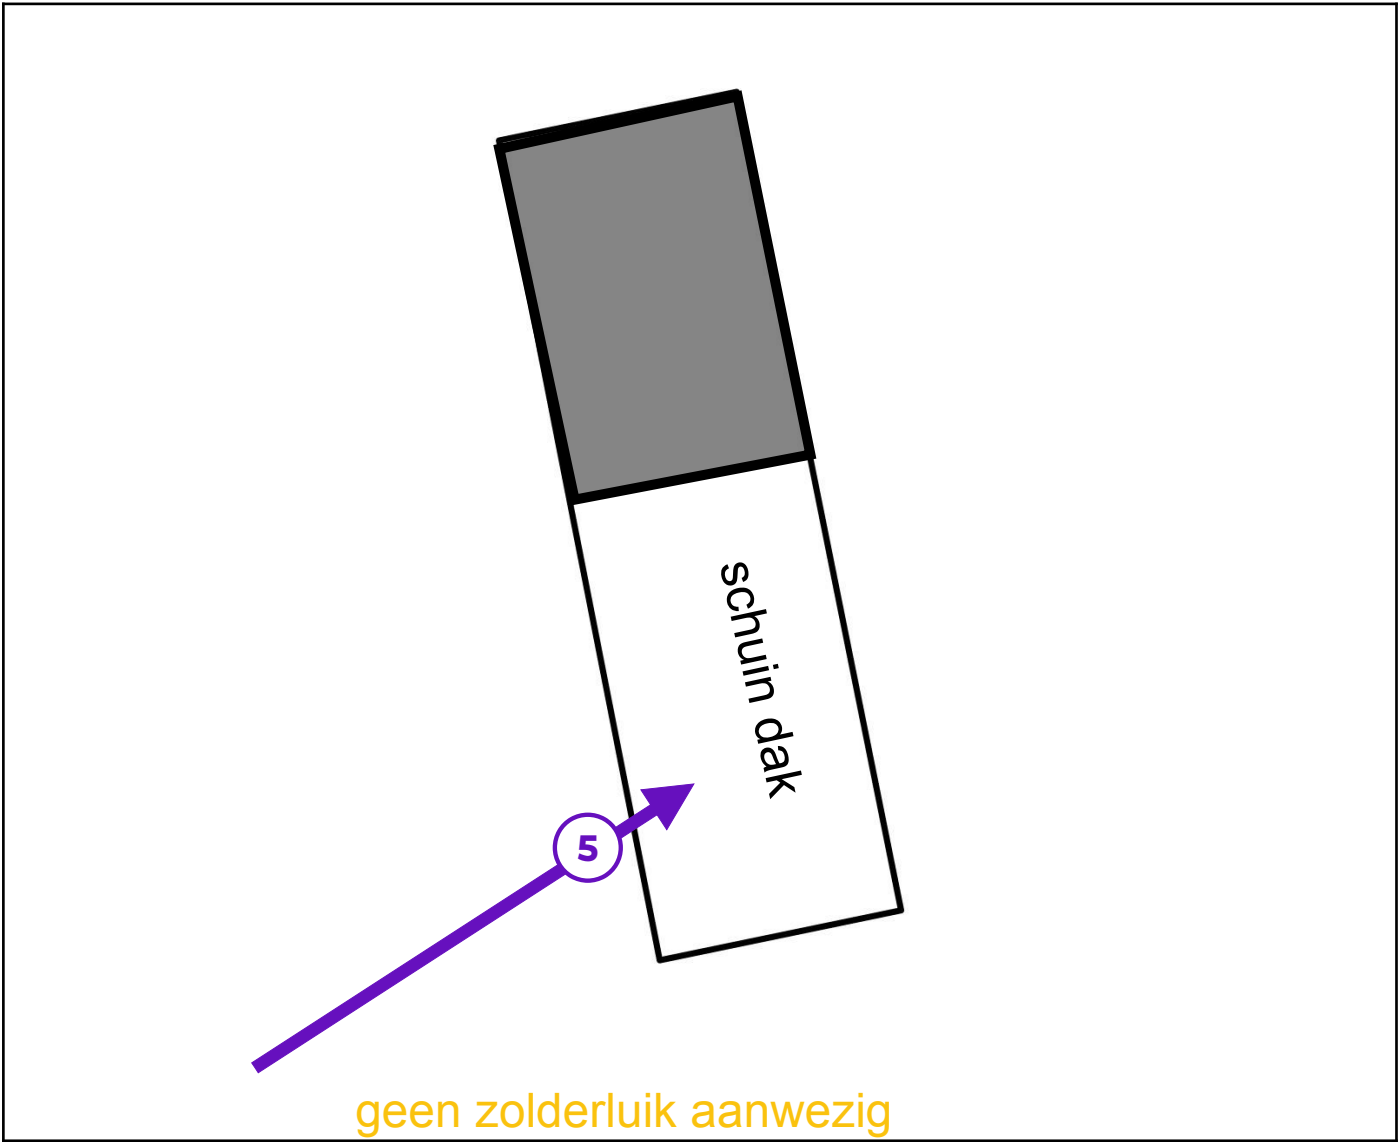
### Plan 1.3: Hoofdgebouw plan dak

| Beschrijving | Type | Actie |
|---|---|---|
| 5. onderdak | Beperking | - |

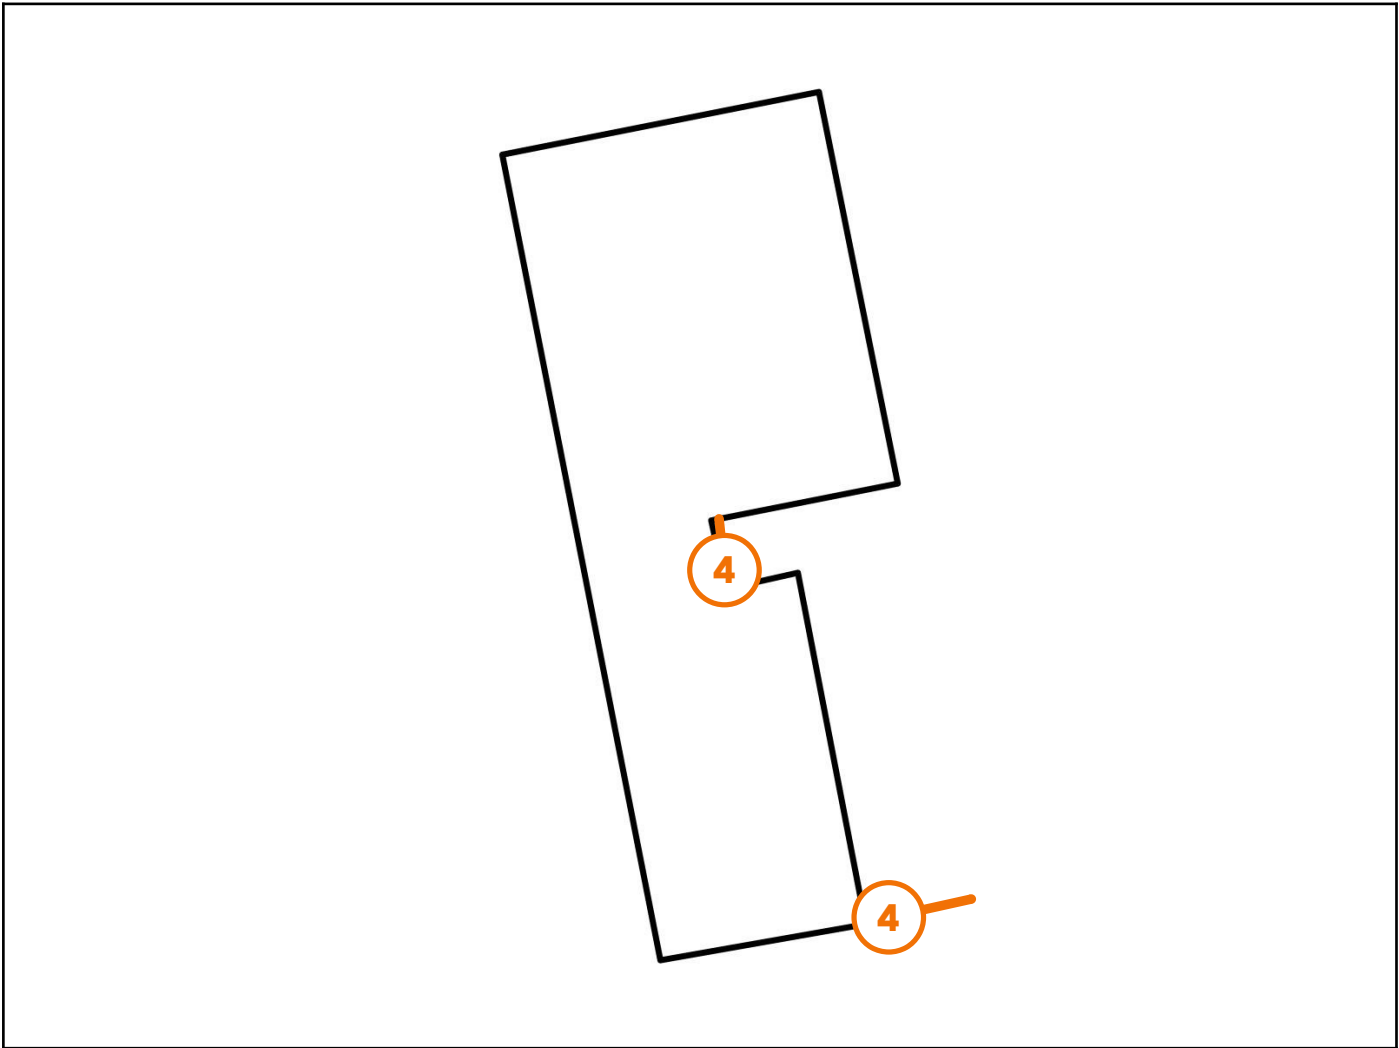
## Plan 2.1: Berging plan gvl

| Beschrijving | Type | Actie |
|---|---|---|
| 4. inlegpaneel type glasal | Asbestmateriaal | Verwijderen |
