# Asbestinventarisatattest

Bergstraat 38, 1910 Kampenhout

Attestnummer : 20250727-000023.000

Uitgegeven op : 27.07.2025

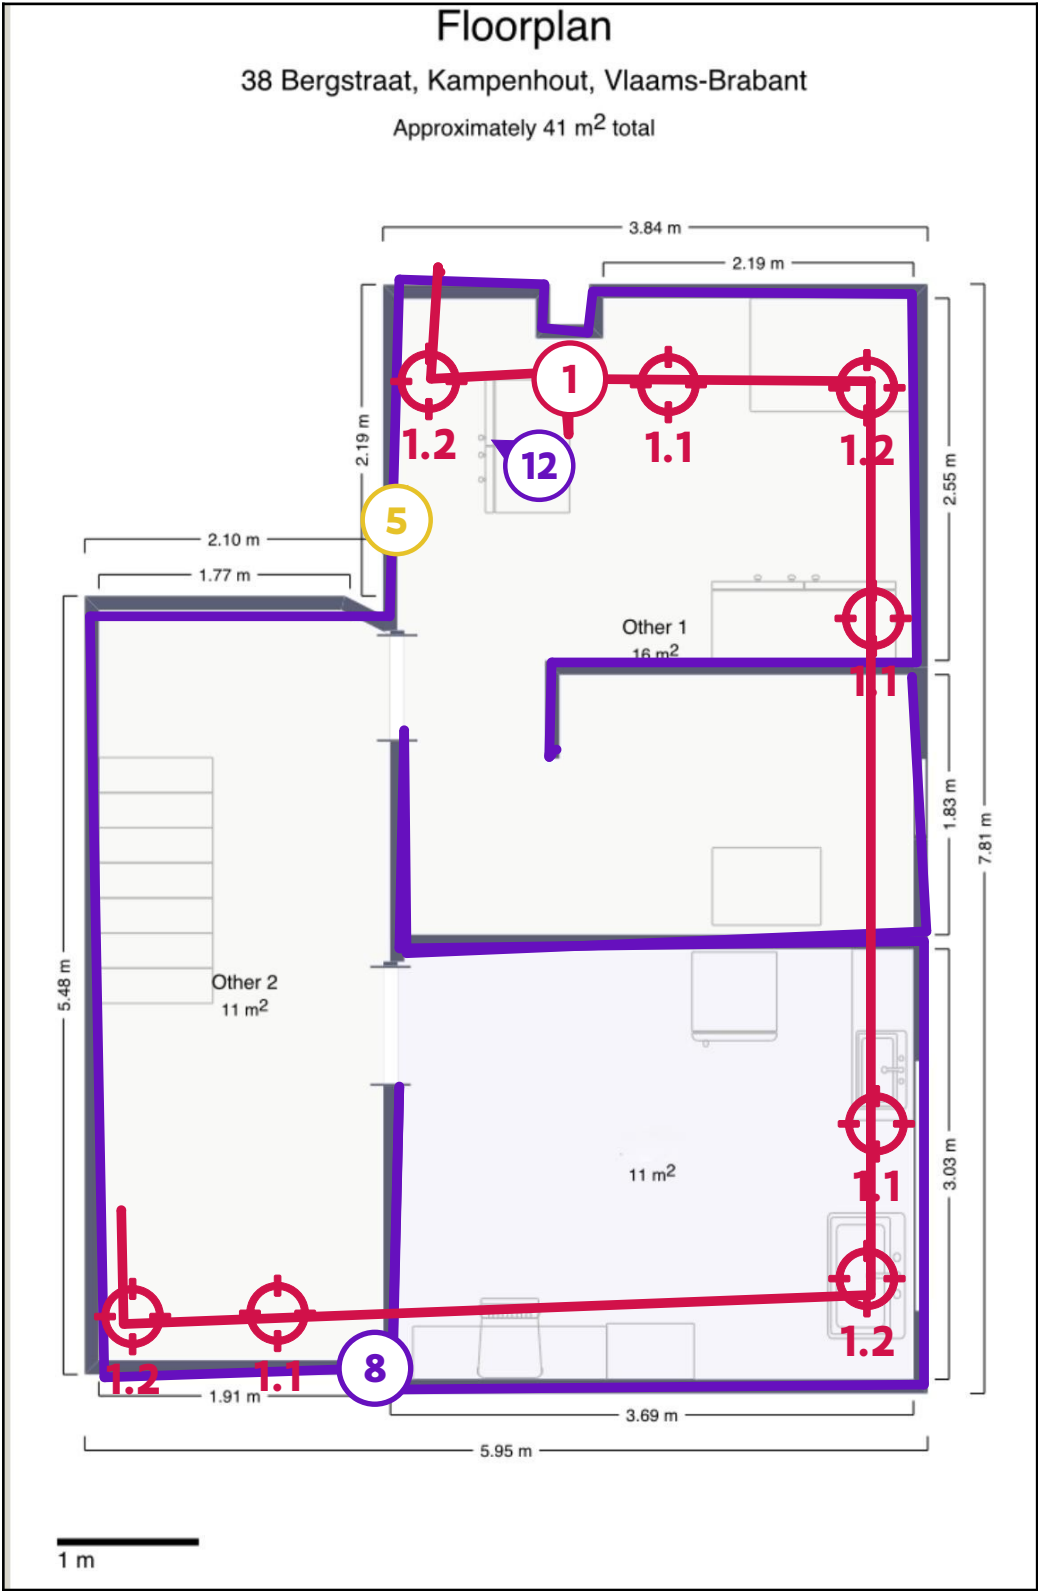
# Plan 1.1: Kelder

| 1. Leidingisolatie | Asbestmateriaal | Dringend verwijderen |

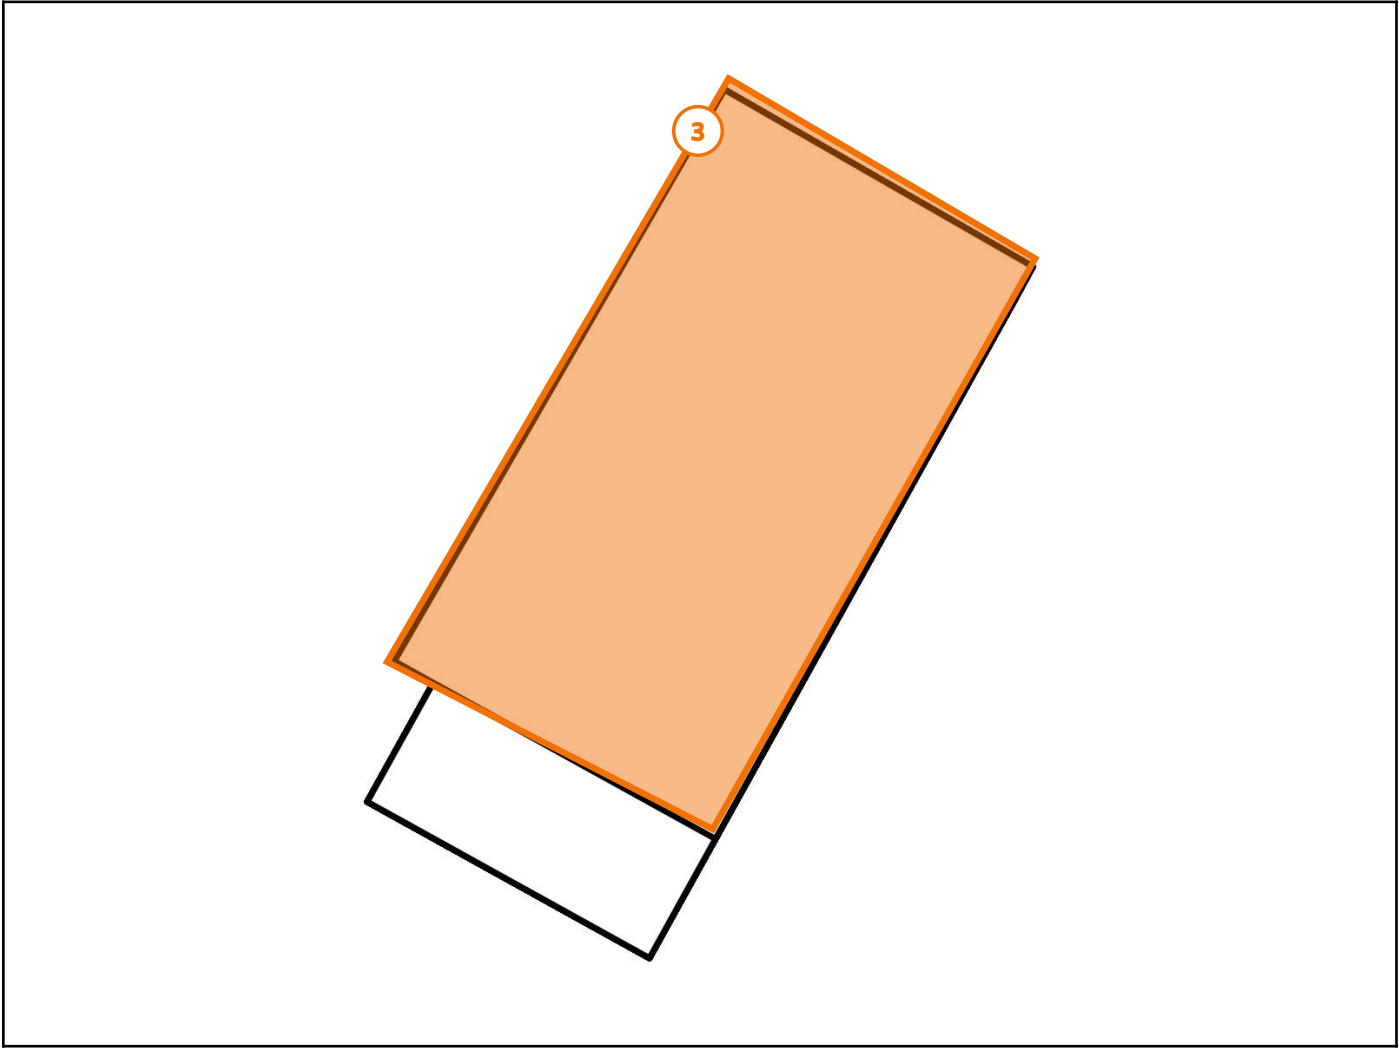
# Plan 1.11: Dak(en)

| Beschrijving | Type | Actie |
|---|---|---|
| 3. Leien | Asbestmateriaal | <a href="#">Verwijderen</a> |

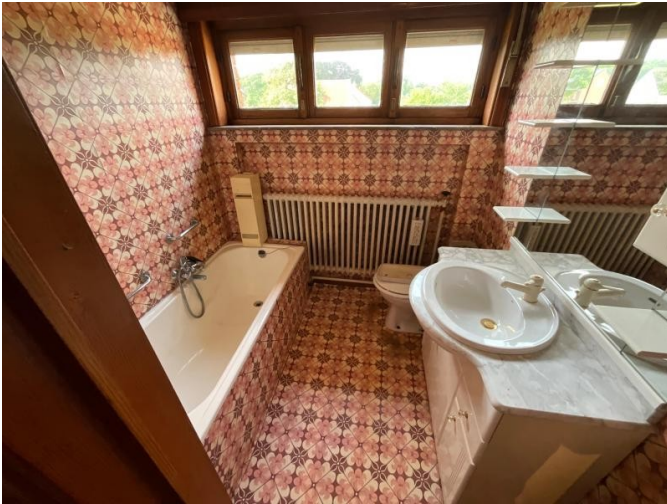
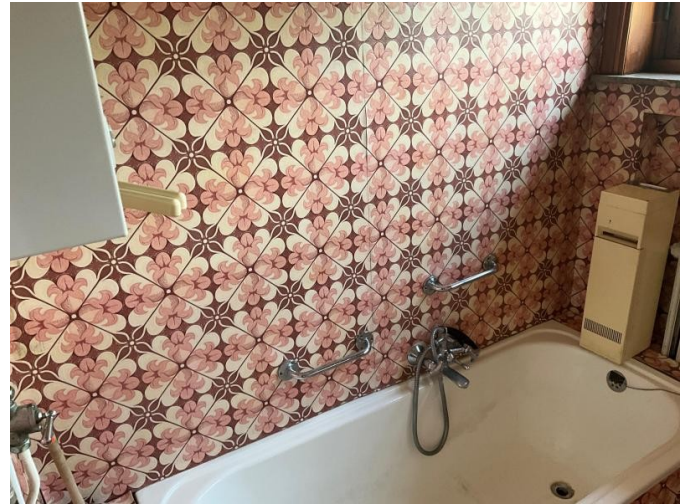
Overzichtsfoto

| Opmerking | Asbestverdachte elektriciteitstoepassingen (lichtschakelaars, stopcontacten,...) van het type bakeliet. In deze toestand zijn de toepassingen niet schadelijk voor de gezondheid. Indien de situatie wijzigt door bv afbraak of grondige verbouwingswerken, is het aangewezen om bijkomend (destructief) onderzoek uit te voeren om de aanwezigheid van asbest al dan niet uit te sluiten.. |
