# Asbestinventarisatetest

Patersstraat 41/1, 2300 Turnhout

Attestnummer : **20251128-000175.000**

Uitgegeven op : **28.11.2025**

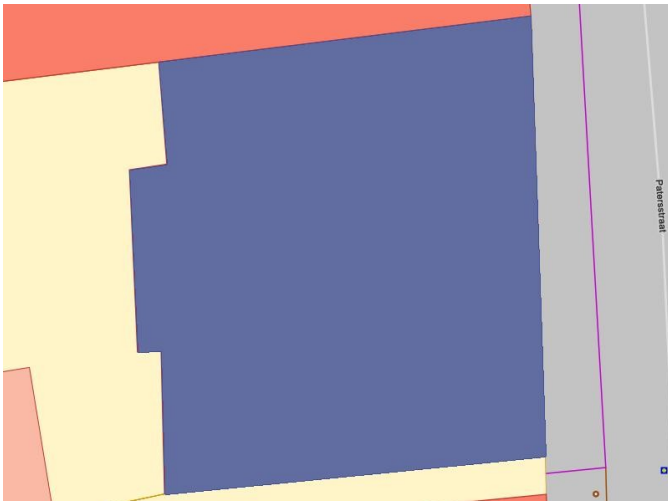
## Zone 1: Hoofdgebouw

Tijdens de inspectie vastgesteld:

- 0 Asbestmaterialen
- 0 Beperkingen
- 0 Uitsluitingen
- 0 Roerende goederen
- 0 Puin, steenslag, (water)bodem
- 0 Adviezen
- 2 Geen asbest**
