# Asbestinventarisatetest

Kerselaarstraat 29, 9820 Merelbeke-Melle

Attestnummer : 20251029-000319.000

Uitgegeven op : 29.10.2025

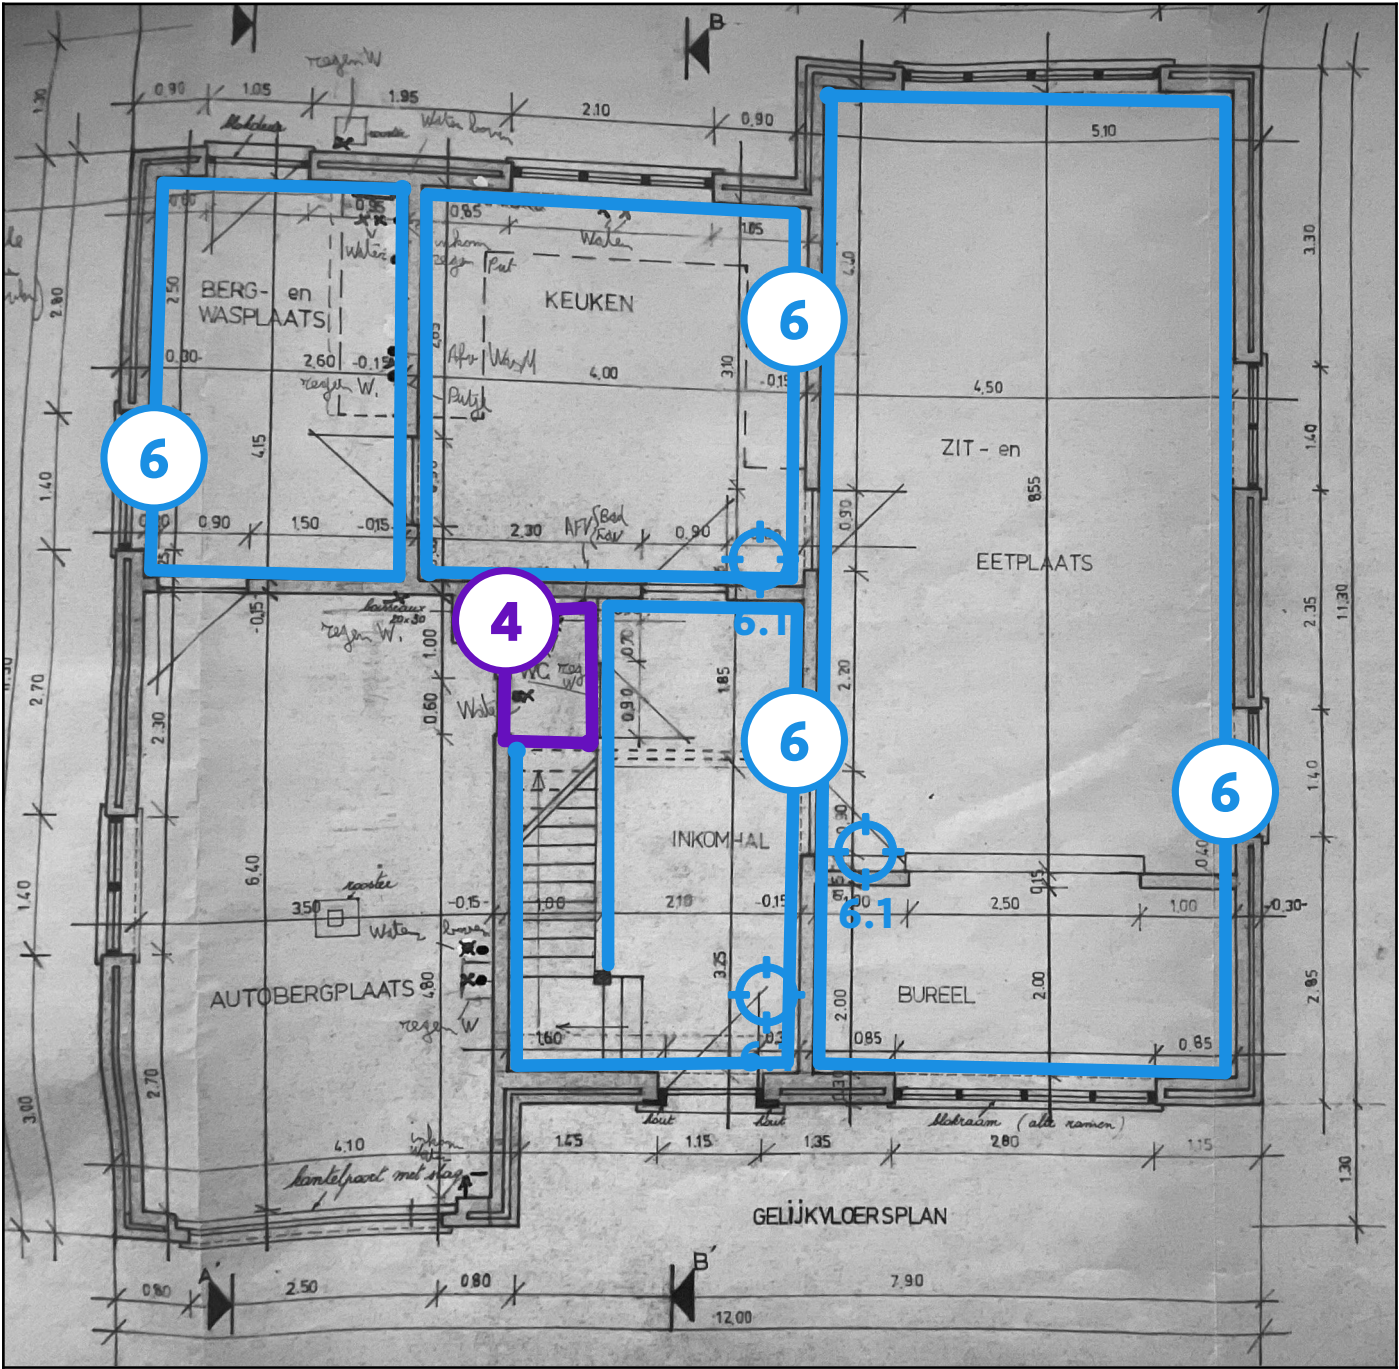
## Plan 1.2: Grondplan gelijkvloers muren

| Beschrijving | Type | Actie |
|---|---|---|
| 6.1 Code: 6020162804 | Mengmonster | - |

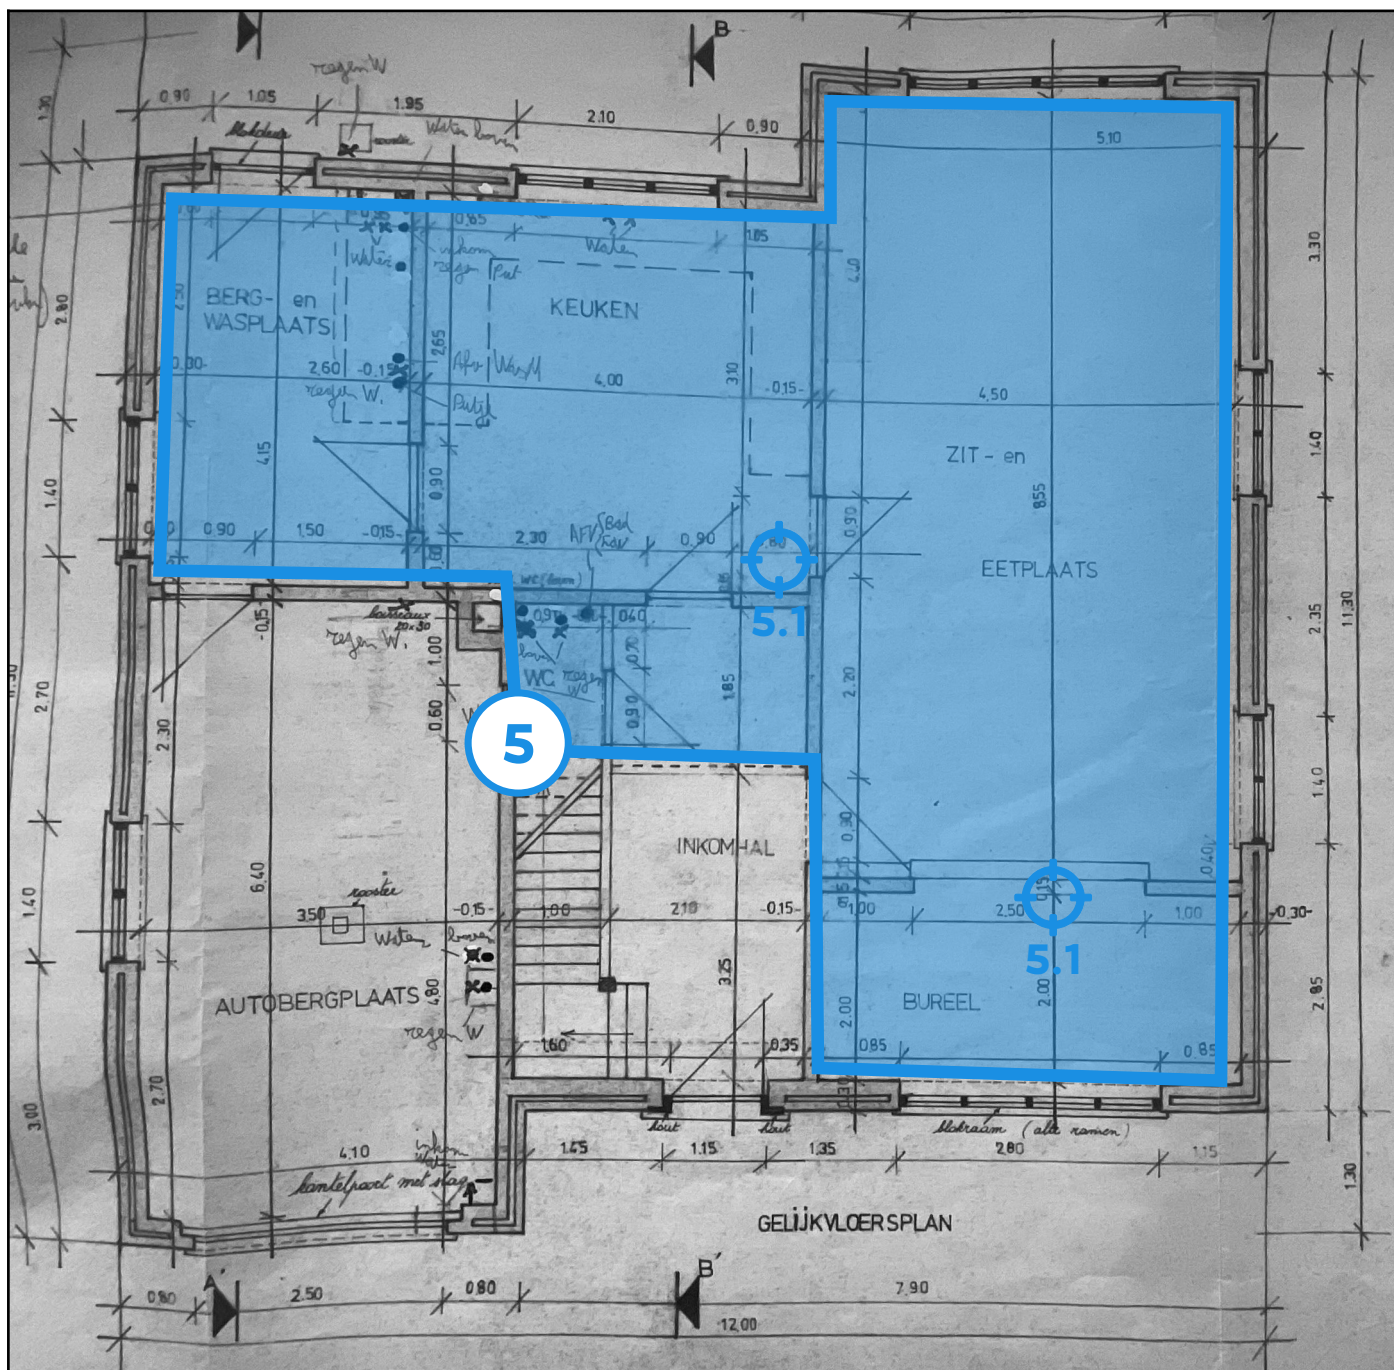
## Plan 1.3: Grondplan gelijkvloers plafonds

| Beschrijving | Type | Actie |
|---|---|---|
| 5.1 Code: 6020162439 | Mengmonster | - |
