# Asbestinventarisat attest

Pappotstraat 20, 2260 Westerlo

Attestnummer : 20250922-000300.000

Uitgegeven op : 22.09.2025

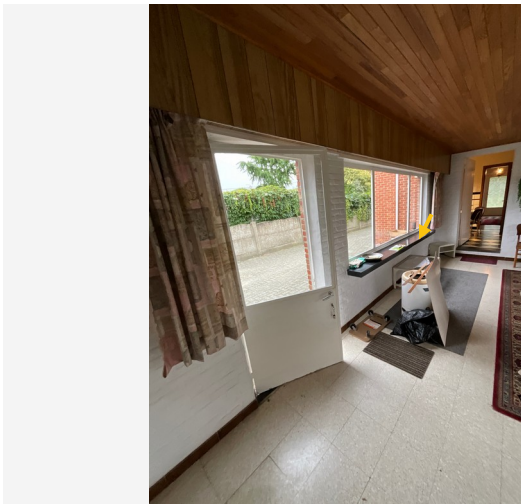
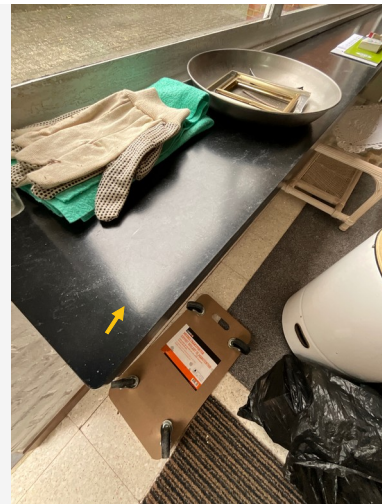
| Opmerking | Het is moeilijk te bepalen of de bakeliettoepassingen in de woning ook effectief asbesthoudend zijn (het kan ook gaan om de asbestvrije variant). Er werd geen monster genomen o.w.v. beschadiging aan een elektrisch gerelateerde toepassing, extra controle bij verwijdering van het verdacht materiaal. Vermoedelijk zal de toepassing verwijderd worden bij aanpassing van het elektriciteitsnetwerk. |

- Eenvoudige handelingen: mag via doe-het-zelf of door werknemer(s) met opleidingsattest eenvoudige handelingen  
EH via doe-het zelf : De dorpels of tabletten kunnen voorzichtig losgebeiteld worden, zonder de toepassing zelf te breken , extra bevochtigen om stof te voorkomen Standaard dragen van de nodige wegwerp beschermingsmiddelen FFP 3 masker , handschoenen en tyvec CAT III type 5-6 , afwasbaar schoeisel Verpakken in dubbel plastic folie , sluit luchtdicht af en afvoeren naar het containerpark als hechtgebonden asbestafval. Voor hechtgebonden toepassingen: Bij verwijdering door doe-het-zelf moet men dit afval dubbel en luchtdicht verpakt aandienen bij het gemeentelijk recyclagepark. Men raadpleegt best op voorhand de voorwaarden van het recyclagepark. Zie ook link Zie <https://ovam.vlaanderen.be/wie-mag-wat-verwijderen> <https://ovam.vlaanderen.be/voorzorgsmaatregelen-bij-asbestverwijdering> <https://ovam.vlaanderen.be/asbestafval-afvoeren> Zie ook wetgevend kader (website van de OVAM en CODEX boek VI titel 3). <http://werk.belgie.be/sites/default/files/content/documents/Welzijn%20op%20het>

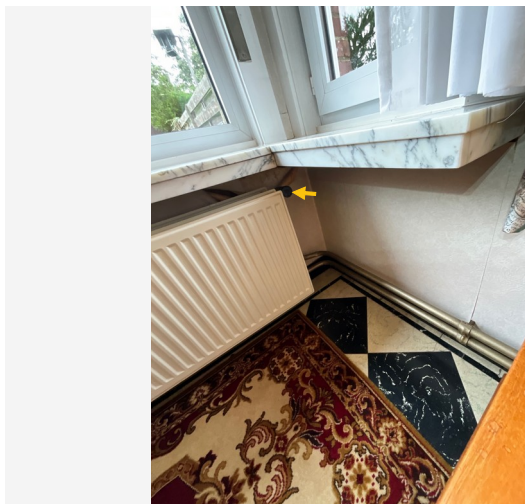
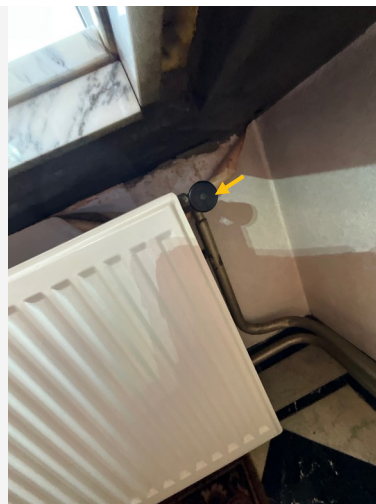
| Opmerking | Visueel verdacht beschouwd.<br><br>Aantal stuks X<br><br>De vermelde oppervlaktes, diktes, gewichten en volumes betreffen een beredeneerde schatting. Er worden geen rechten verleend aan deze oppervlaktes/diktes/volumes. |

- Eenvoudige handelingen: mag via doe-het-zelf of door werknemer(s) met opleidingsattest eenvoudige handelingen  
Schakelaars, stopcontacten en andere gelijkaardige toepassingen kunnen eenvoudig losgeschroefd worden --> EH doe-het-zelf. Afgesloten of verzegelde kast --> EH opgeleid technieker personeel 8u basisopleiding asbest. Voor elektrische infrastructuur en uitrusting dient u vooraleer men deze toepassing gaat bevochtigen de elektriciteit af te sluiten (zoniet elektrocutie-/brandgevaar). standaard dragen van de nodige wegwerp beschermingsmiddelen FFP 3 masker , handschoenen en tyvec CAT III type 5-6 , afspoelbaar schoeisel Losschroeven en dubbel verpakken in plastic , sluit luchtdicht af en breng dit als hechtgebonden afval naar een plaatselijk containerpark. Voor hechtgebonden toepassingen: Bij verwijdering door doe-het-zelf moet men dit afval dubbel en luchtdicht verpakt afdienen bij het gemeentelijk recyclagepark. Men raadpleegt best op voorhand de voorwaarden van het recyclagepark.
