# Asbestinventarisatetest

Luipegem 4, 2880 Bornem

Attestnummer : 20251120-000154.000

Uitgegeven op : 20.11.2025

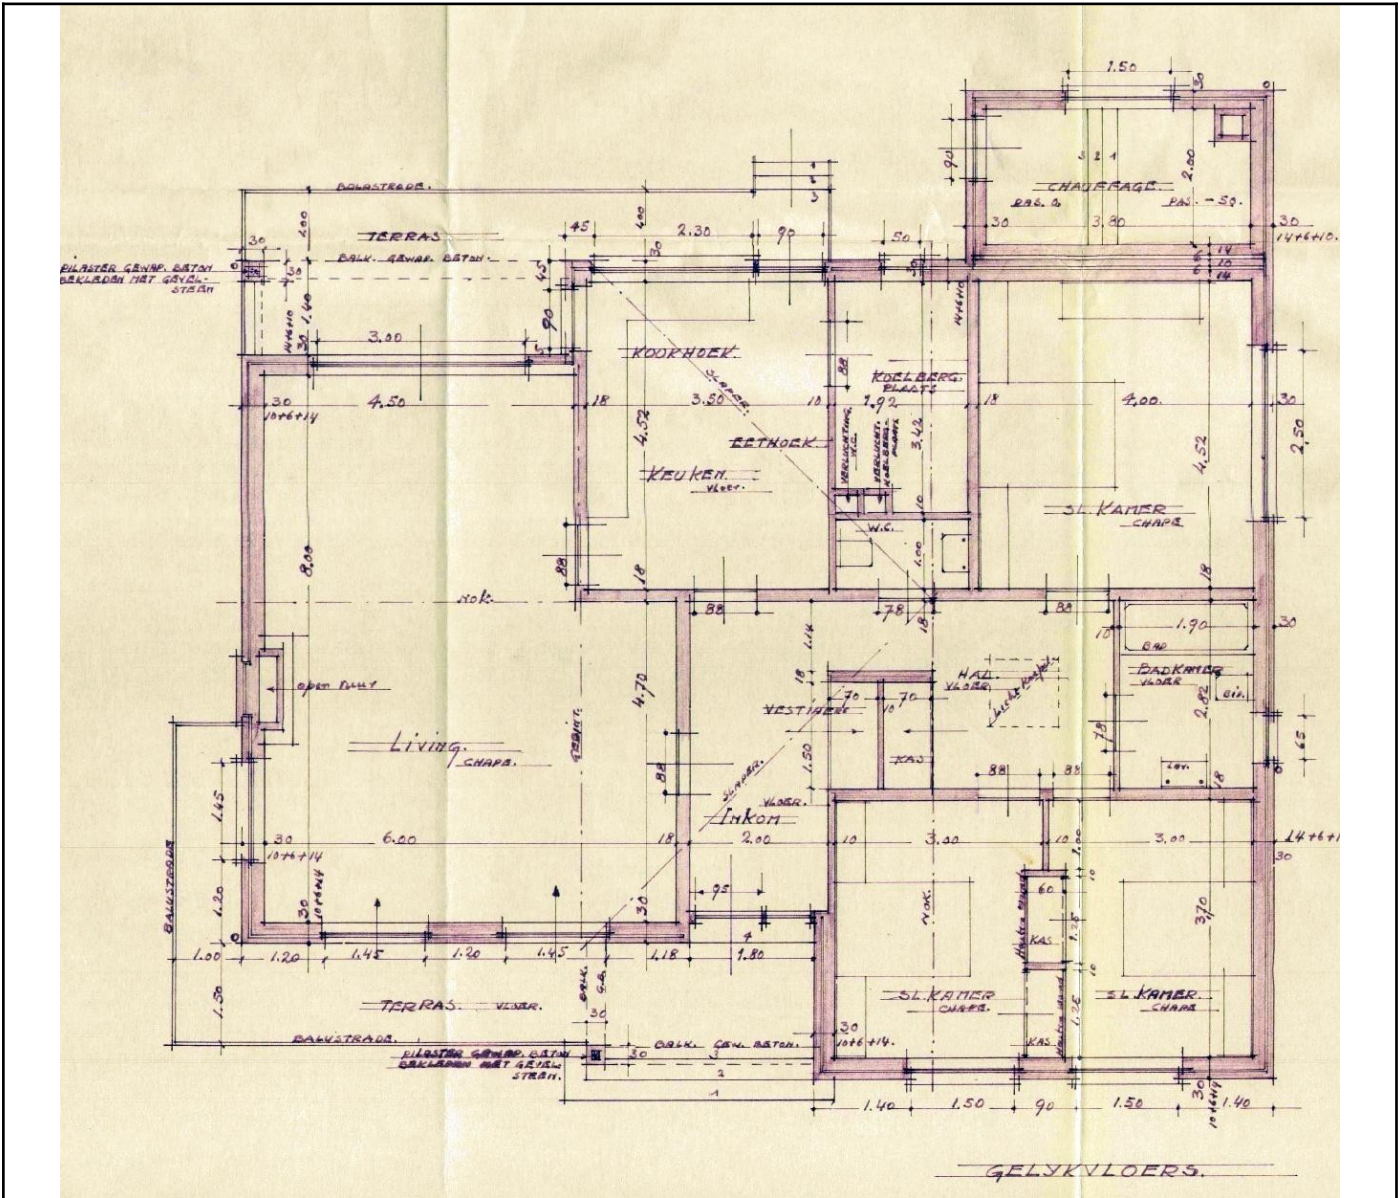
# Plan 1.1: Raamafdichtingen - dak - dorpels etc...

- Er zijn geen asbest-verdachte raamafdichtingen aanwezig
- Het dak is niet asbest-verdacht
- Er zijn geen asbest-verdachte dorpels en vensterbanken aanwezig

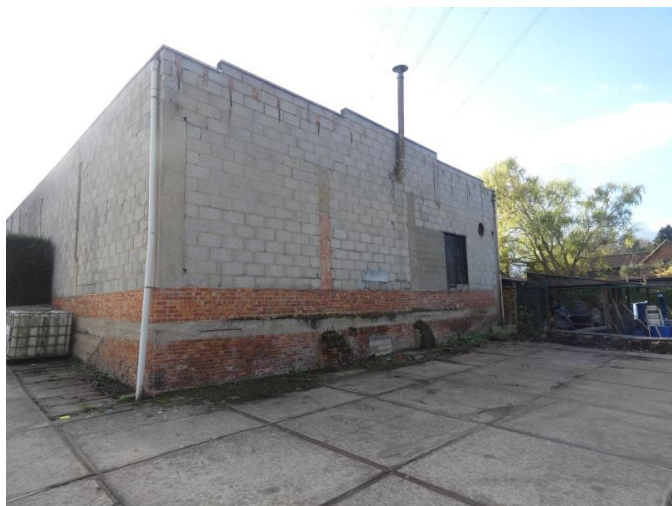
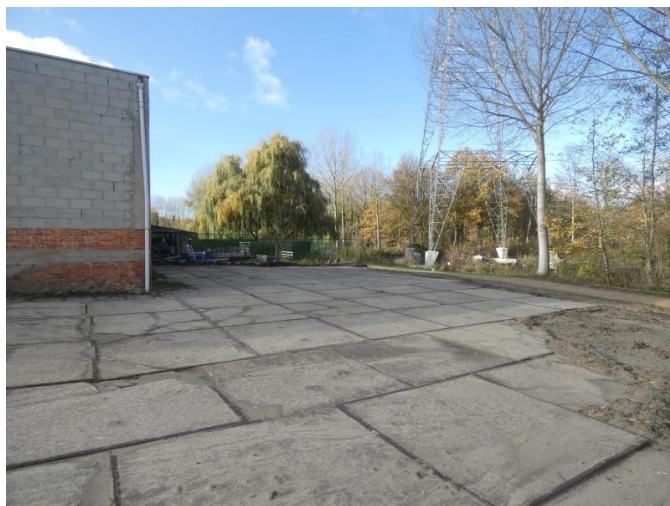
| Basis voor advies | De asbestdeskundige beoordeelt het materiaal als niet-asbestverdacht. |
| Primaire drager | Schuin dak |

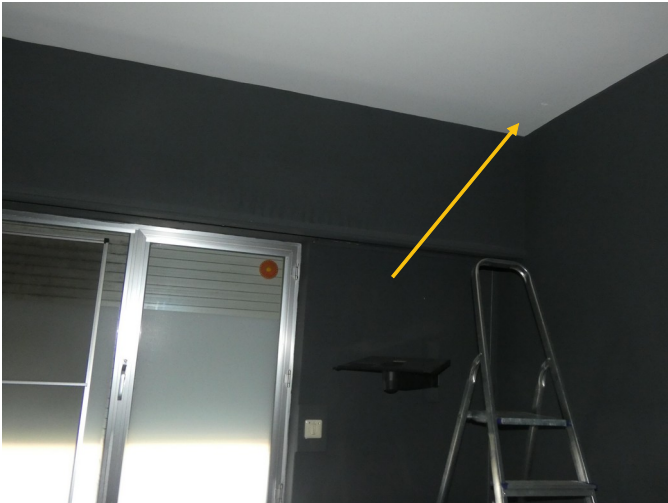
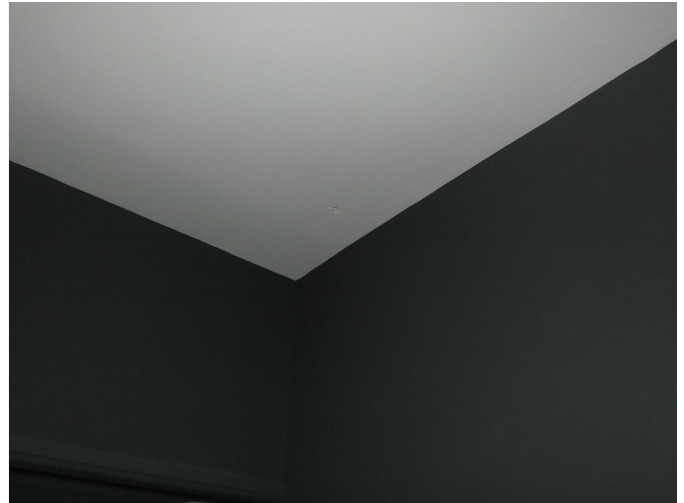
## Fiche 15: Pleisterwerk plafonds

Geen asbest

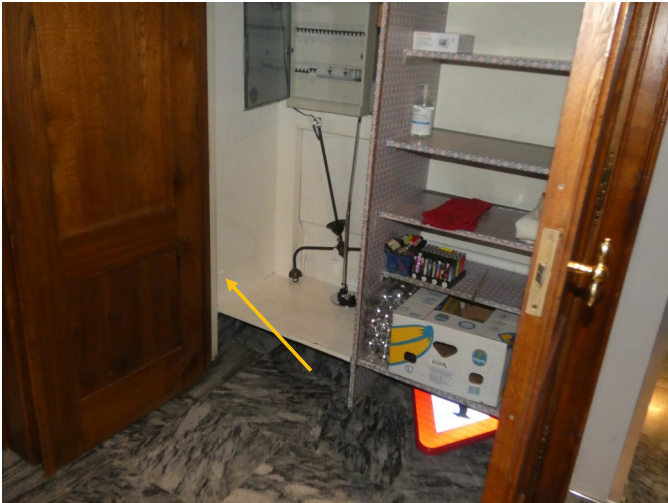
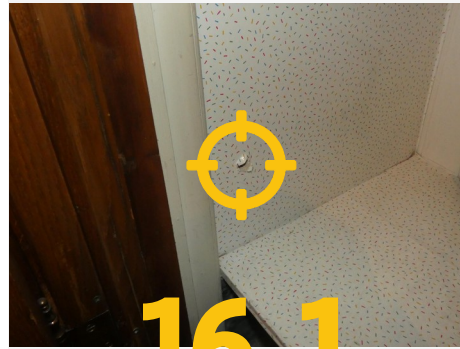
## Fiche 16: Muurpleister

Geen asbest
