# Asbestinventarisatetest

Rode Kruislaan 16, 2960 Brecht

Attestnummer : 20251002-000451.000

Uitgegeven op : 02.10.2025

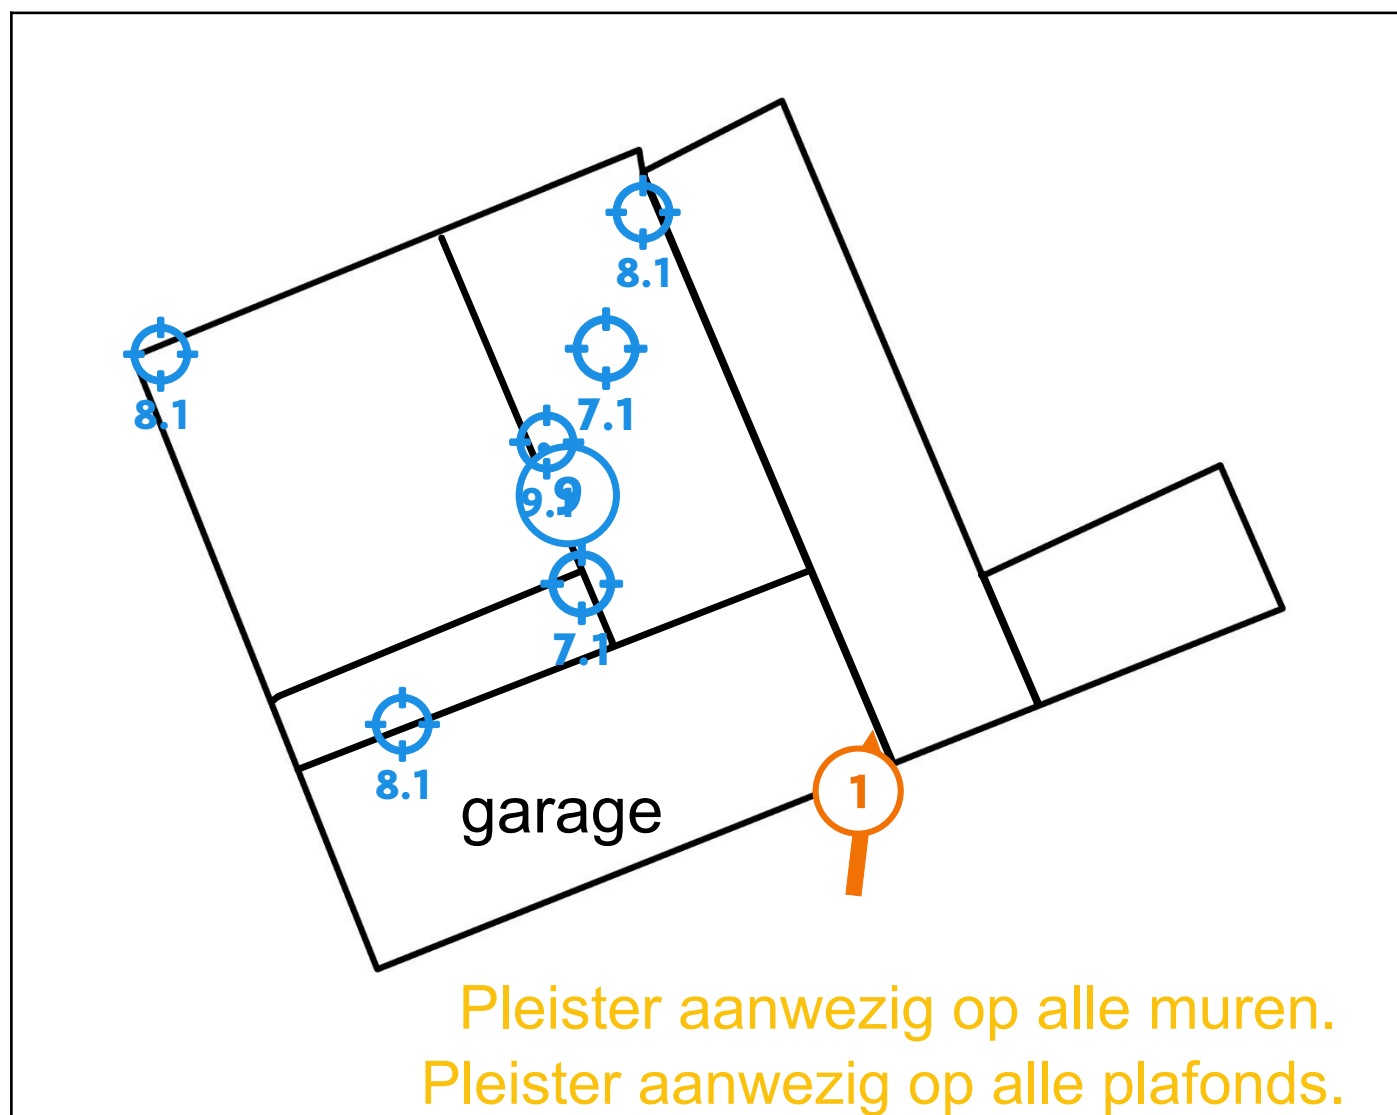
## Plan 1.2: Woning plan gelijkvloers

| 9.1 Code: Staal 4.1 koord kachel | Puntmonster | - |

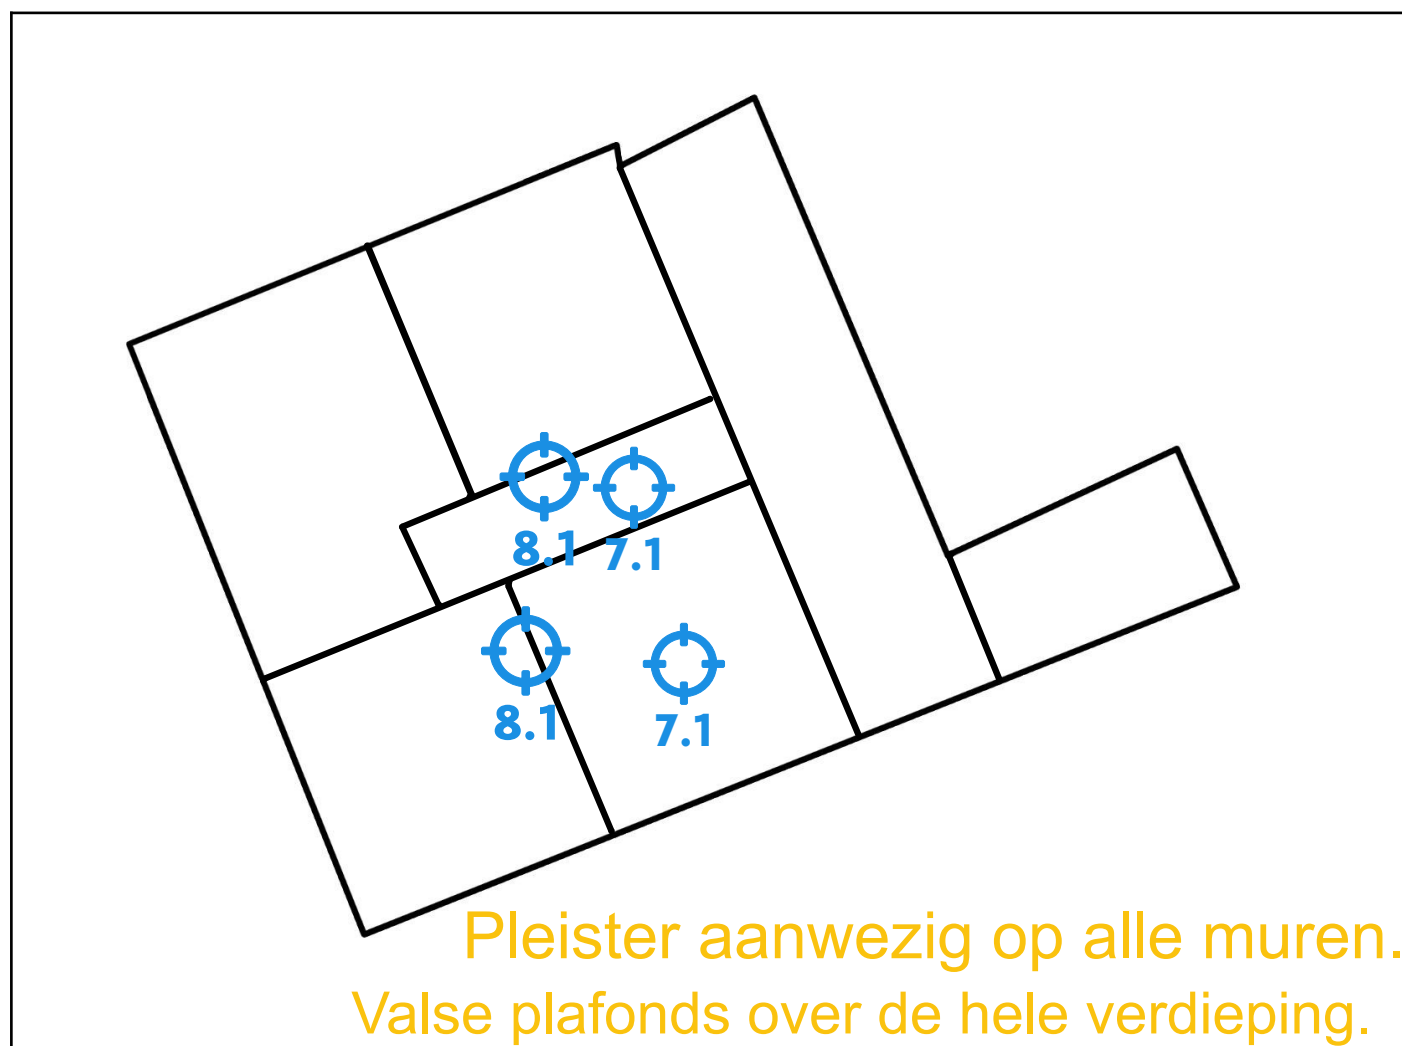
## Plan 1.3: Woning plan 1ste verdieping

| Beschrijving | Type | Actie |
|---|---|---|
| 8.1 Code: Staal 1.1 pleister muren | Mengmonster | - |

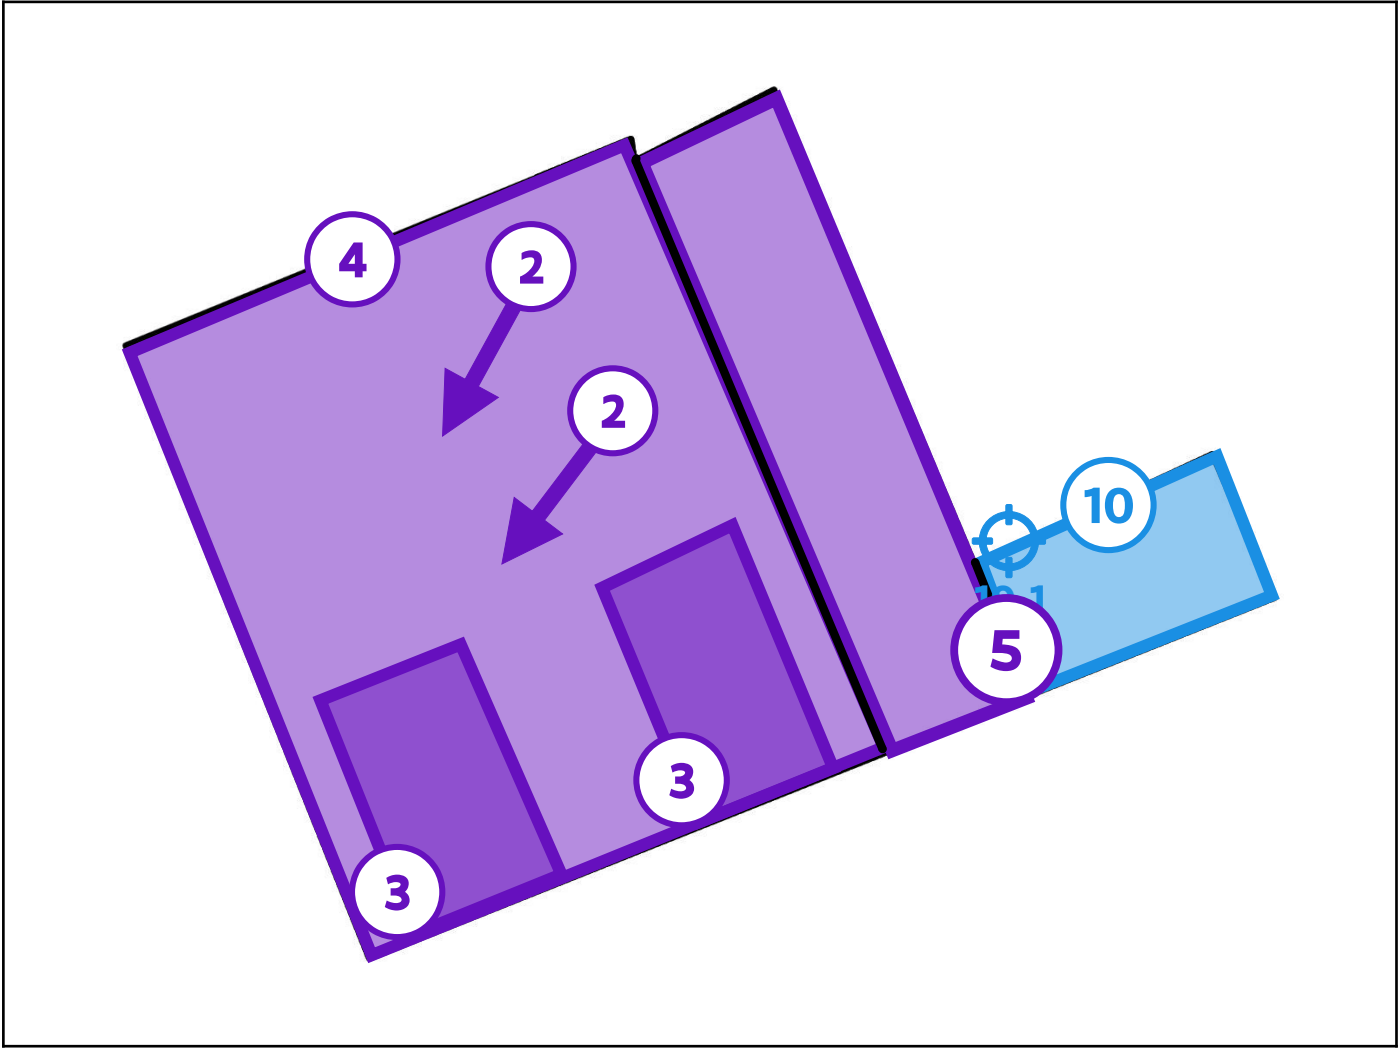
# Plan 1.4: Woning plan zolder

| Beschrijving | Type | Actie |
|---|---|---|
| 10.1 Code: Staal 3.1 roofing | Puntmonster | - |
