# Asbestinventarisat attest

Zandstraat 27, 2800 Mechelen

Attestnummer : 20250529-000180.000

Uitgegeven op : 29.05.2025

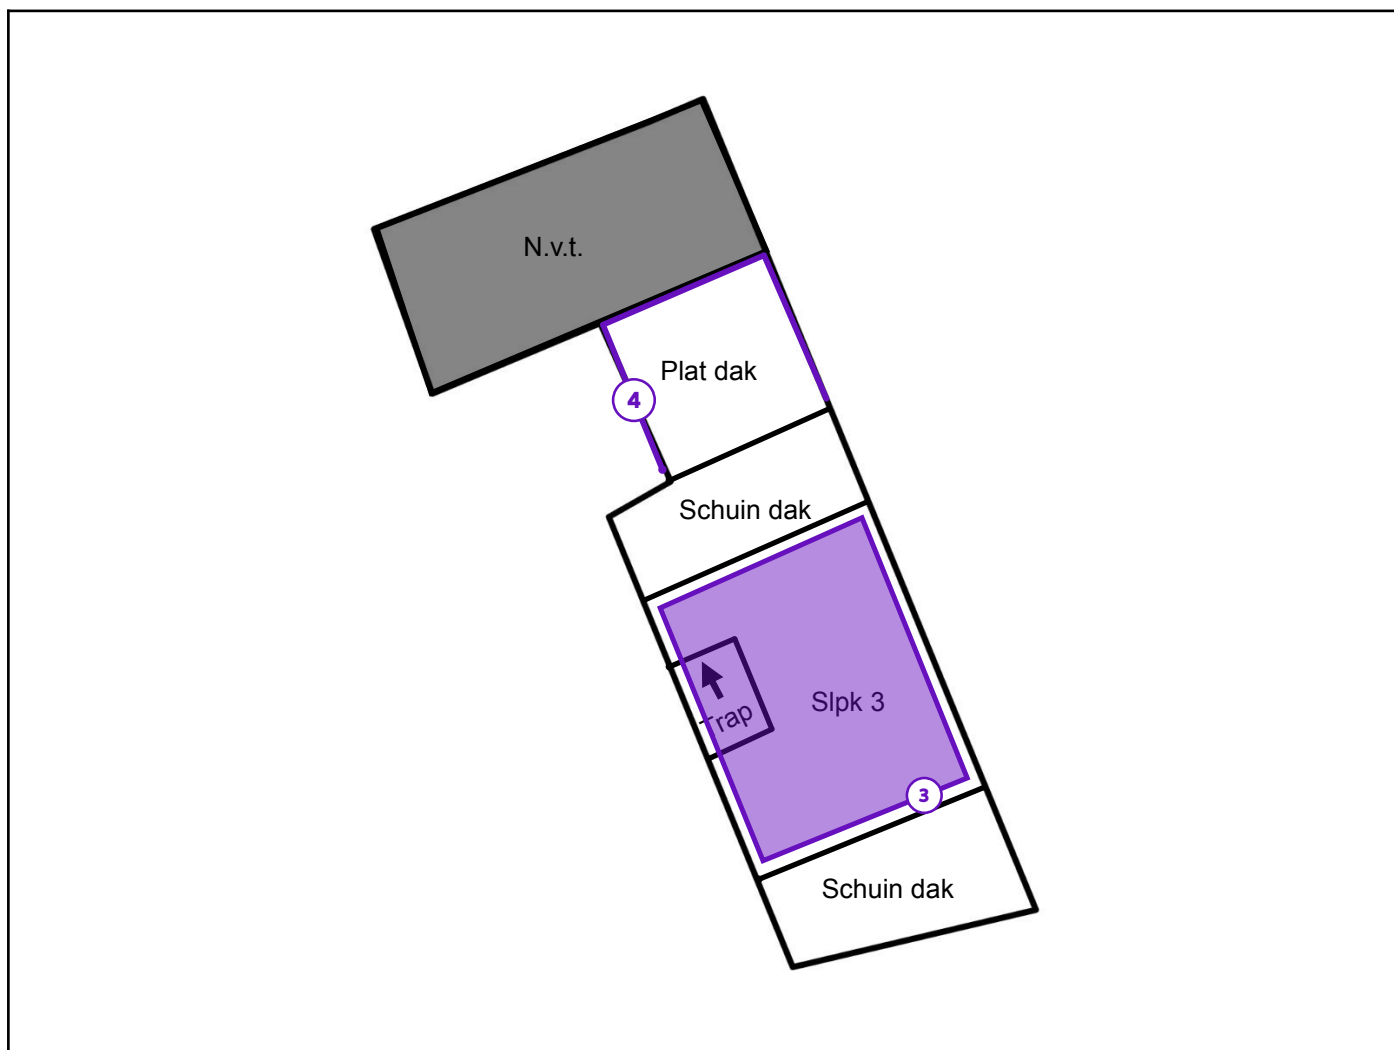
## Plan 1.3: +2

| Beschrijving | Type | Actie |
|---|---|---|
| 4. Dekstenen: niet verdacht | Advies | - |

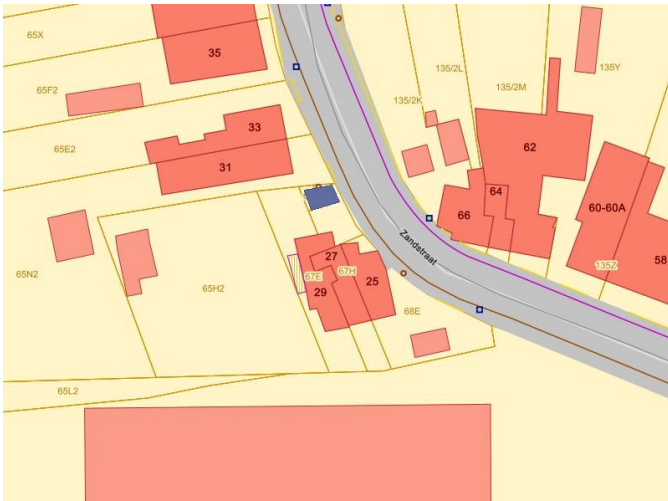
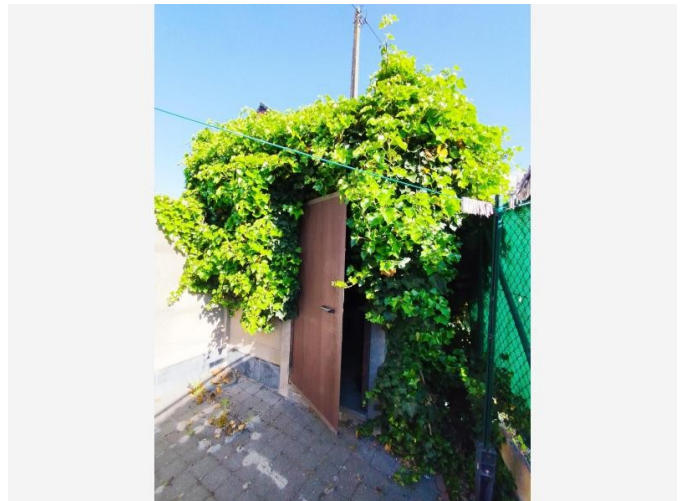
## Zone 2: Tuinhuis

- 1 Asbestmateriaal**
- 0 Beperkingen
- 0 Uitsluitingen
- 0 Roerende goederen
- 0 Puin, steenslag, (water)bodem
- 0 Adviezen
- 0 Geen asbest
