# Asbestinventarisatetest

Jan Frans Gellyncklaan 250, 2540 Hove

Attestnummer : 20251204-000207.000

**Niet-asbestveilig**

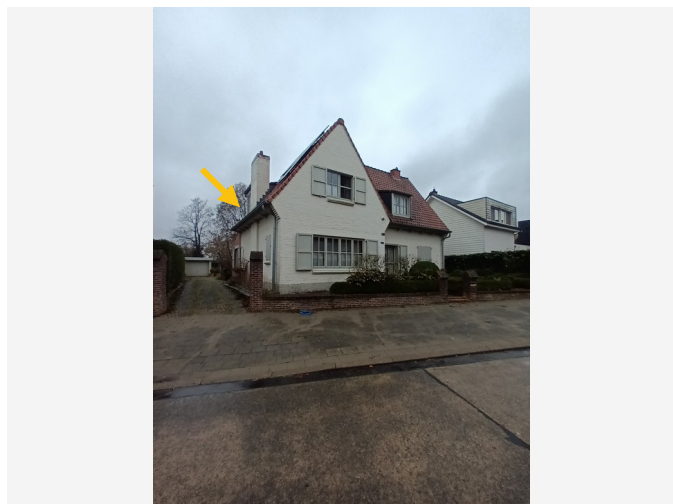
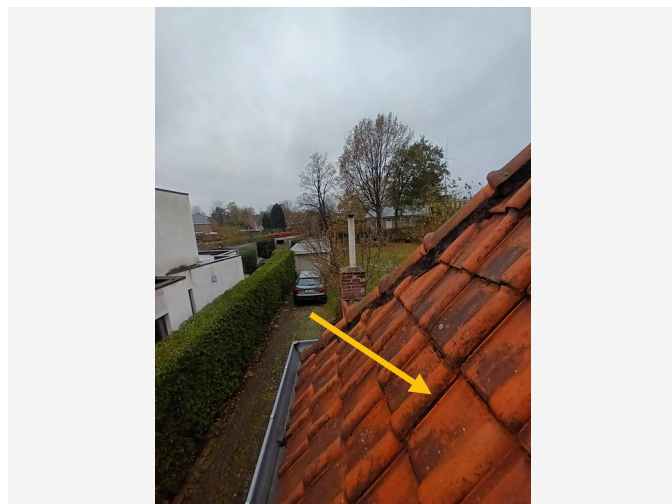
### Fiche 15: Onderdak niet verdacht

| Beschrijving | Type | Actie |
|---|---|---|
| 15. Onderdak niet verdacht | Overige ruimte of materiaal | - |
