# Asbestinventarisatetest

Koning Albertstraat 9/2R, 2547 Lint

Attestnummer : **20250522-000068.000**

Uitgegeven op : **22.05.2025**

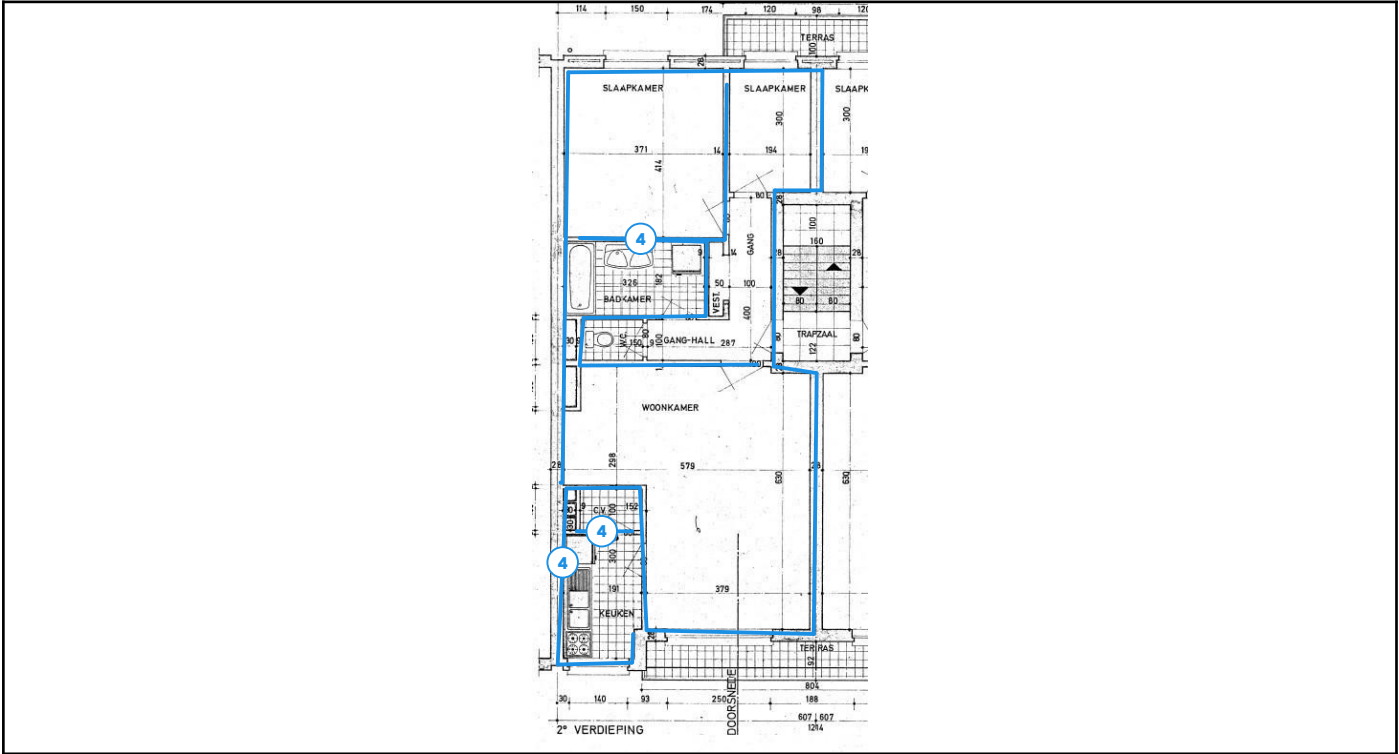
# Plan 1.1: Appartement - muren

| Beschrijving | Type | Actie |
|---|---|---|
| 4. Bepleistering op de muren / Ref App | Geen asbest | - |

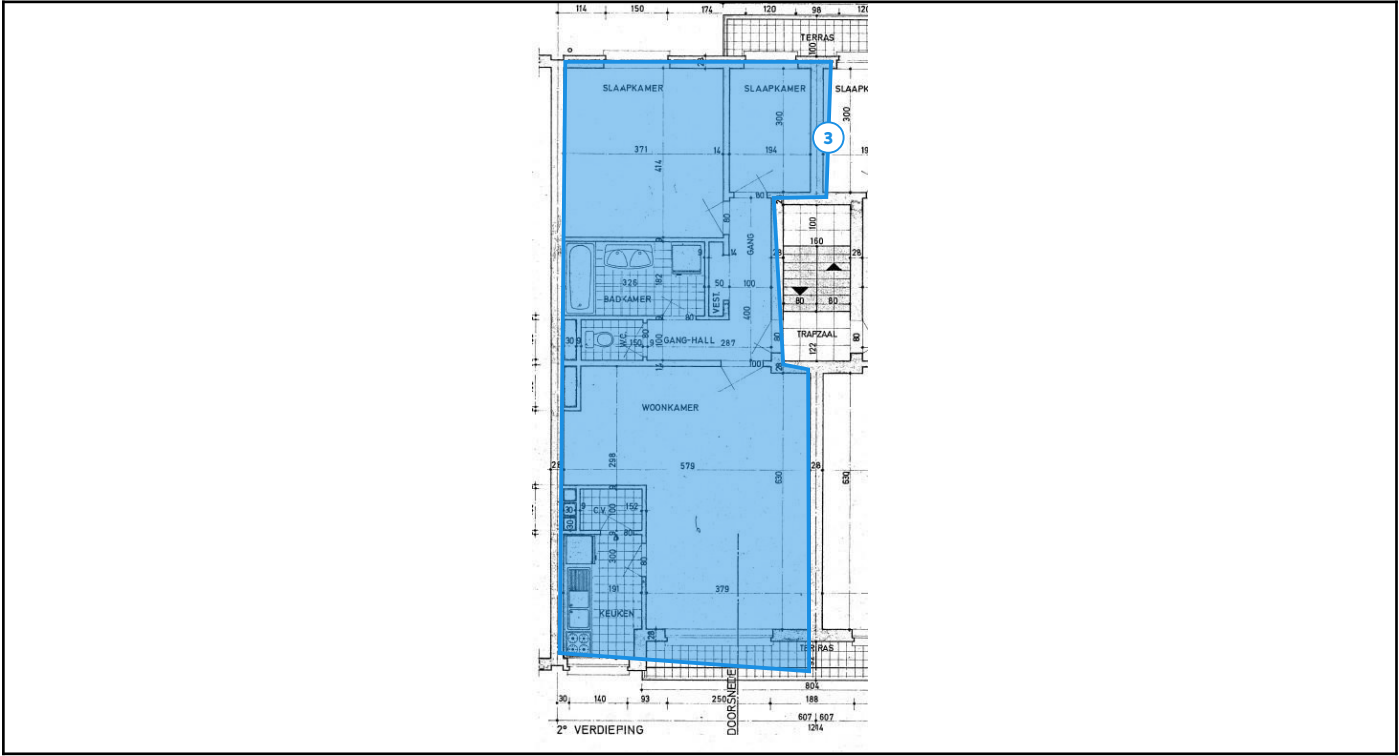
# Plan 1.2: Appartement - plafonds

| Beschrijving | Type | Actie |
|---|---|---|
| 3. Bepleistering op de plafonds / Ref App | Geen asbest | - |

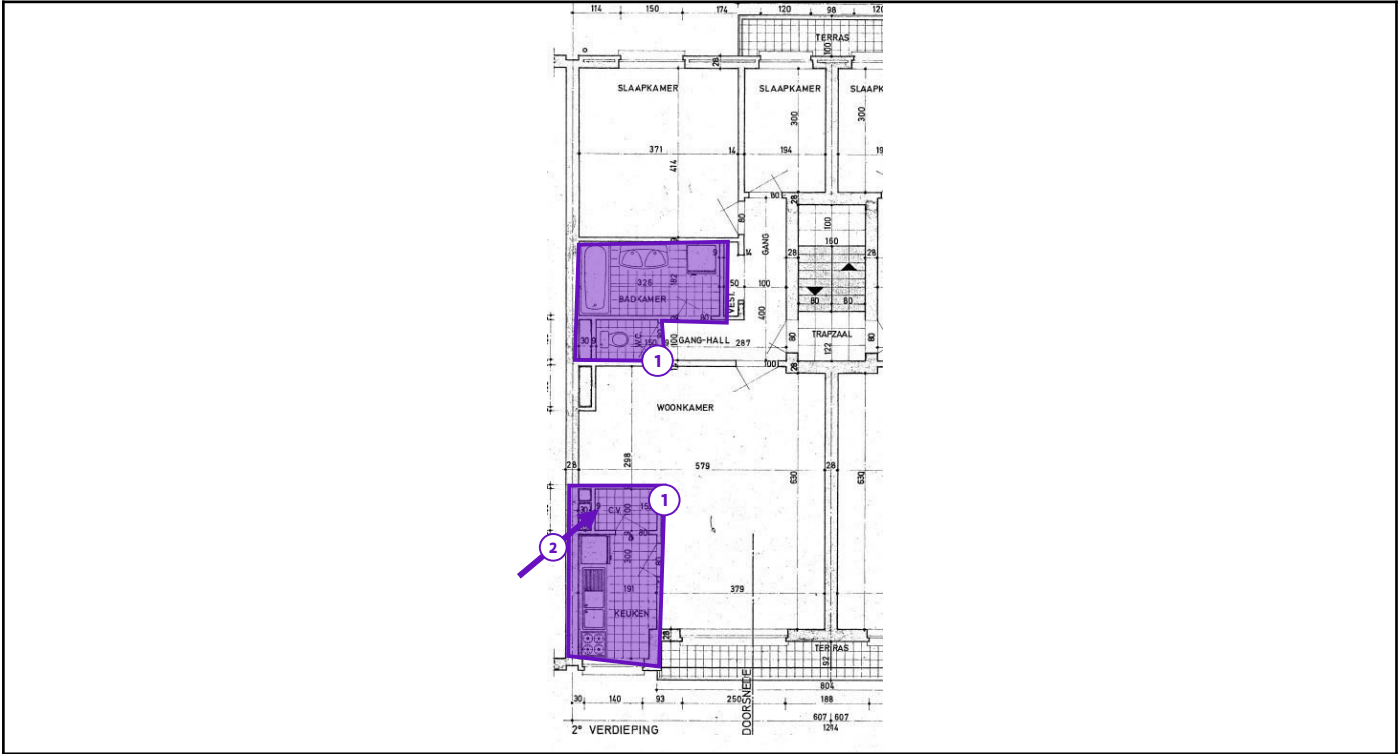
# Plan 1.3: Appartement - overigen

| Beschrijving | Type | Actie |
|---|---|---|
| 2. Recente CV Ketel | Advies | - |

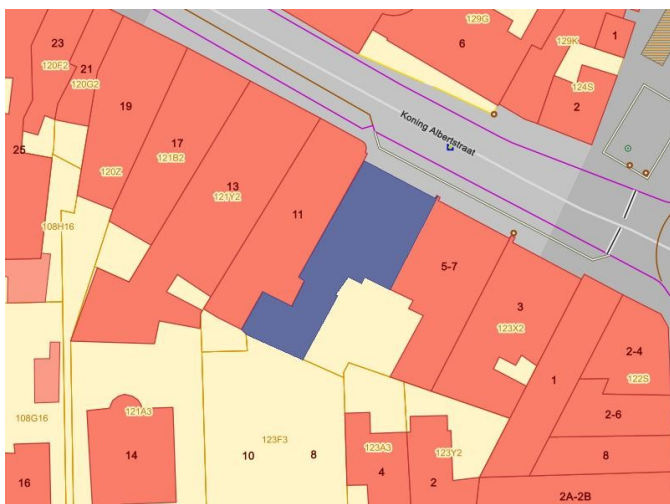
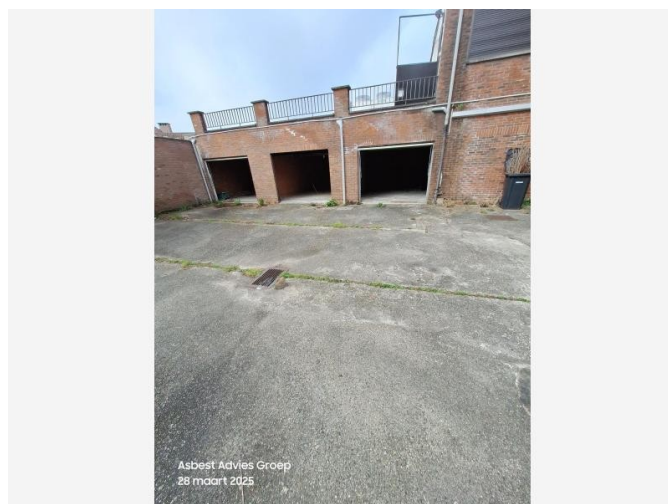
## Zone 2: Garage

- 0 Asbestmaterialen
- 0 Beperkingen
- 0 Uitsluitingen
- 0 Roerende goederen
- 0 Puin, steenslag, (water)bodem
- 0 Adviezen
- 0 Geen asbest
