# Asbestinventarisatattest

De Heuvels 30, 2930 Brasschaat

Attestnummer : 20250729-000109.000

Uitgegeven op : 29.07.2025

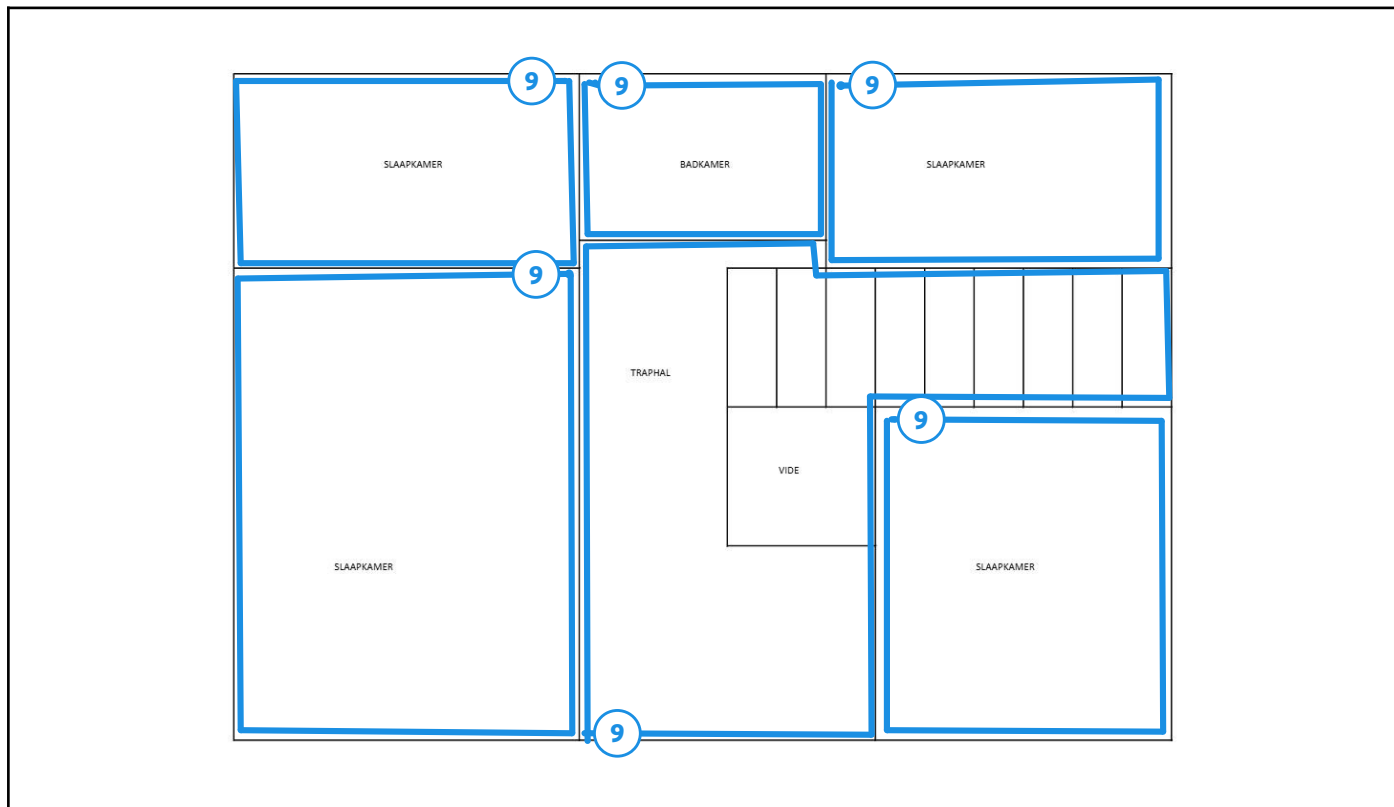
## Plan 1.3: grondplan 1ste verdieping

| Beschrijving | Type | Actie |
|---|---|---|
| 9. bezetting muren | Geen asbest | - |

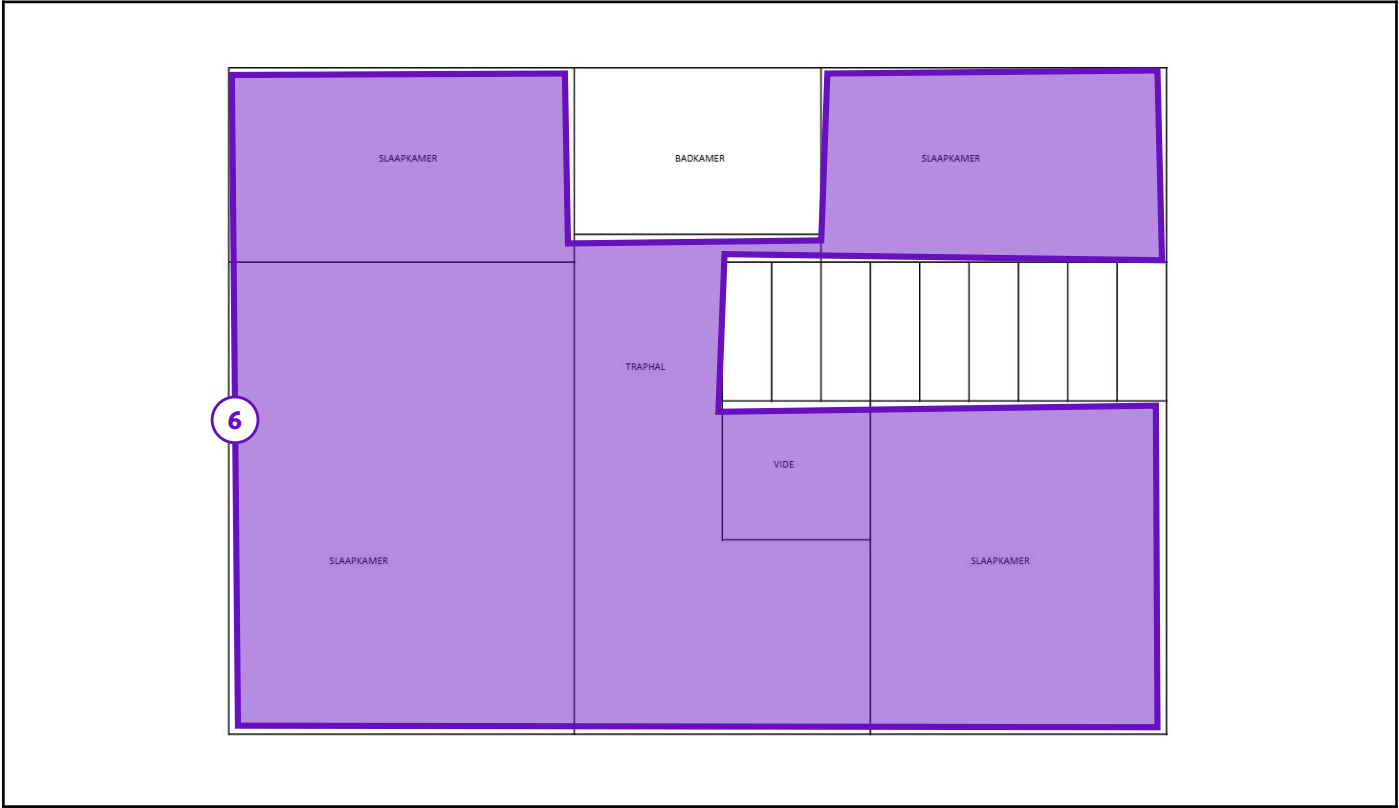
# Plan 1.8: grondplan 1ste verdieping

| Beschrijving | Type | Actie |
|---|---|---|
| 6. vloerzeil 1ste verdieping | Advies | - |
