# Asbestinventarisatattest

Het Innemen 12, 2930 Brasschaat

Attestnummer : 20250227-000390.000

Uitgegeven op : 27.02.2025

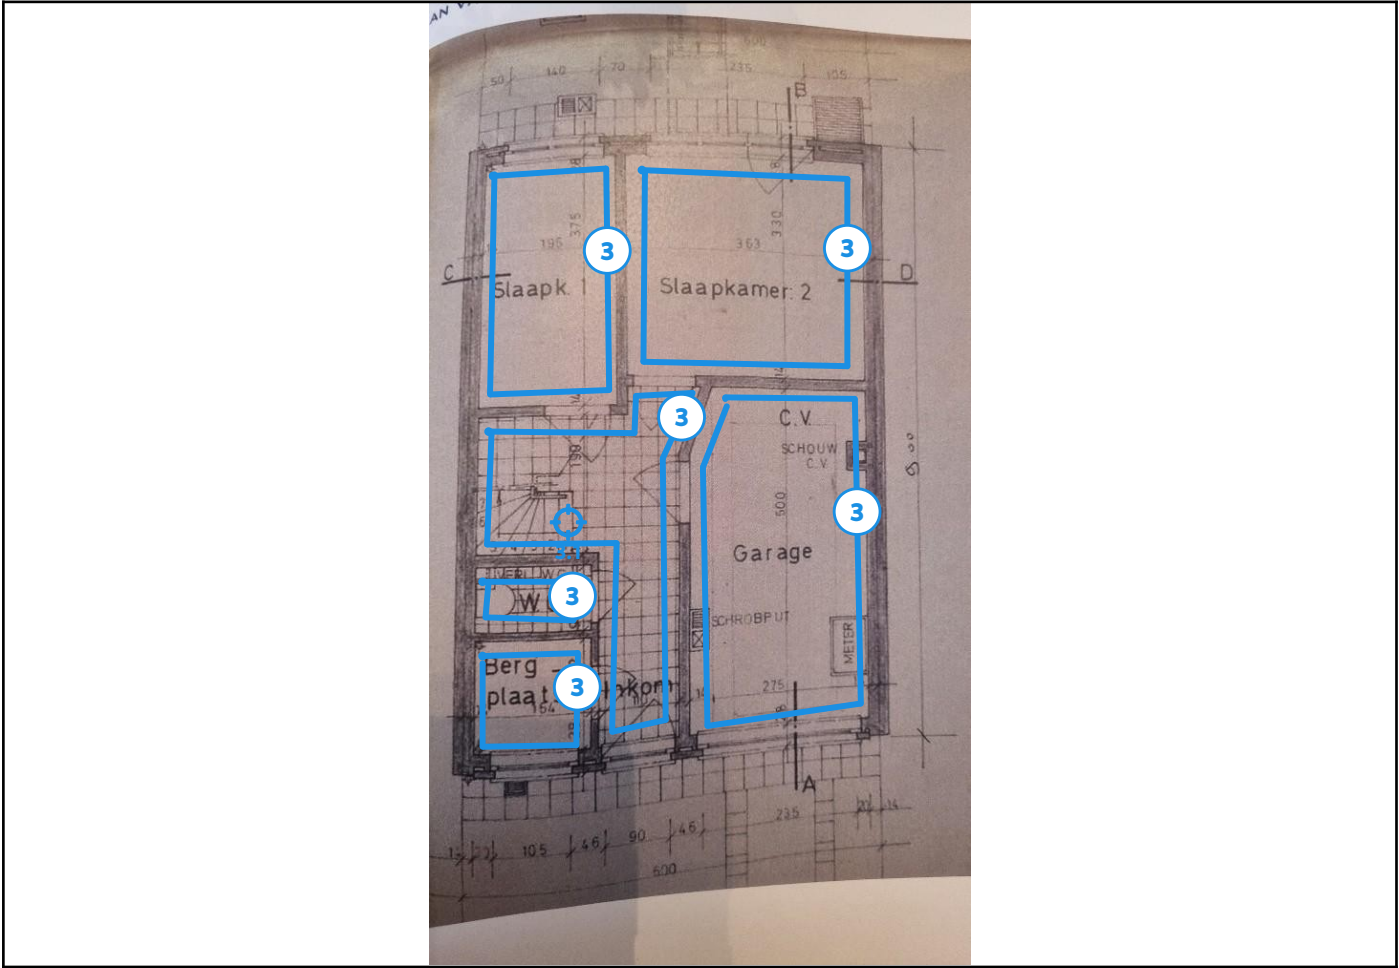
# Plan 1.1: Plan gelijkvloers

| Beschrijving | Type | Actie |
|---|---|---|
| 3.1 Code: 1. Bezetting muren | Mengmonster | - |

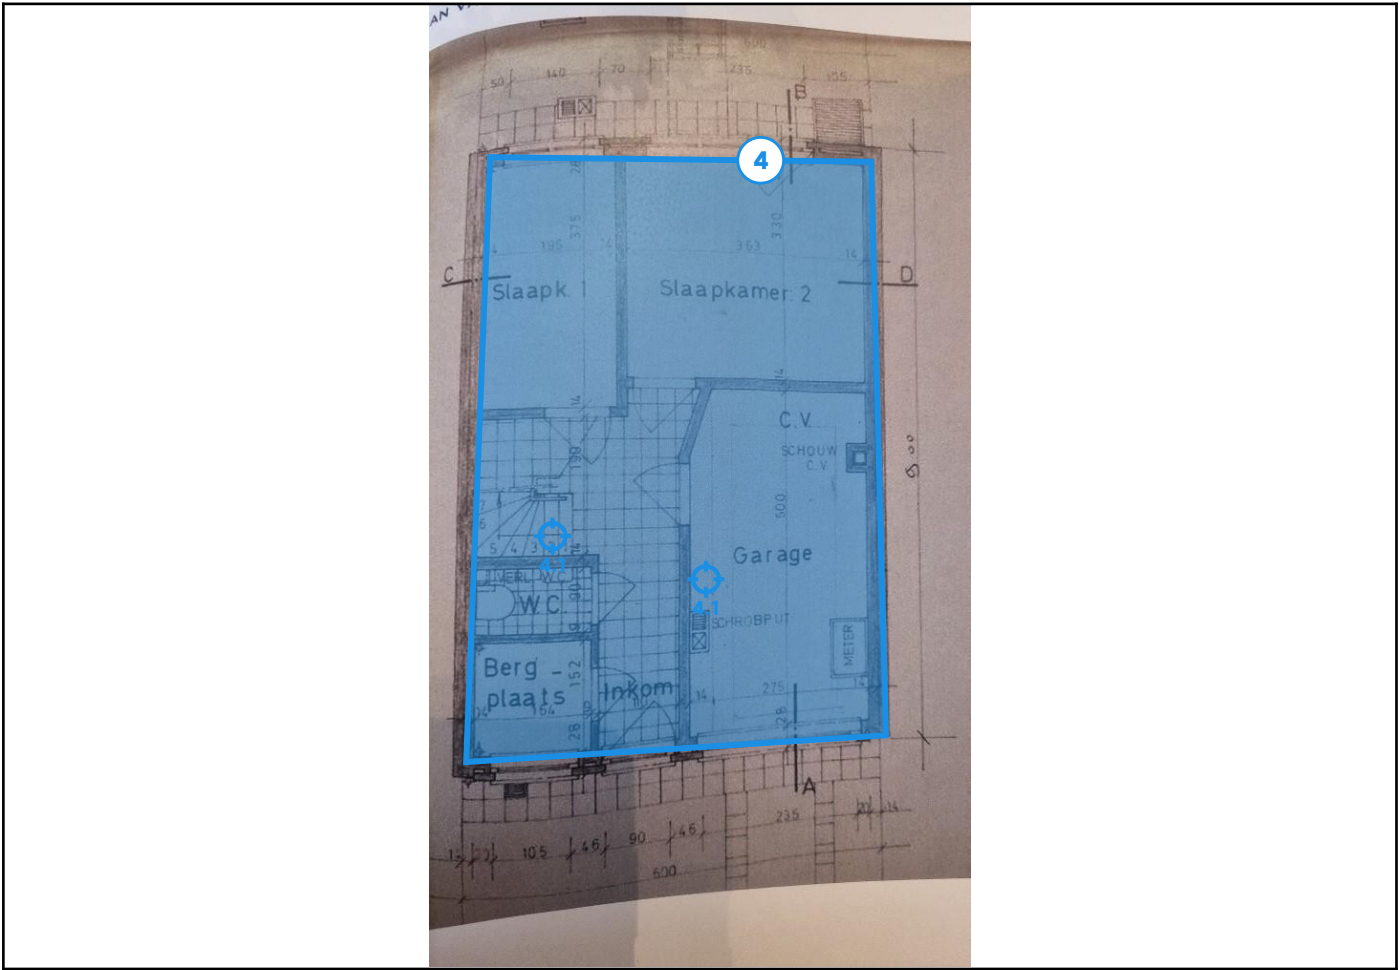
# Plan 1.4: Plan gelijkvloers

| Beschrijving | Type | Actie |
|---|---|---|
| 4.1 Code: 2. Bezetting plafond | Mengmonster | - |

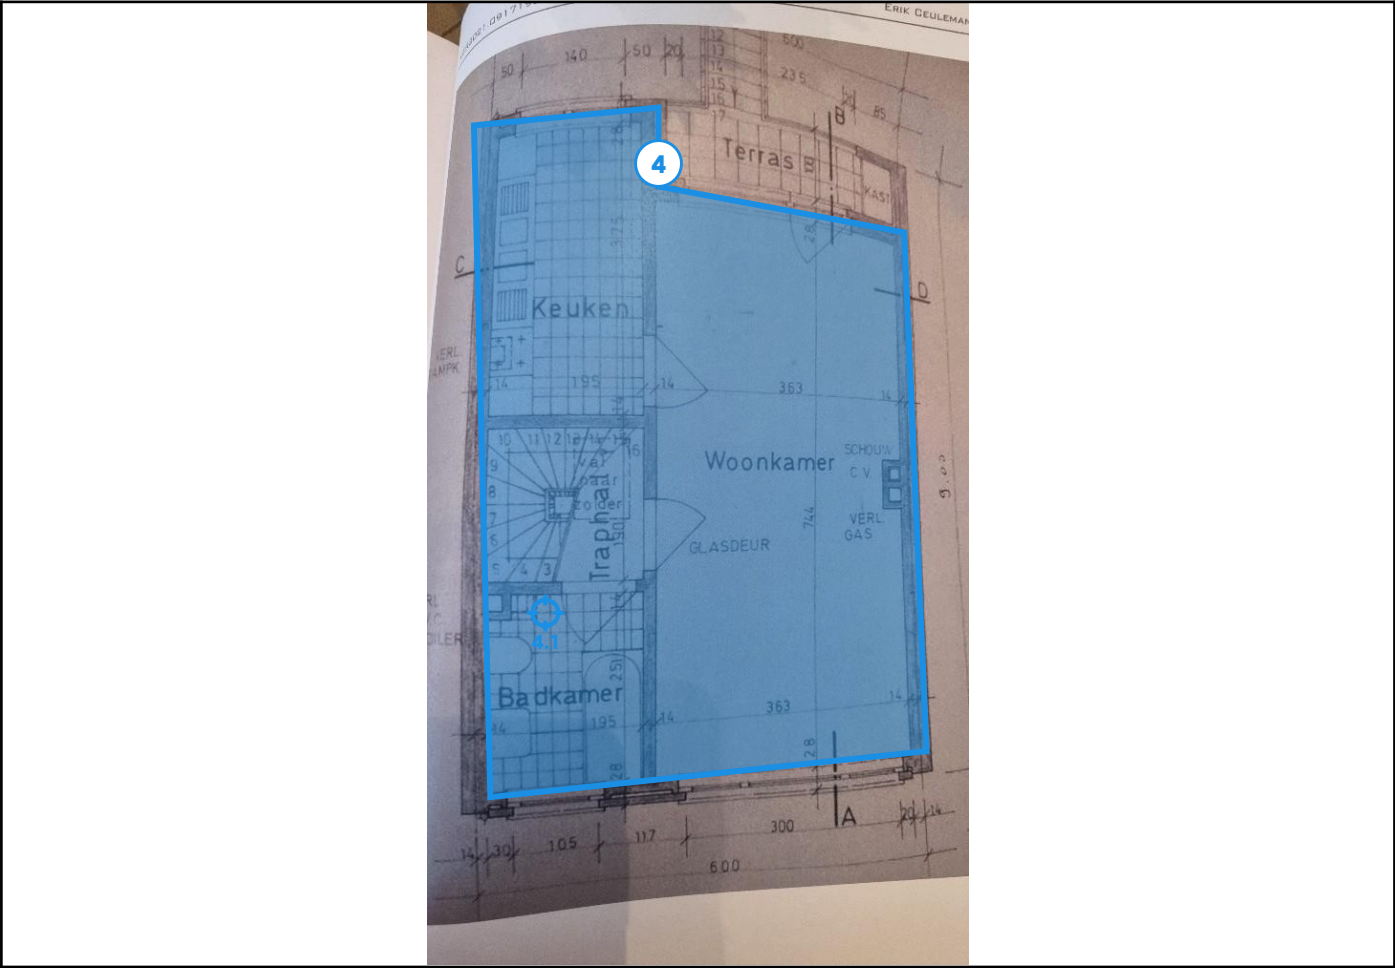
# Plan 1.5: Plan 1ste verdieping

| Beschrijving | Type | Actie |
|---|---|---|
| 4.1 Code: 2. Bezetting plafond | Mengmonster | - |
