# Asbestinventarisatetest

Rembert Dodoensstraat 39, 2800 Mechelen

Attestnummer : 20251205-000054.000

**Niet-asbestveilig**

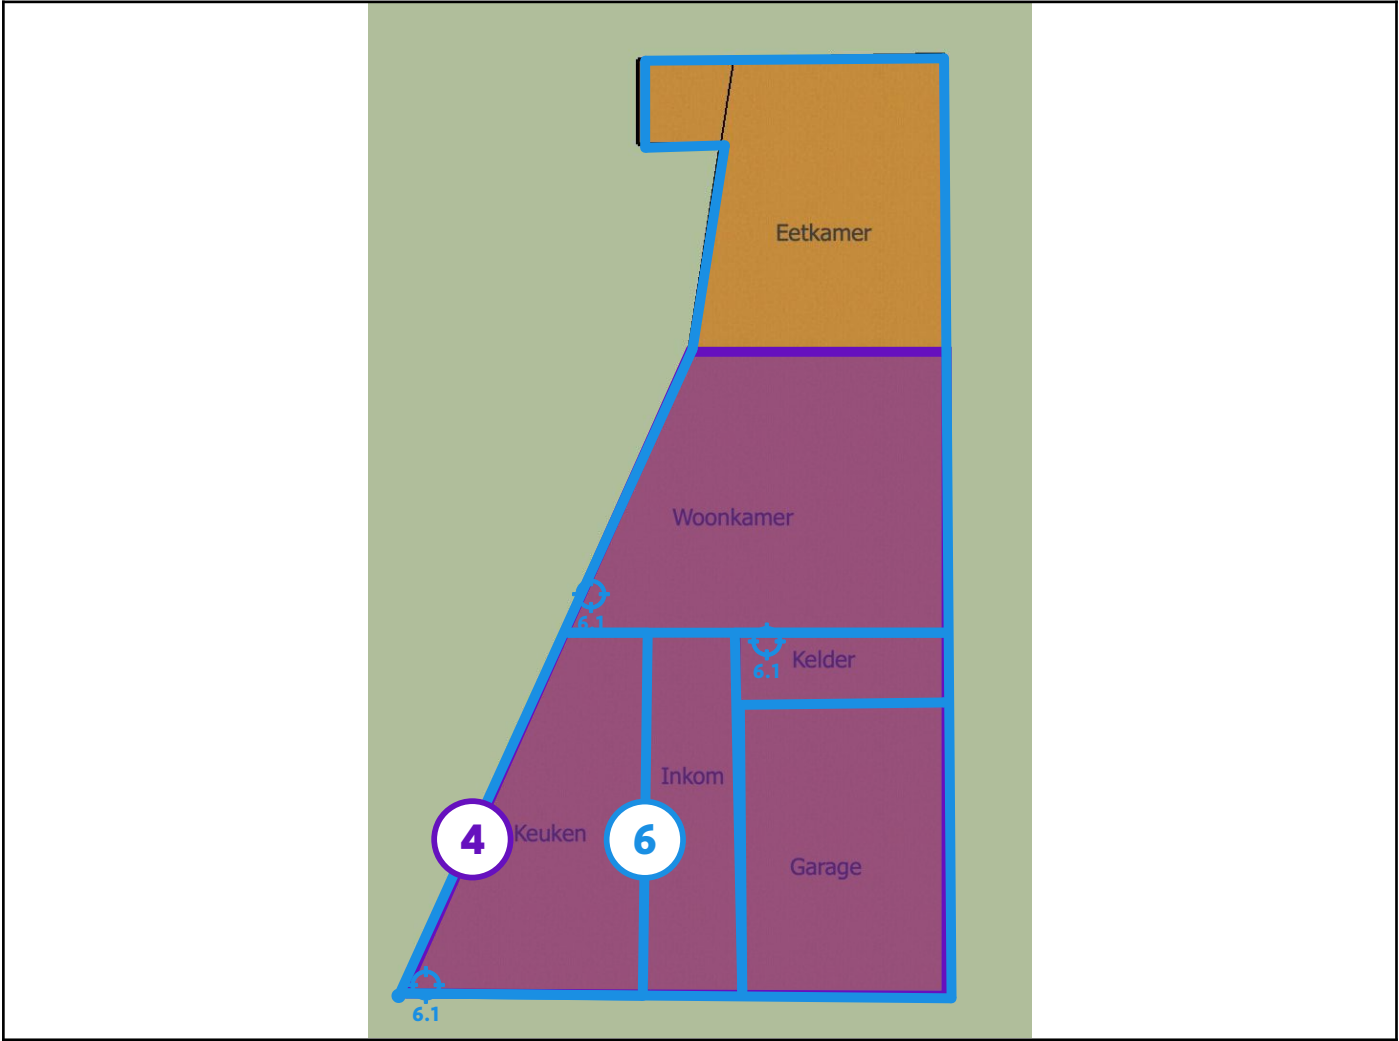
# Plan 1.2: Gelijkvloers

| Beschrijving | Type | Actie |
|---|---|---|
| 6.1 Code: Do 39 pleister muur meng | Mengmonster | - |
