# Asbestinventarisatetest

O.L. Vrouwstraat 1/2, 2850 Boom

Attestnummer : 20231001-000066.001

Uitgegeven op : 01.10.2023

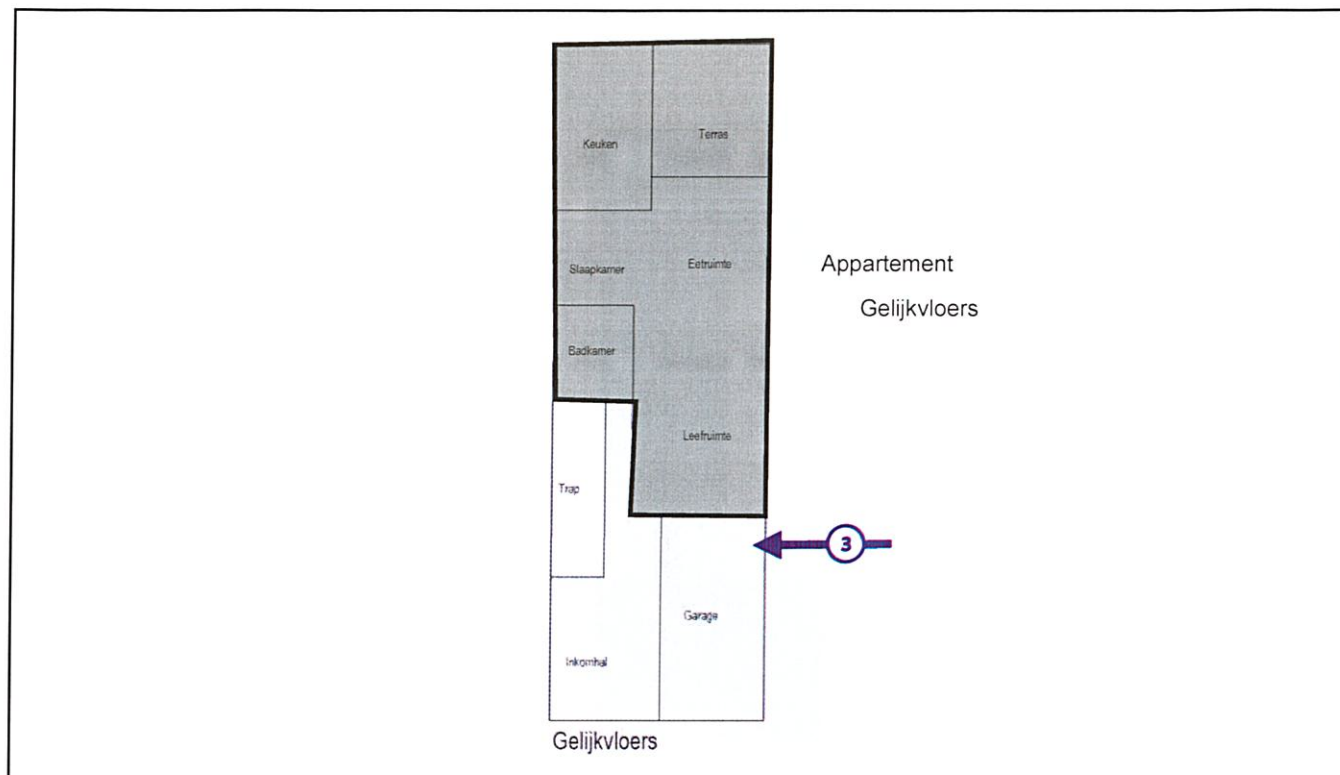
## Plan 1.1: Appartement Gelijkvloers

| Beschrijving | Type | Actie |
|---|---|---|
| 3. Appartement: Dichtingen in C.V installatie | Advies | - |

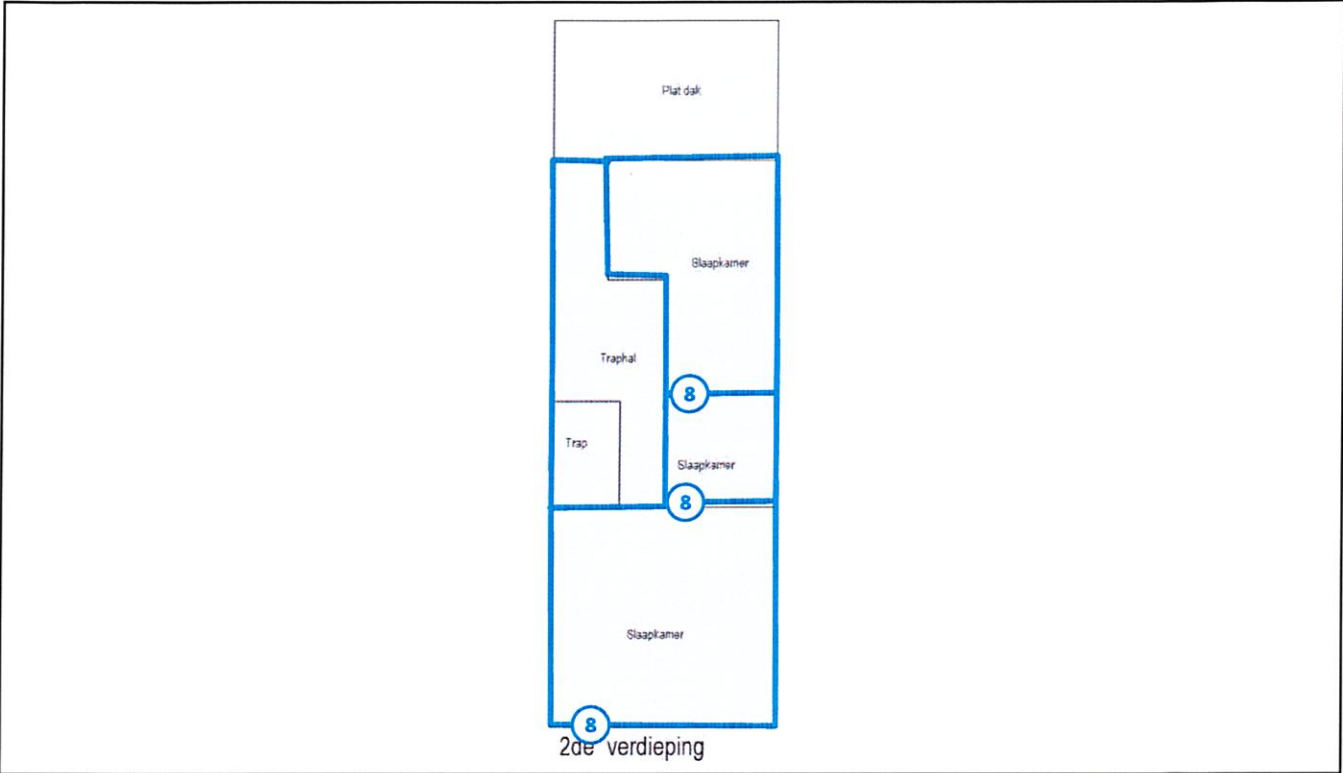
## Plan 1.5: Appartement 2de verdieping pleisterwerk muren

| Beschrijving | Type | Actie |
|---|---|---|
| 8. Appartement: Pleisterwerk aan de muren | Geen asbest | - |
