# Asbestinventarisatetest

Nieuwpoortsesteenweg 298, 8400 Oostende  
Gemeenschappelijke delen

Attestnummer : 20251115-000068.000

Uitgegeven op : 15.11.2025

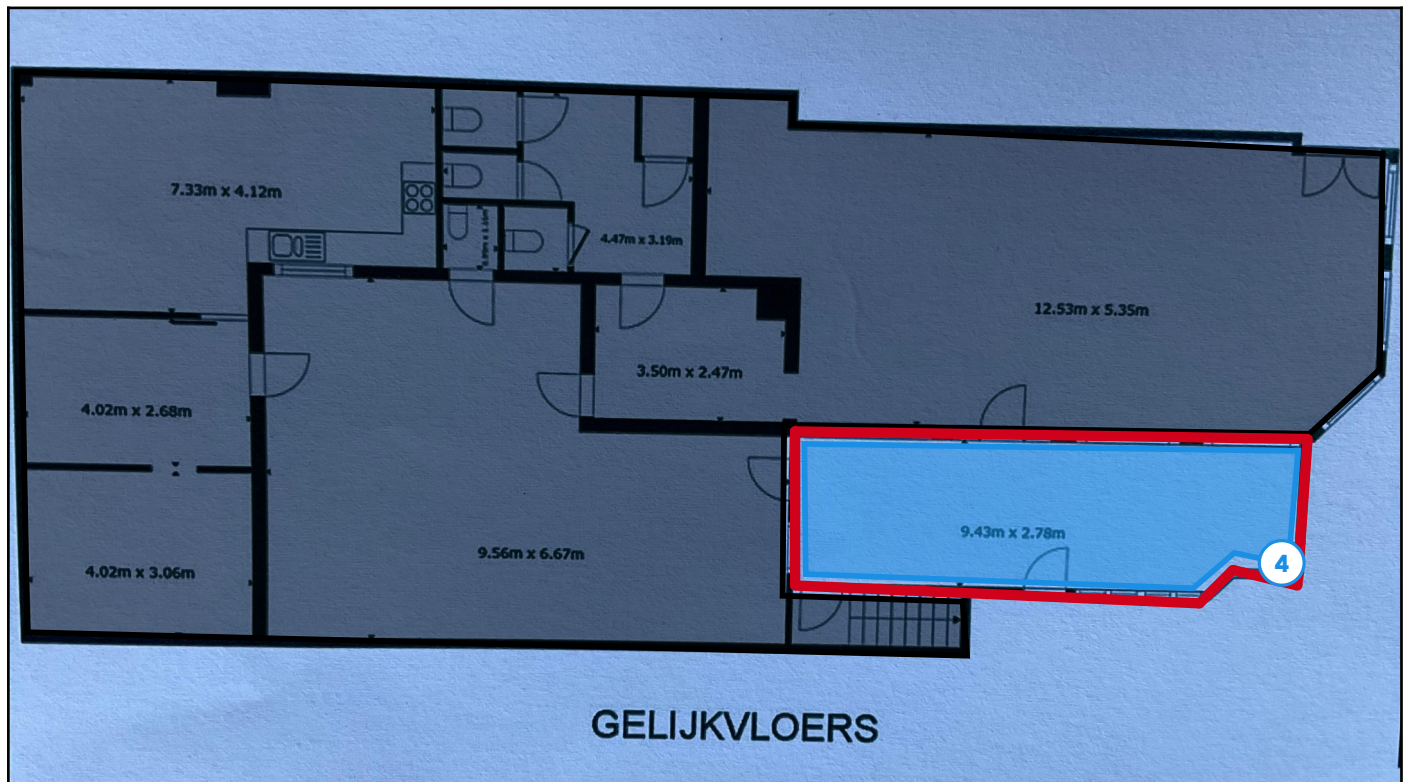
## Plan 1.1: Gelijkvloers

| Beschrijving | Type | Actie |
|---|---|---|
| 4. Pleisterwerk plafonds (extrapolatie) | Geen asbest | - |
