# Asbestinventarisatetest

Hovenierstraat 50, 2400 Mol

Attestnummer : 20230922-000393.000

Uitgegeven op : 22.09.2023

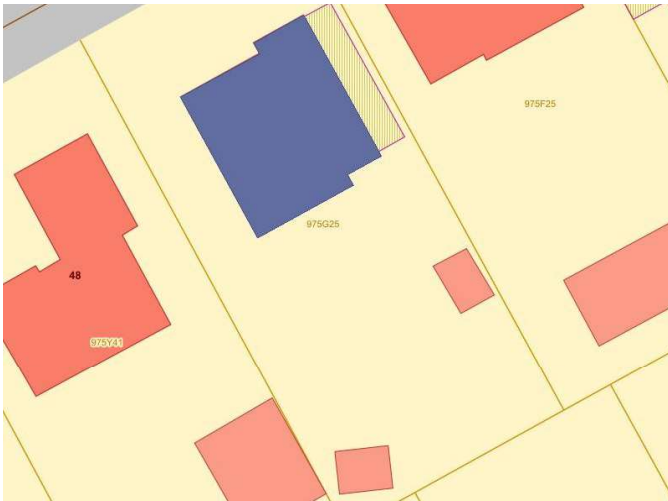
## Zone 1: Hoofdgebouw

- 0 Asbestmaterialen
- 2 Beperkingen**
- 0 Uitsluitingen
- 0 Roerende goederen
- 0 Puin, steenslag, (water)bodem
- 0 Adviezen
- 1 Geen asbest**

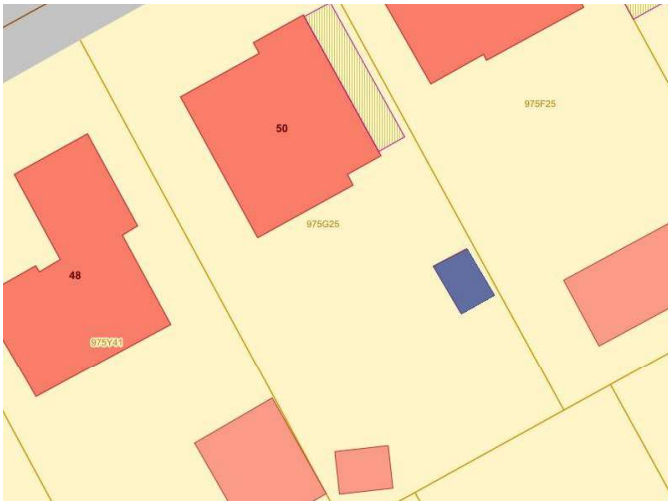
## Zone 2: Bijgebouw

- 0 Asbestmaterialen
- 0 Beperkingen
- 0 Uitsluitingen
- 0 Roerende goederen
- 0 Puin, steenslag, (water)bodem
- 0 Adviezen
- 0 Geen asbest

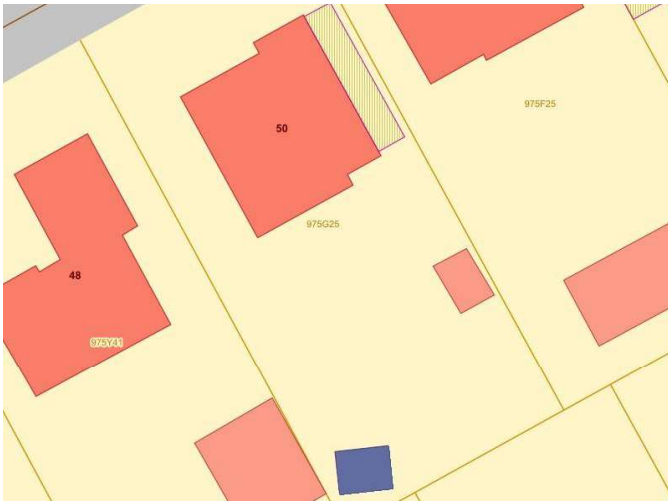
## Zone 3: Bijgebouw

- 1 Asbestmateriaal**
- 0 Beperking
- 0 Uitsluiting
- 0 Roerend goed
- 0 Puin, steenslag, (water)bodem
- 0 Advies
- 0 Geen asbest
